# **Grodinventering i småvatten inom del av Eslövs kommun. Fullständig version.**

***Rana* Konsult**

**Jon Loman**

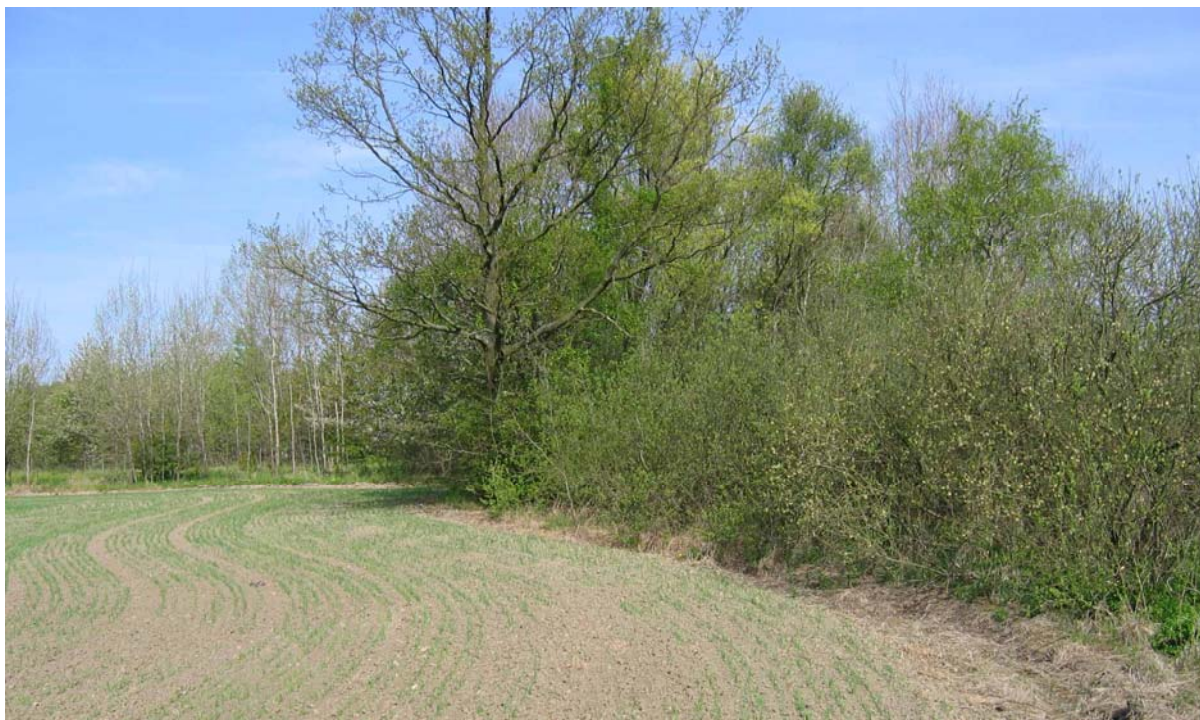
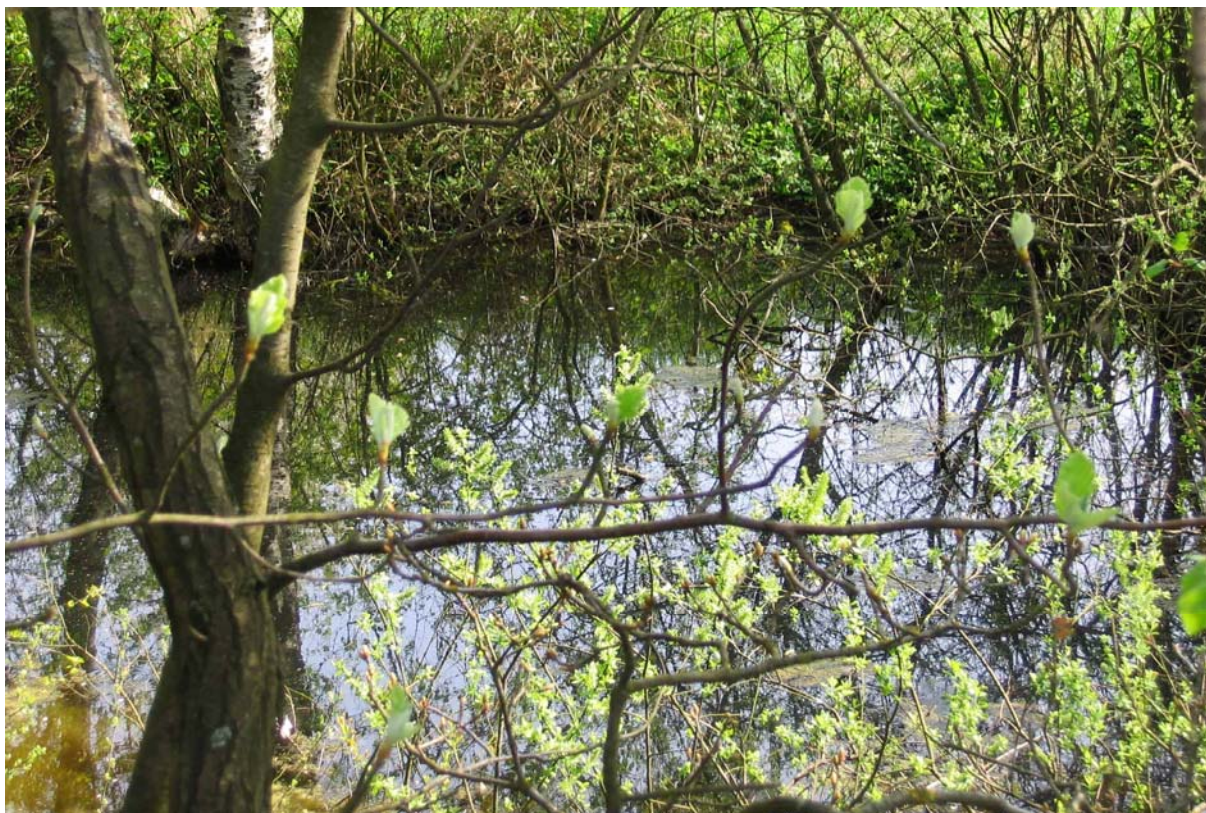
## Damm 1

Anm.: Svårletad. pga snår och ytvegetation. Det verkar som de större vattenödlorna är rejält vanliga.

Mycket skuggande vegetation kring dammen.

Svårtillgänglig pga täta snår.

I södra delen finns potentiellt bra lekplatser för *Rana*.

Något skräp.

Syrgashalt, maj OK

**Förslag till åtgärder** Detta är en relativt stor och potentiellt bra damm både för grodor och vattenödlor. Buskagen kring hela södra hälften av dammen bör tas bort. Den för grodlek mest lämpade delen i söder riskerar att "snöras av" och "fånga" ägg och nykläckta yngel om våren är torr. Förbindelsen mellan denna del och dammen bör fördjupas.

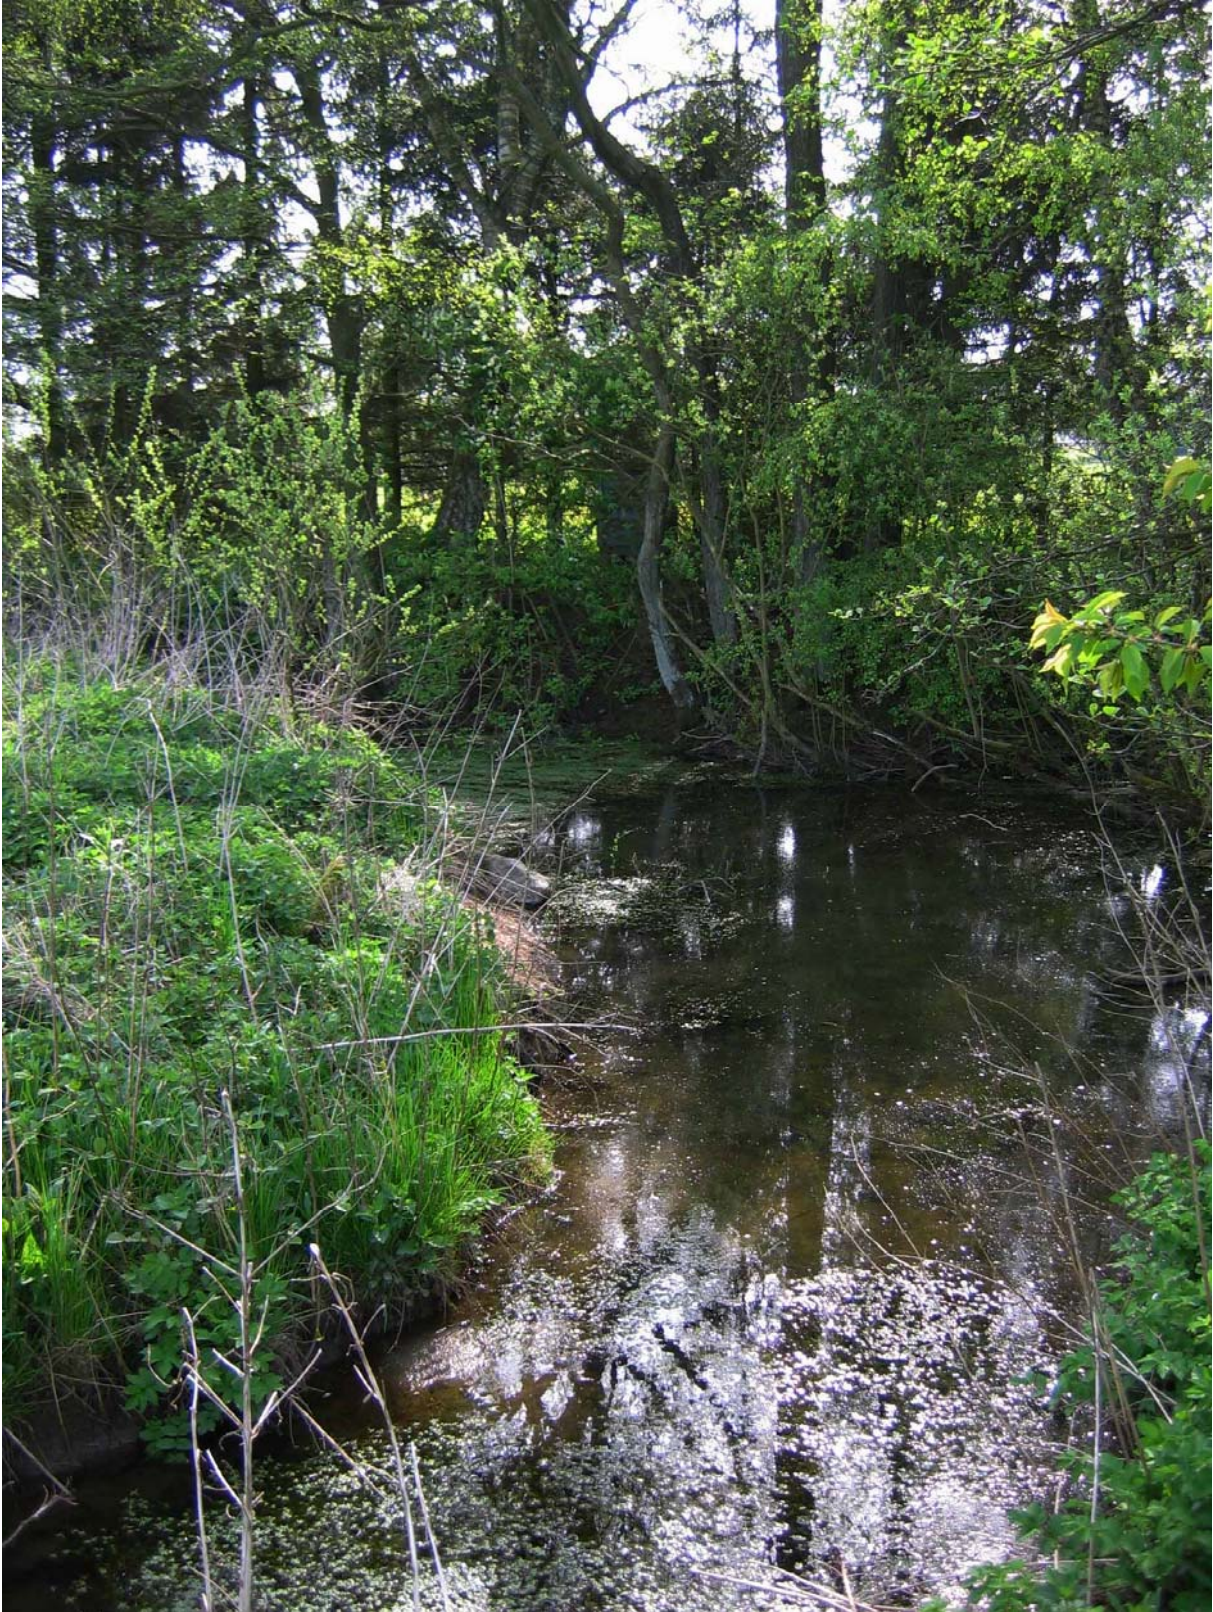
## Damm 2

Dammen utgörs av ett breddat parti av ett dike.

Större delen av södra sidan skuggad. Kallt vatten.

Relativt lättillgänglig.

Finns bra lekplatser för *Rana*.

Inget skräp.

Syrgashalt, maj OK.

**Förslag till åtgärder:** Ur grodsynpunkt borde en del av träden söder om dammen tas bort. Samtidigt finns andra dammar i närheten som det kanske är bättre att satsa på.

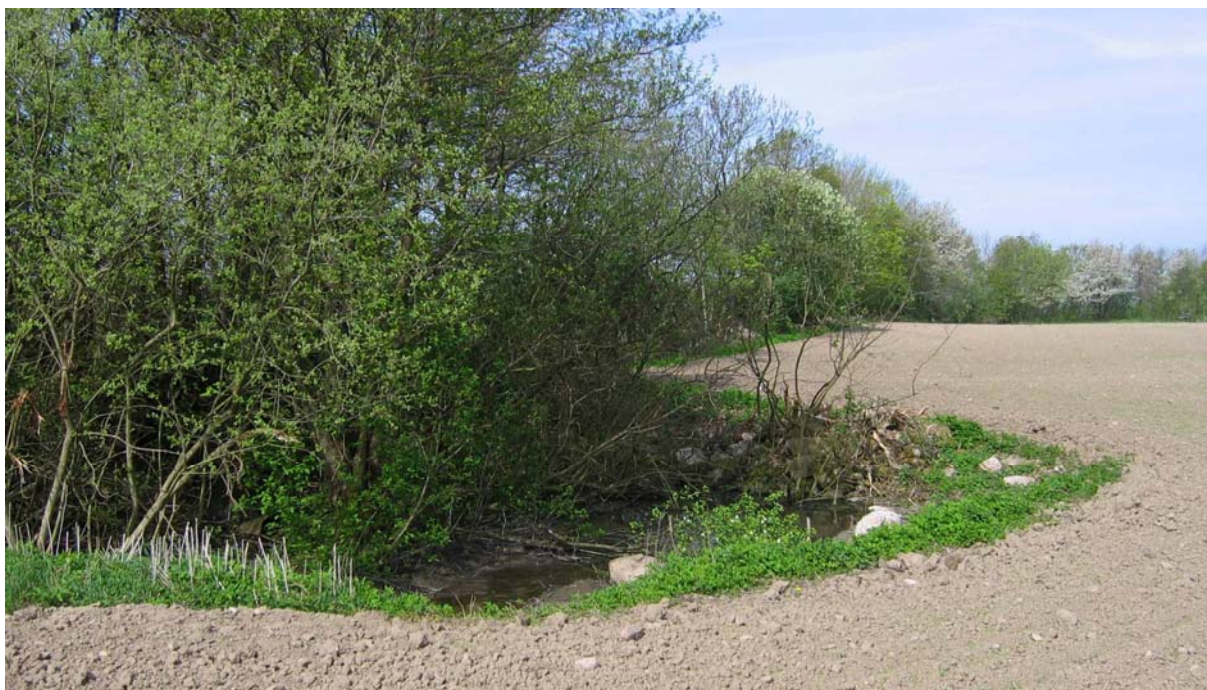
### Damm 3

En del skuggande vegetation.

Kallt vatten ,troligen pga utflöd från täckdike.

Lättillgänglig.

Gott om bra lekplatser för *Rana*.

Något skräp.

Syrgashalt, maj: OK

**Förslag till åtgärder** Ur groddjurssynpunkt kan man gott avlägsna en del buskar kring sydvästra delen. Dock är det kanske inte särskilt angeläget att satsa på denna damm för groddjur. Det finns mer lämpade i närheten.

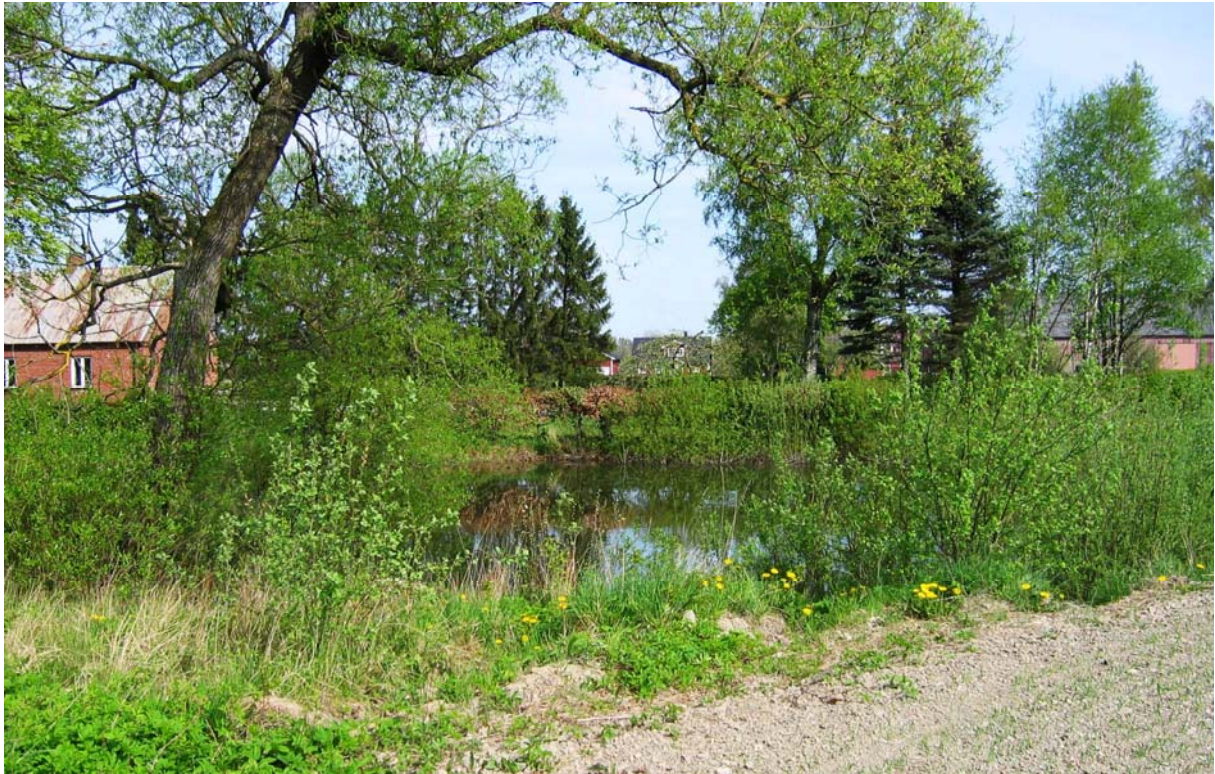
## Damm 4

Anm.: Svårinventerad map vattenödlor då dammen är djup och vattnet oklart. Dessutom mycket branta och snåriga stränder vilket även förvårade sökandet efter metamorfer.

En del skuggande vegetation.

Svårtillgänglig pga branta kanter och buskage.

Egentligen inga bra lekplatser för *Rana*, tvärdjupa kanter.

Syrgashalt, maj: OK.

**Förslag till åtgärder** Buskarna längs södra stranden bör tas bort. Därefter kan stranden fasas av och kanten i vattnet göras mer långgrund.

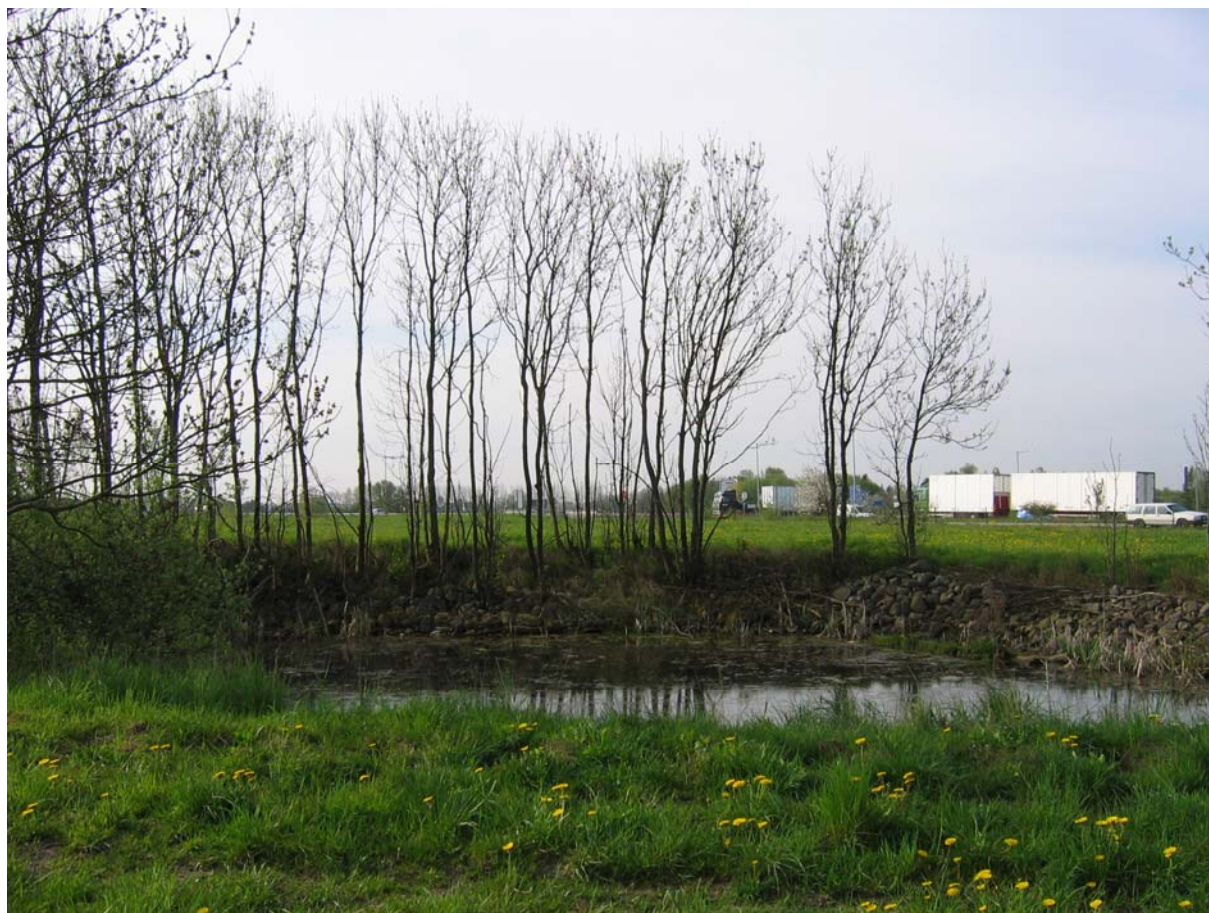
## Damm 6

Anm: Mkt ytvegetation försvårade sökandet, vattenödlor kan inte helt uteslutas.

Stor andel av södra sidan skuggad.

Dammen är svårtillgänglig pga branta kanter och lösa stenar.

Det saknas riktigt bra lekplatser för *Rana*.

En del skräp.

Syrgashalt, maj: OK.

**Förslag till åtgärder:** Eftersom dammen är relativt stor är träden i södra delen ett måttligt problem och kan stå kvar. Schakta västra o/e norra kanten för ökad tillgänglighet och fyll samtidigt upp så att man får en del grund strand.

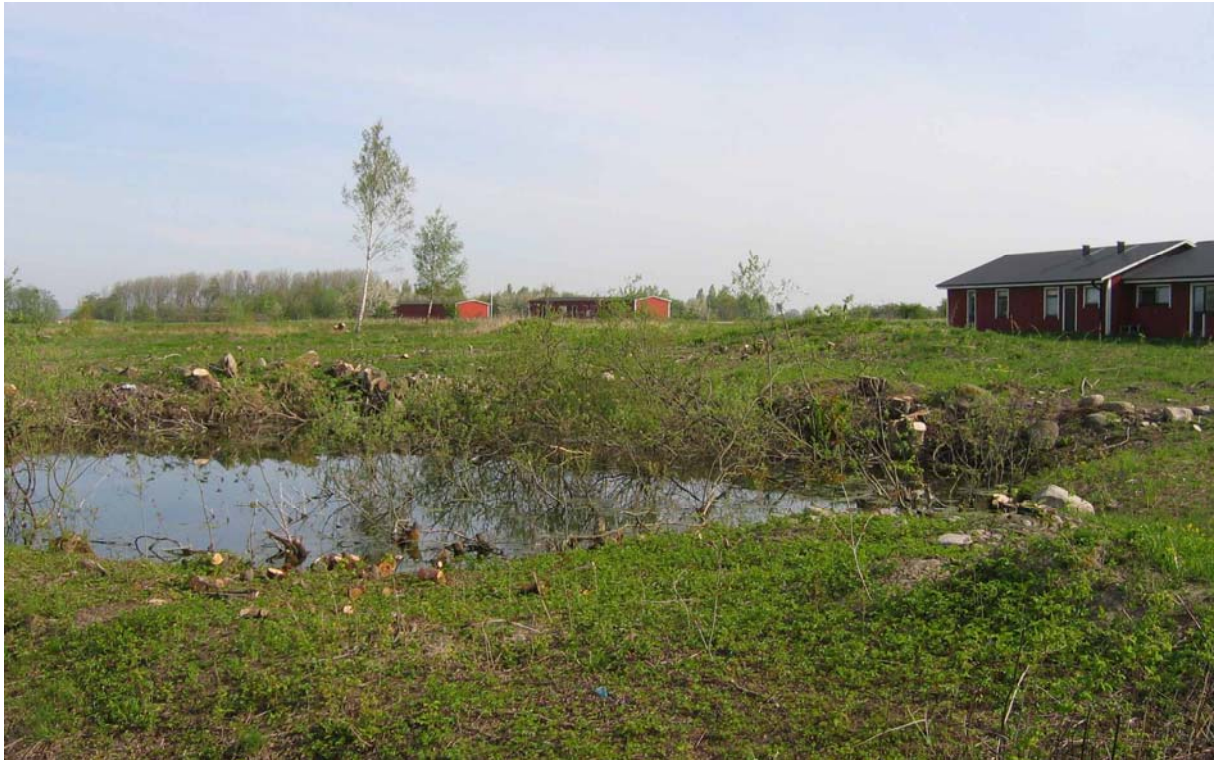
## Damm 7

Föga skuggande vegetation.. Det har dock efter tidigare röjning växt upp mycket buskage under sommaren.

Relativt lättillgänglig.

Det finns bra lekplatser för *Rana*.

En del skräp.

Syrgashalt, maj: OK.

**Förslag till åtgärder:** Buskar kring dammen har nyligen röjts. Tyvärr har därvid en del stora trädfällts i onödan. De hade inte stört grodorna men däremot gynnat övrigt djurliv. Efter röjningen har nu mycket skott slagit upp och dammen kommer till kommande vårar bli mer skuggad än någonsin. Antingen måste buskarna dras upp med rotsystemen eller snittytorna behandlas kemiskt. Detta behöver inte göras längs norra och delar av östra och västra stränderna.

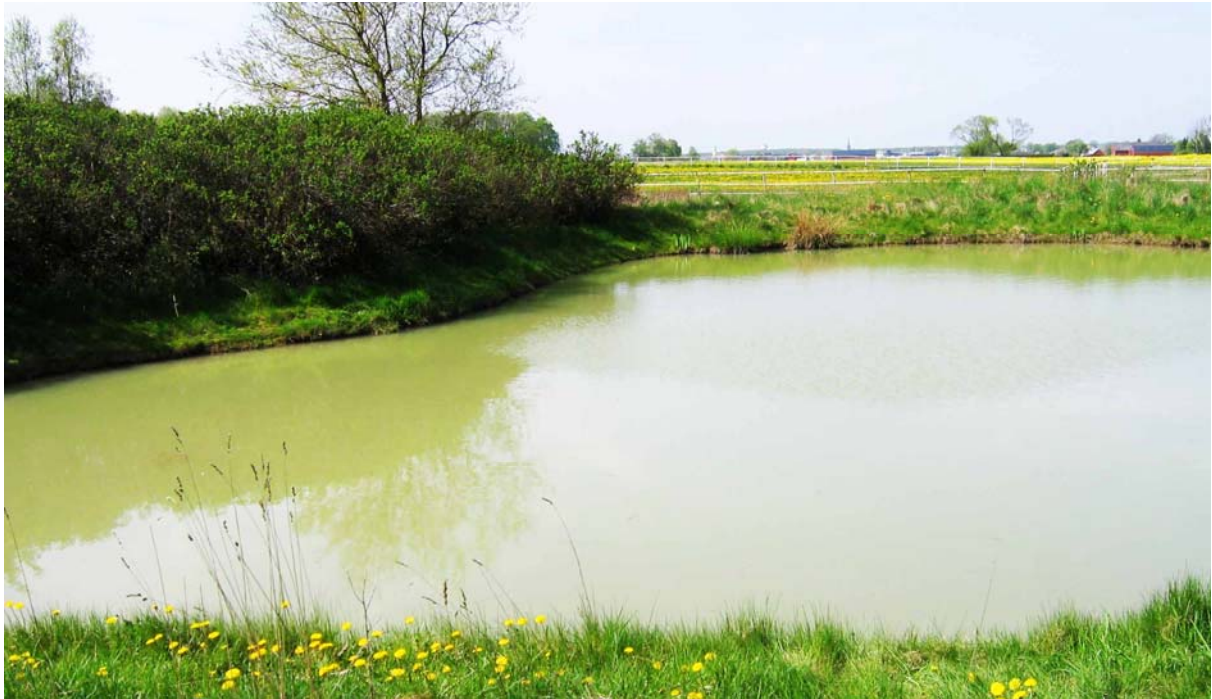
## Damm 9

**En grävd/utgrävd damm avsedd för kräftodling.**

**Förslag till åtgärder** .För att kunna kombinera kräftor och grodor borde man skapa gott om grunda kanter.

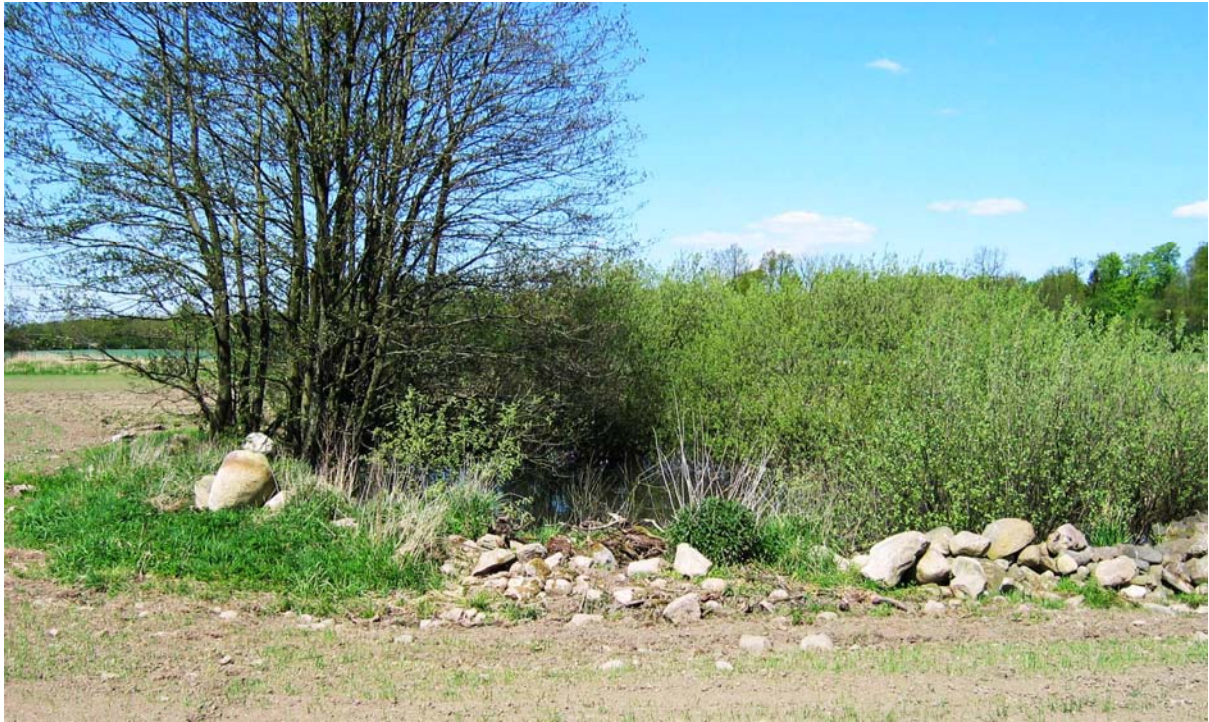
## Damm 20

Föga bra grodhabitat i närområdet. Dock ligger Snärjet inom räckhåll för de vuxna djuren.

Syrgashalt, maj: låg, troligen till följd av dumpade halmbalar. Vid metamorfsök i början av juli var syrgashalten i vattnet endast 6%.

**Förslag till åtgärder** Orsakerna till den låga syrgashalten bör utredas och åtgärdas. En bra lekplats bör anläggas. Den nuvarande lekplatsen bör förbättras för genom att en bred kanal grävs ut till huvuddammen. Som det nu är riskerar lekplatsen att bli avsnörd vid vårtorka.

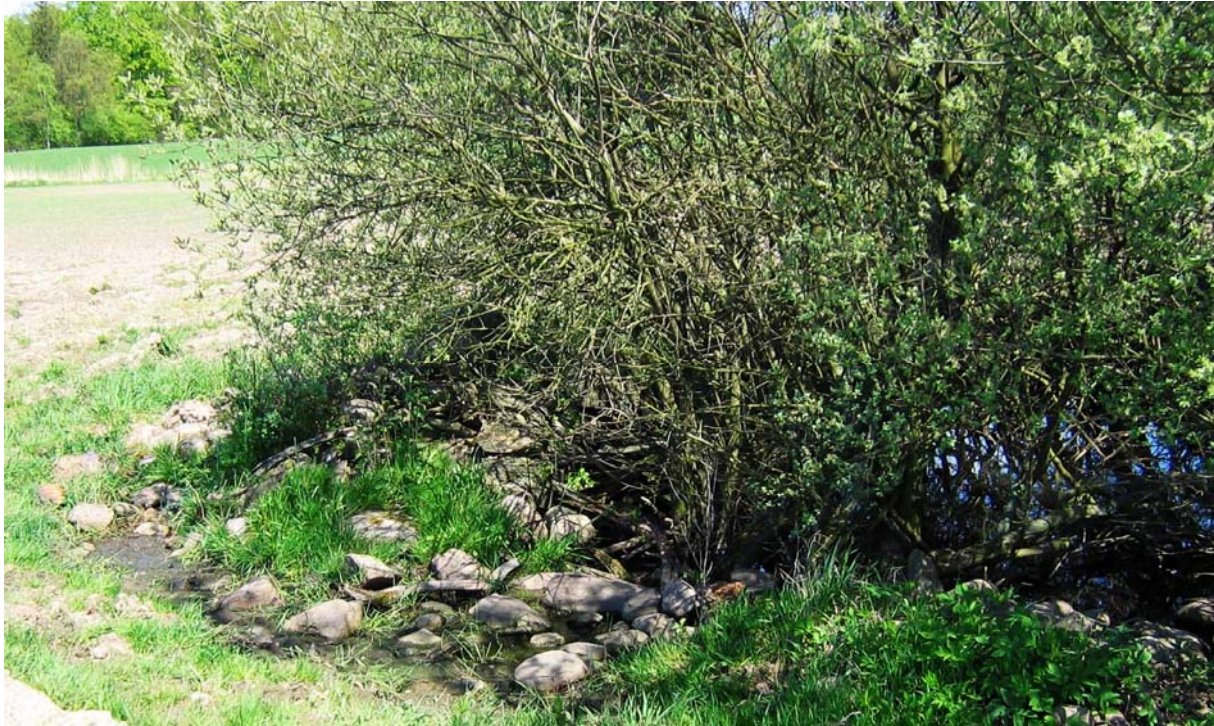
**Lekplatsen i damm 20. Den ligger i vattnet nedre vänstra hörnet och just hitom till vänster om de stora stenarna. Bilden tagen i maj när vattnet sjunkit undan och lekplatsen helt snörts av från dammen.**

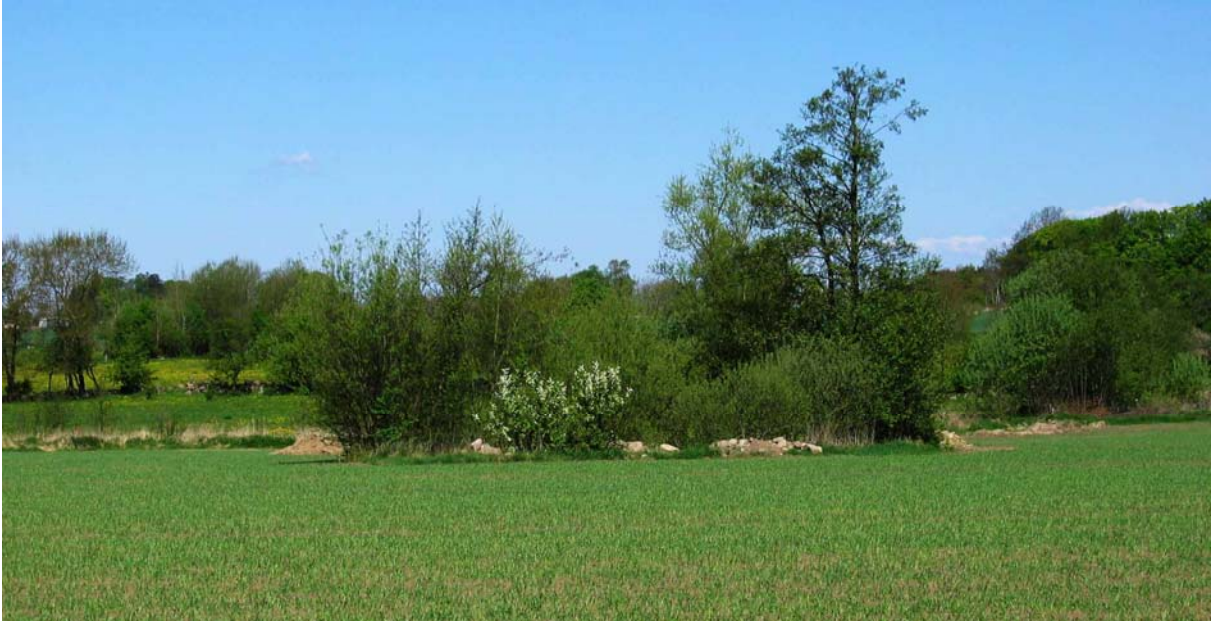
## Damm 22.

Syrgashalt, maj OK.

**Förslag till åtgärder** Ur grodsynpunkt borde snåren tas bort och norra stranden fassas av. Dessutom bör det nygrävda dränerande diket läggas igen.

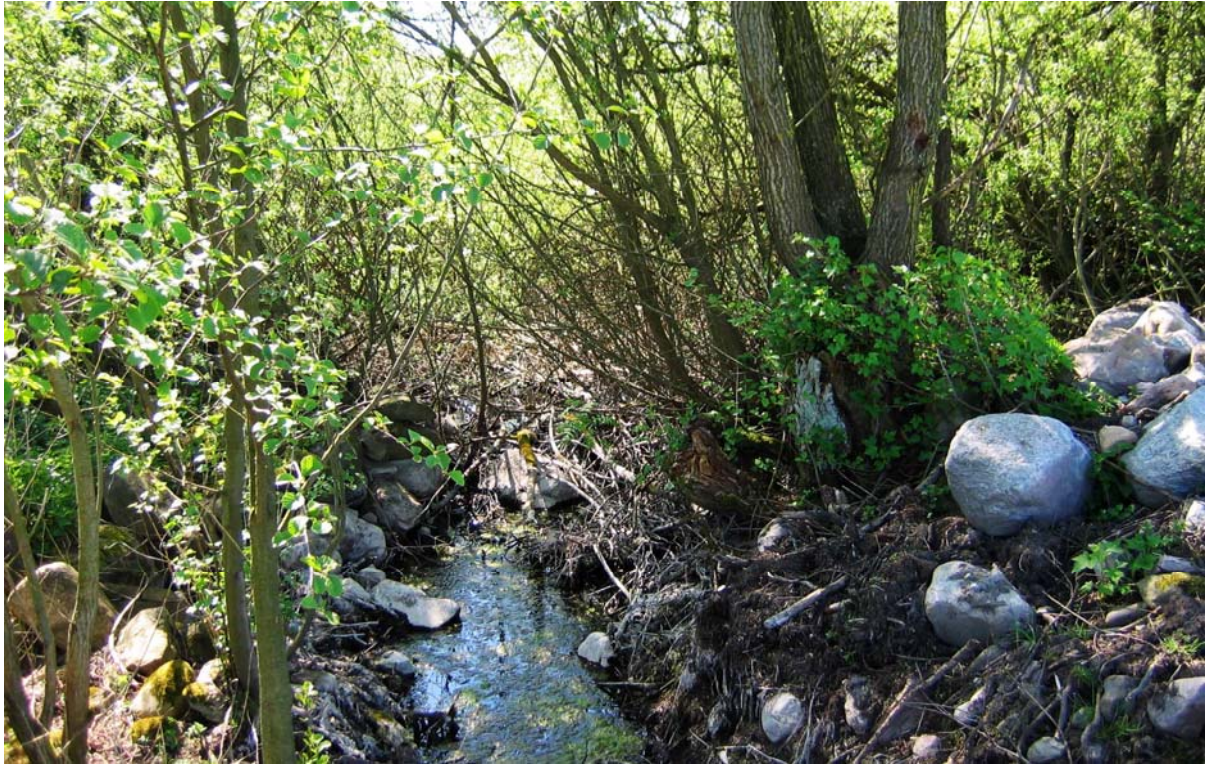
**Här syns det dräneringsdike som anlagts från dammen.**

**Bedömning.** Visserligen sågs paddhanar men detta är absolut ingen lämplig damm för paddlek. Eftersom bättre dammar finns i närområdet är det tveksamt om man bör anpassa denna för grodor. Det hindrar inte att det är lämpligt att ta bort skräp och lägga igen det nygrävda diket.

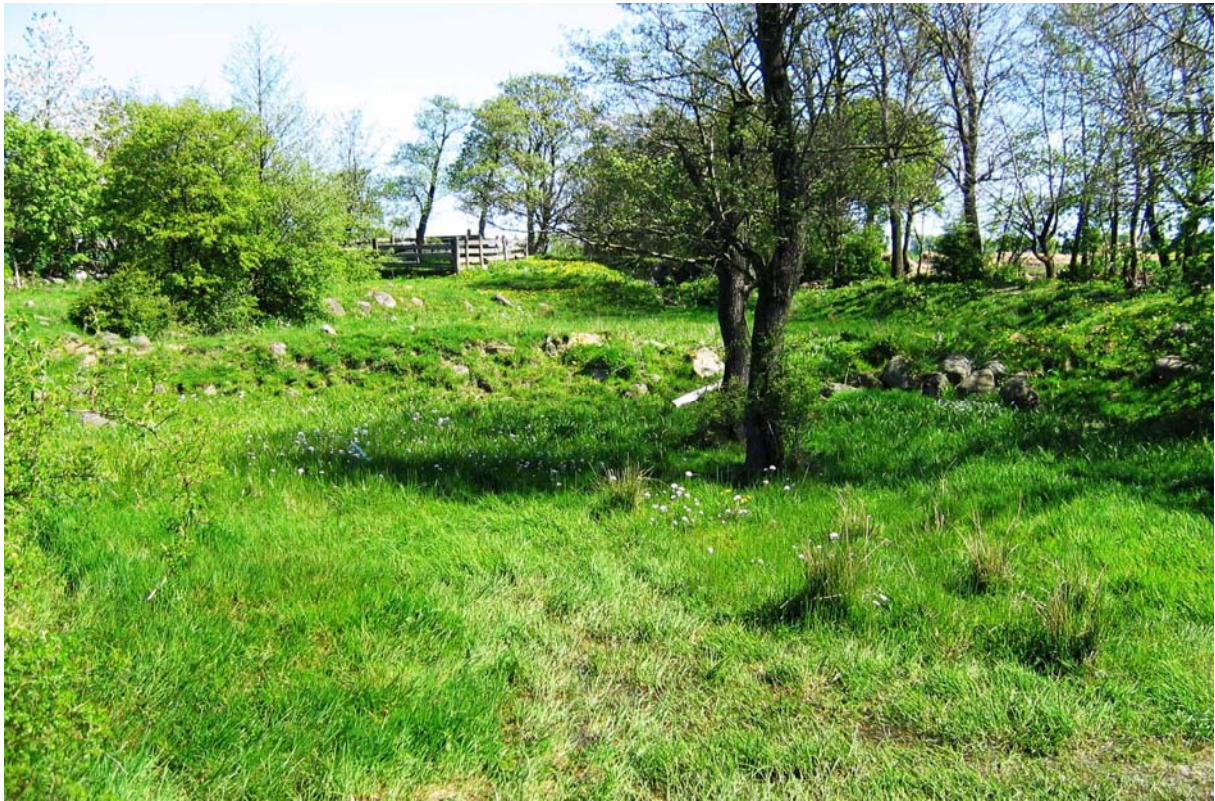
## Damm 26

Denna damm är någon form av dämme intill bäcken. Sytet är oklart men kan ha varit avsedd som fiskdamm Nu alltför grund (sedimentering?) för att det ska verka aktuellt.

**Vanlig groda: 125 romklumpar. Inga metamorfer hittades men det beror antagligen på att dammen redan vid besöket 15/6 var praktiskt taget uttorkad.**

Syrgashalt, maj, låg, troligen till följd av lakvatten från närbelägna gödselhögar.

**Förslag till åtgärder** Ordna så att avrinningen från gödselstackarna sker nedströms dammen. Försiktig utgrävning av en del av dammen så att den håller vatten fram till midsommar även extrema torrår.

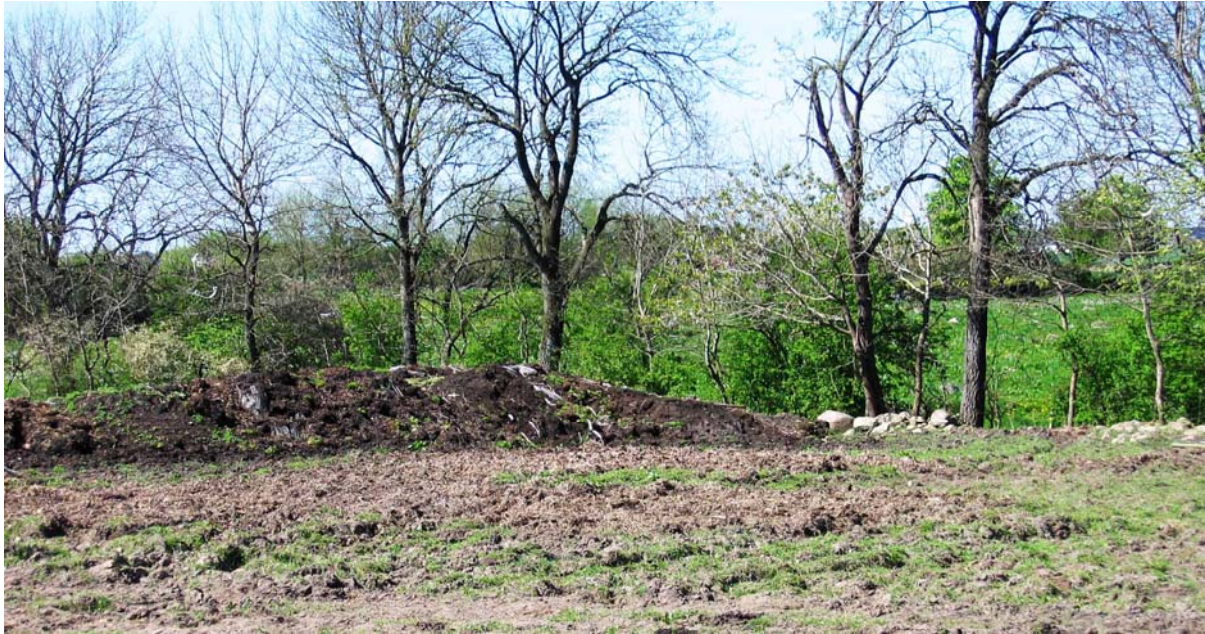
**Gödselstacken. Dammarna 25 och 26 ligger just bakom träden.**
