# **Grodinventering i småvatten inom del av Eslövs kommun. Komplettering 2009.**

***Rana Konsult***

**Jon Loman**

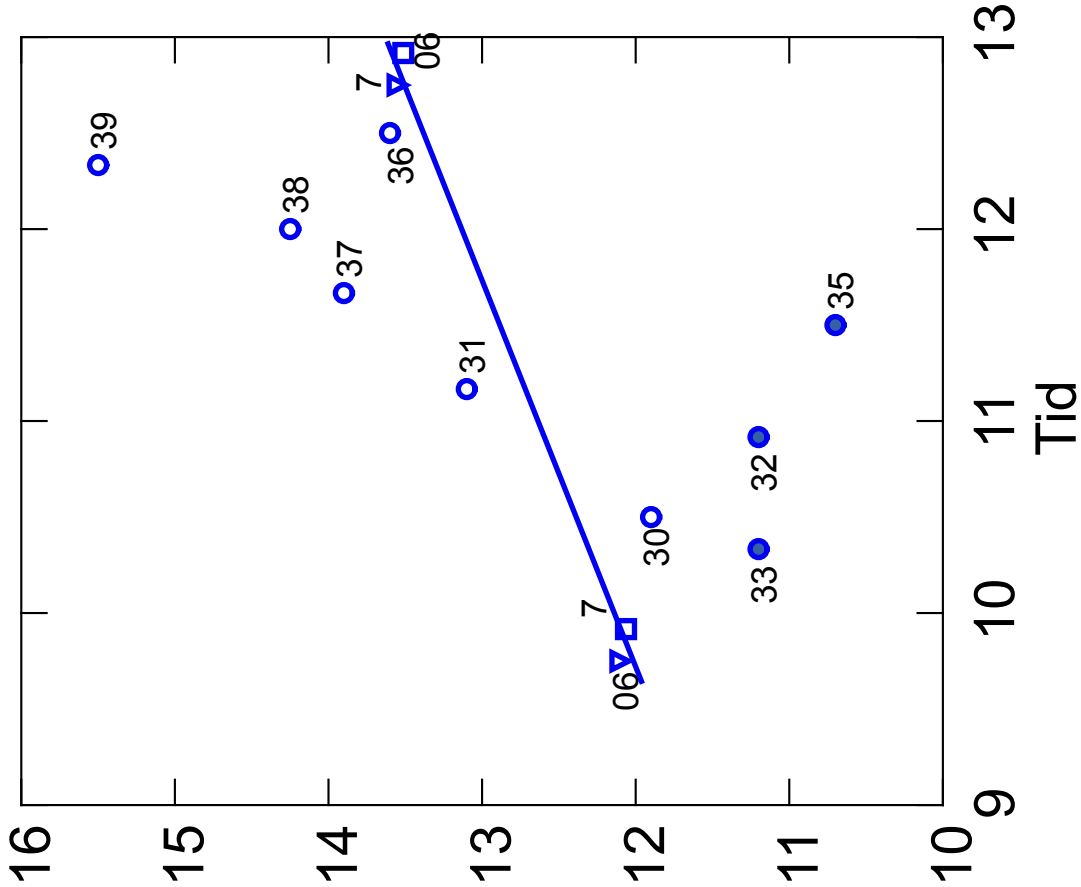
Vattentemperatur (grader C)

Av figuren framgår att temperaturen steg med ca 2 grader under mätperioden. Med hänsyn till detta har jag med fyllda symboler markerat de dammar som var påtagligt kalla. Detta påverkar grodynglens utvecklingshastighet negativt och en sen metamorfos kan inverka negativt på första årets tillväxt och möjligheten till en lyckad vinteröverlevnad. Det framgår också att syrgasmättnaden endast ökade obetydligt under mät dagarna. Tre dammar (markerade med fyllda symboler) utmärkte sig negativt i detta avseende.

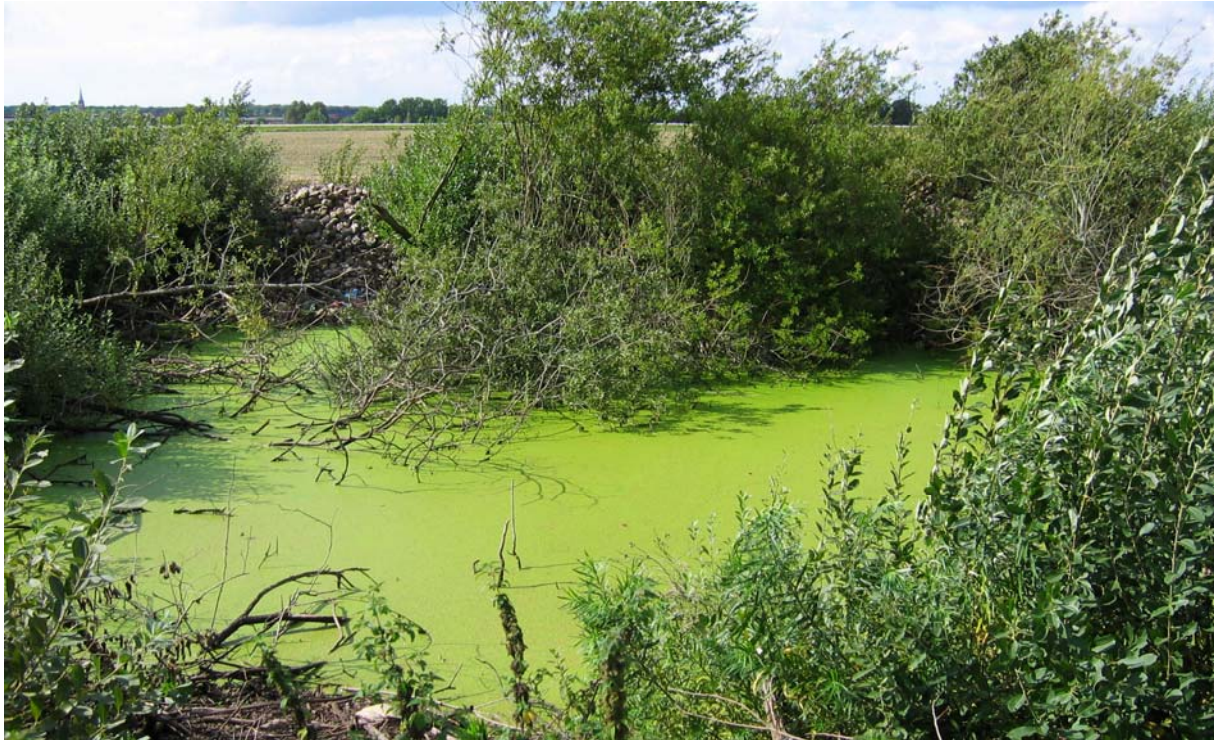
## Damm 30

Täta, skuggande buskage kring större delen av stranden.

Huvuddelen mycket svårtillgänglig pga täta buskage och branta, steniga kanter.

En del grunda stränder ger möjliga lekplatser för grodor.

En del skräp finns.

Något bra grodhabitat i närområdet

Syrgashalt: OK

**Förslag till åtgärder.** Även om inga groddjur hittades så har dammen potential. Buskröjning kring södra sidan är lämplig. Vill man öka tillgängligheten för allmänheten krävs också viss avfasning.

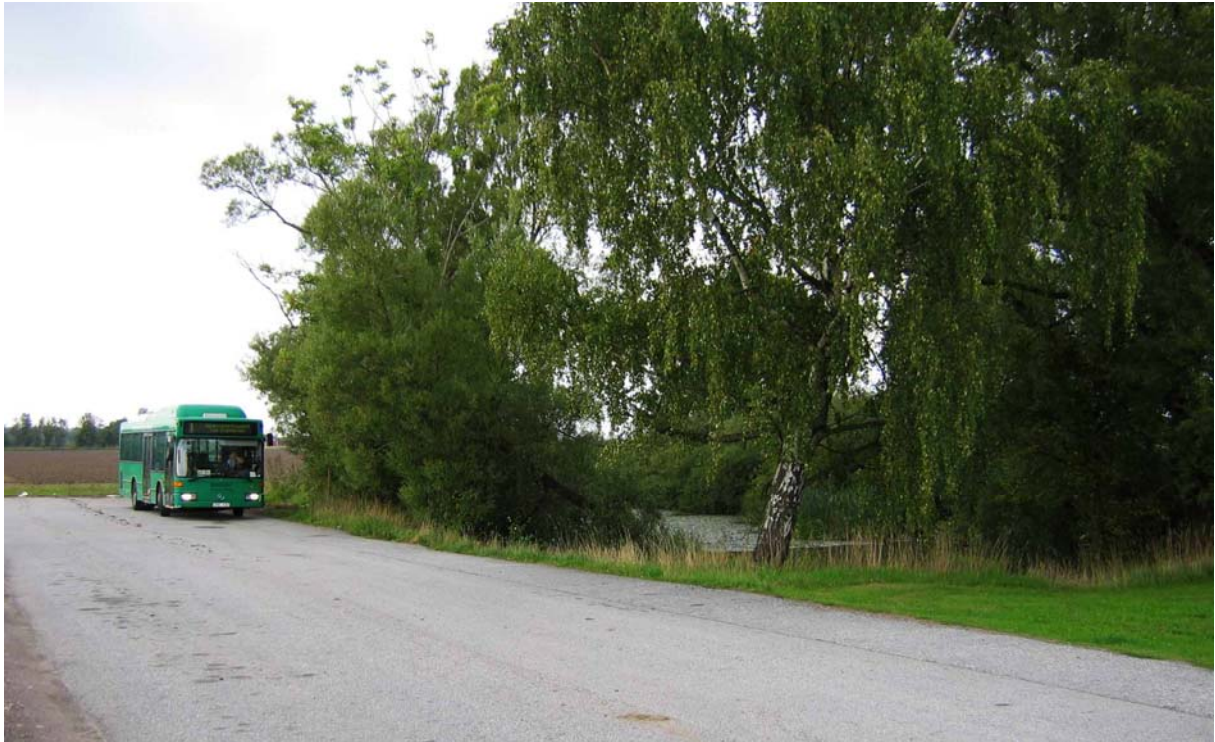
## Damm 31

Skuggande träd och buskar kring större delen av stranden.

Relativt lättillgänglig även om stränderna är rätt branta.

En del grunda stränder gynnar grodlek.

Inget skräp.

Det saknas bra grodhabitat i närområdet, tvärtom finns det vägar nära dammen i söder och öster. De hårdgjorda ytorna åt väster är antagligen föga trafikerade men ändå inget bra grodhabitat.

Syrgashalt: OK

Det verkar inte meningsfullt att göra iordning denna damm speciellt för groddjur. Däremot är det i många avseenden en stor och trevlig damm som kan ha betydelse för fågellivet

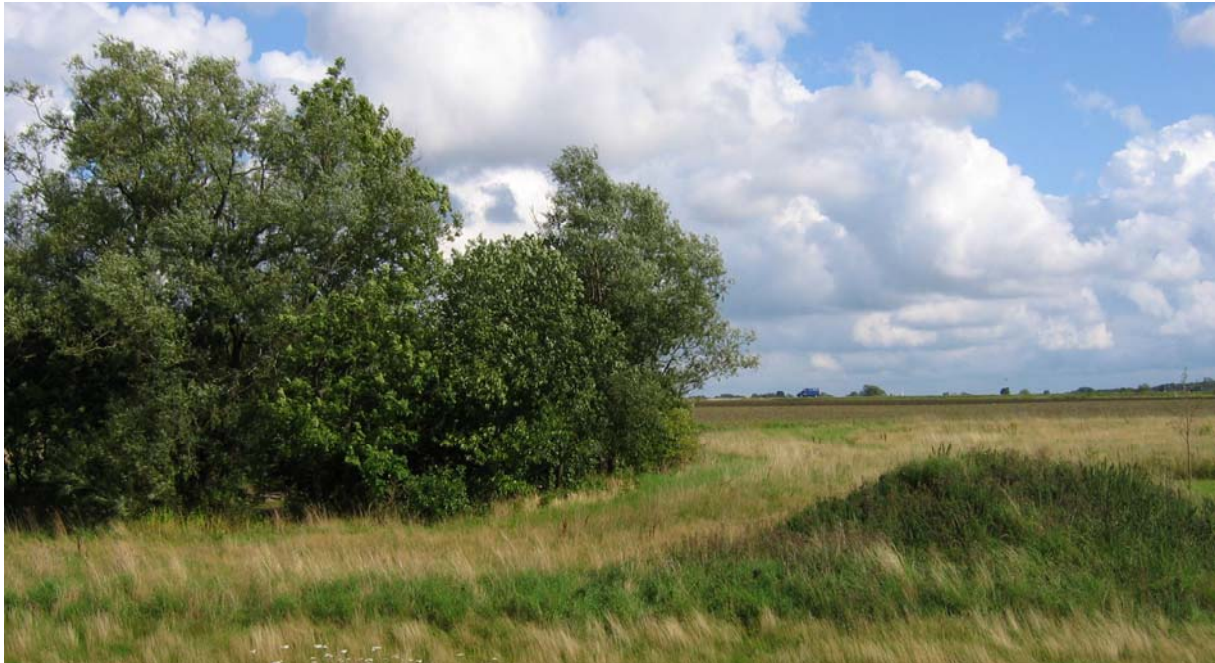
## Damm 32

Täta, skuggande buskage och träd kring större delen av stranden.

Svårtillgänglig pga täta buskage och branta, steniga kanter.

En del grunda stränder lämpade för grodlek.

En del skräp.

Gott om bra grodhabitat i närområdet.

Syrgashalt, maj: OK.

**Förslag till åtgärder:** Ev. grodor skulle gynnas av att man rójde buskar och något träd kring södra sidan. Vill man öka tillgängligheten för allmänheten krävs också viss avfasning.

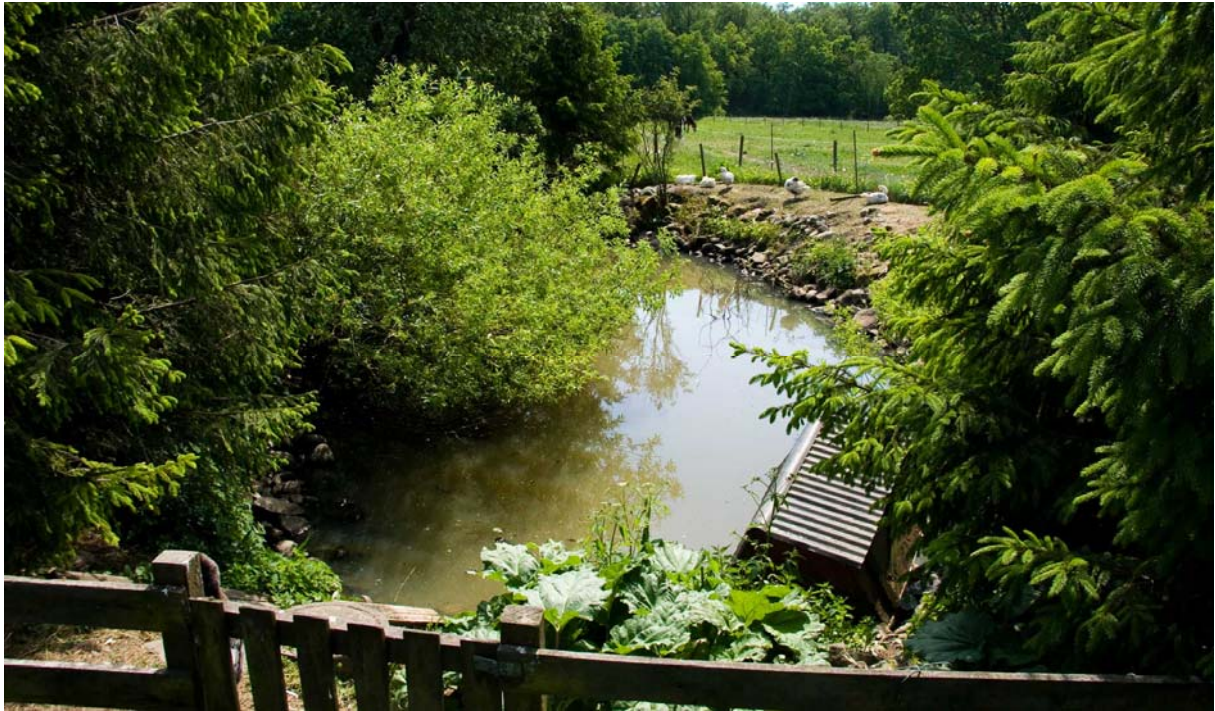
### Damm 33

Täta, skuggande buskage och träd kring större delen av stranden.

Svårtillgänglig pga täta buskage och branta kanter och territoriella gäss.

Inga bra stränder för grodlek.

En del bra grodhabitat i närområdet.

Syrgashalt: Låg, antagligen pga inflytande från gäss.

**Förslag till åtgärder:** Knappast anledning att förändra nuvarande utnyttjande av denna, rätt lilla, damm.

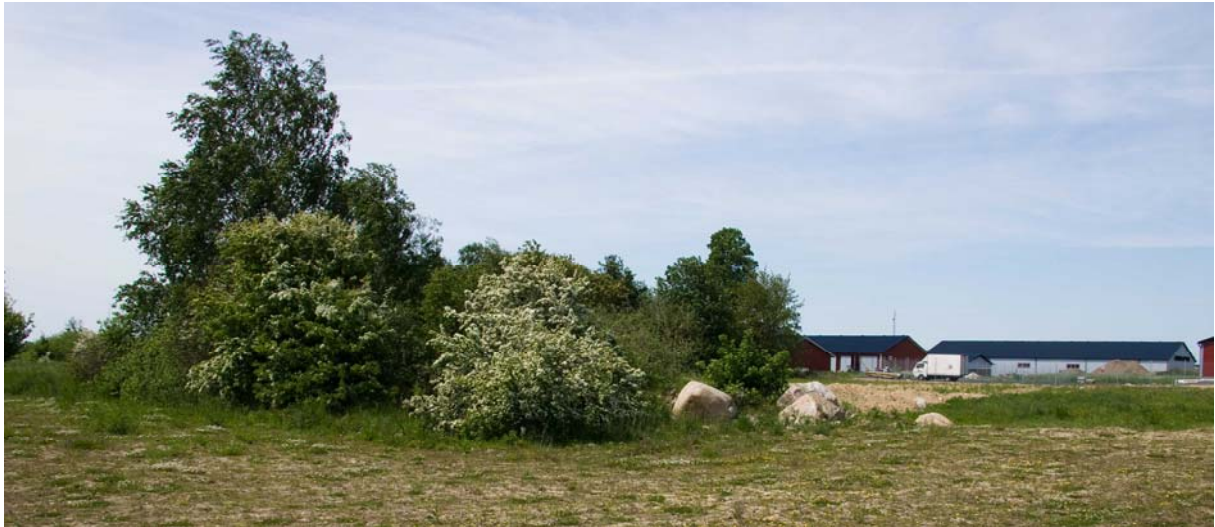
## Damm 34

Täta, skuggande buskage och träd kring större delen av stranden.

Svårtillgänglig pga täta buskage och branta, steniga kanter.

Inga bra stränder för grodlek.

Intet bra grodhabitat i närområdet.

Syrgashalt: Låg.

**Förslag till åtgärder:** Ur groddjurssynpunkt är denna mycket lilla damm knappast något att satsa på. För det lokala djurlivet är platsen viktigast som tätt buskage vilket kan utnyttjas av fåglar mm.

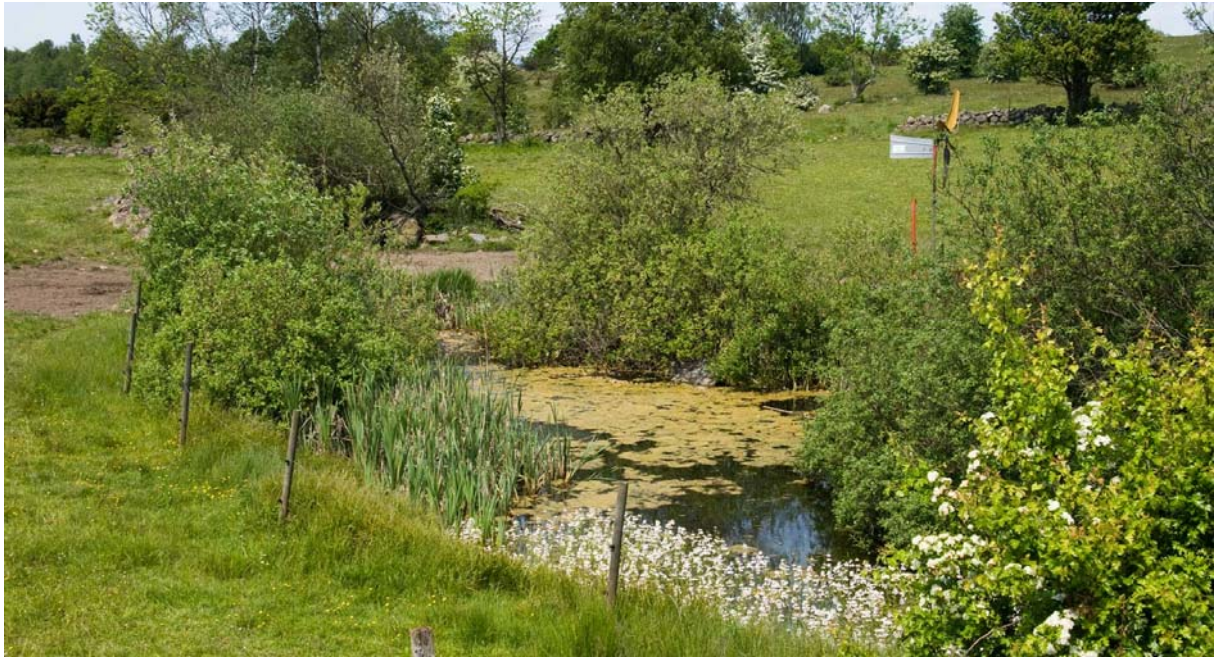
## Damm 36

**Större vattenödlä: 15, varav flera par under lek.**

En del skuggande buskage men för tillfället utan alltför negativt inflytande.

Rätt lättillgänglig, trots buskagen.

En del bra stränder för grodlek.

Gott om bra grod- och salamanderhabitat i närområdet.

Syrgashalt: OK.

**Förslag till åtgärder** Viss buskröjning kan vara motiverad. Fortsatt uppsikt över stänglset; Det är bra att kreatur, såsom nu är fallet, kan beta nästan ända intill vattnet utan att trampa i det.
