Inventering av konfliktpunkter  
mellan groddjur och vägar  
respektive uttrar och vägar i  
Region Mälardalen

**Publikation:** 2002:167

**Utgiven:** 2002 - 12

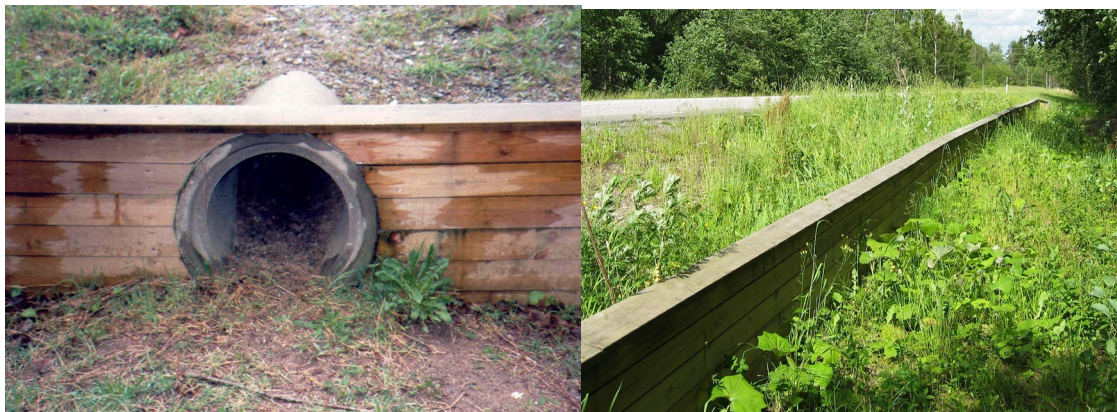
Foto 1: Grodtunnel i Fjugesta, tunnel.

Foto 2: Grodtunnel i Fjugesta, fångstarmar.

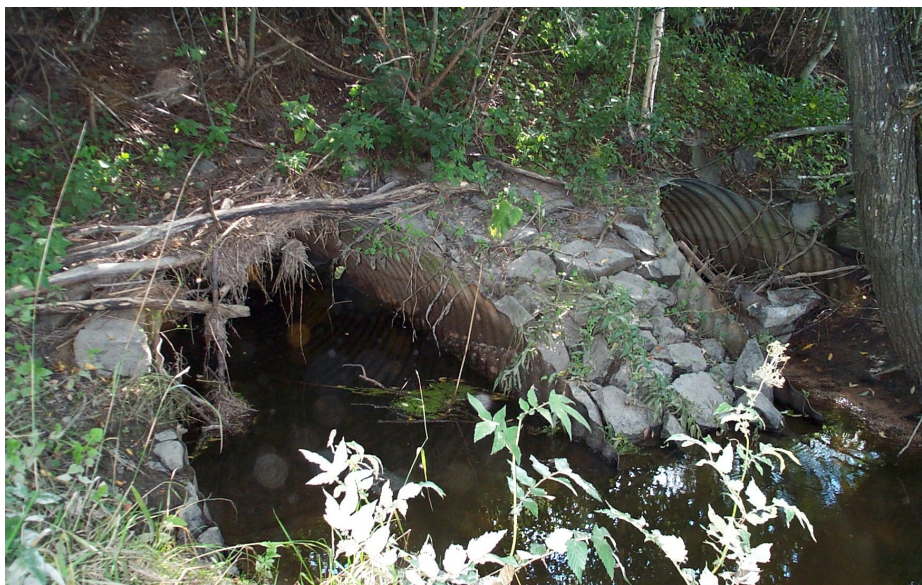
Trummor är generellt svåra att göra något åt (se foto 3). De kan dock kompletteras med en torr **extratrumma**, ovan den befintliga trumman. Detta medför ofrånkomligt att uttern lockas upp på vägen, varför en dylik extratrumma bör kompletteras med ett finmaskigt viltstängsel som hindrar uttern från att fortsätta över vägen. I Ledinge, i Stockholms län, anlades en extratrumma under E18 med kompletterande viltstängsel. Trumman är 50 meter lång med en diameter av 40 centimeter och har använts av både utter, räv och grävling. Viltstängsel används här för att styra uttern mot den önskade passagen. (Hammar, G., 1999) Det är

Foto 3: Gunsta - Igenrasad trumma. Särskilt vid högvatten eller starkt strömmande vatten väljer uttern att gå över vägen. För mer information om denna lokal, se avsnitt 6.2.2 .

- Befintliga små trummor bör i första hand byggas om till broar och i andra hand kan en torr extratrumma med kompletterande viltstängsel anläggas. Trumman skall vara minst 40 centimeter i diameter. För viltstängsel/markeringsstenar se ovan. I större trummor som företrädesvis återfinns norrut i Sverige kan landpassager/spångar eventuellt vara ett alternativ.

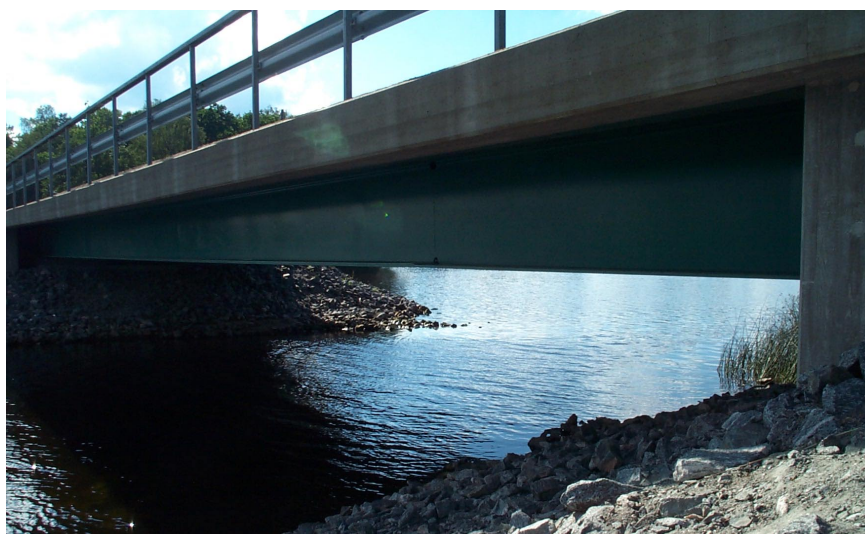
Foto 4: Björnsundet - Denna bro ligger på en landtunga längs väg C661 som skär sjön Vällen i två delar. Även om landpassagen under bron är väl utformad och populär bland uttrar, så vet uttern erfarenhetsmässigt att den närmsta vägen till vattnet på andra sidan är över vägen. Därför bryr den sig inte alltid om att ta omvägen under bron. Här behövs viltstängsel längs hela landtungan.

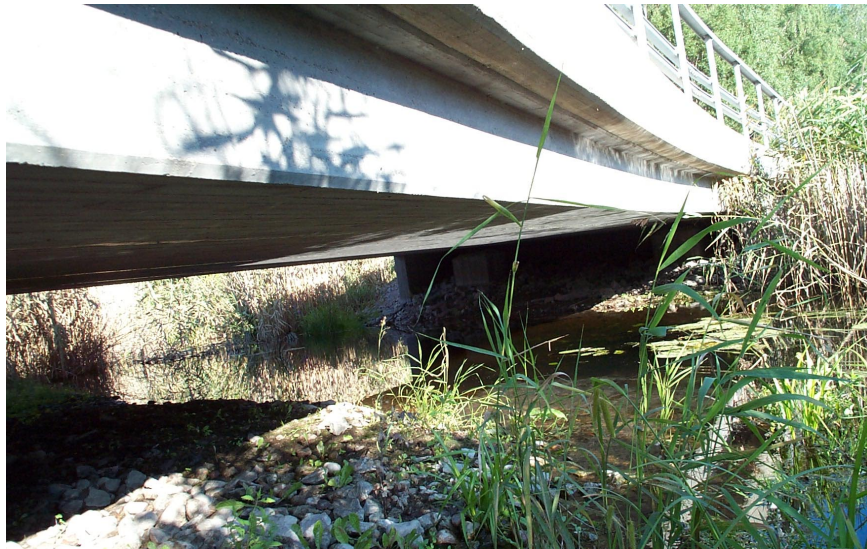
Foto 5: Sätuna - Bra låg bro. Ett exempel på en bra och låg bro ligger vid Sätuna. Det är en betongbro där grusväg C766 korsar Sävastabäcken. Under bron finns hel landbrygga på båda sidor, även vid högvatten.

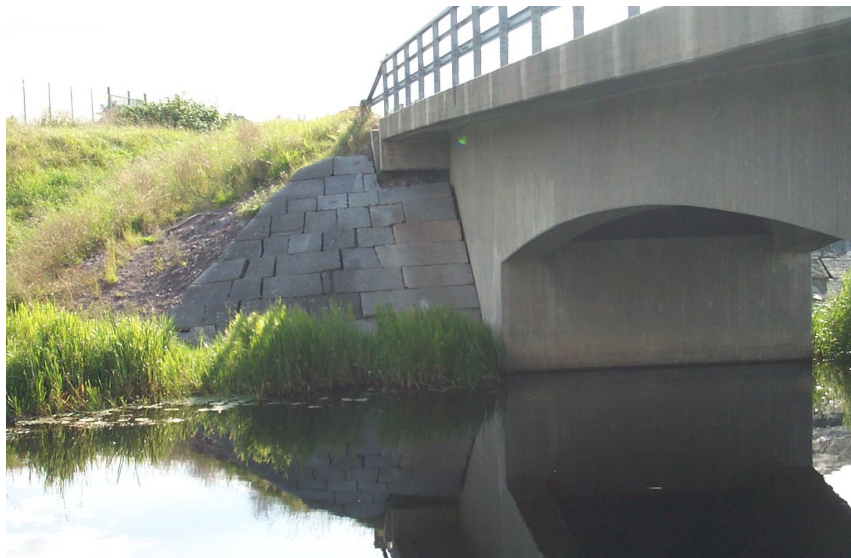
Undvik broöverhäng med en yta under som är torr även vid regn, detta lockar upp uttern mot vägen (se skiss 3 samt foto 6). Vid ombyggnation bör överhäng fyllas igen.

Foto 6: Ulva – Hög bro med överhäng utan strand. En betongbro där väg C 631 korsar Fyrisån. Detta är ett exempel på en bro med fälla. Vägbanan sticker ut utanför fundamentet och bildar ett tak ovanför sluttningen som består av större stenar. Uttern klättrar upp för stenbranten och använder glipan som finns mellan stenarna och betongfundamentet som markeringsställe eller boplats. Det är vidare mycket troligt att uttern när den väl är uppe vid kanten även blir intresserad av att ge sig upp och över vägen. Om en landpassage byggs under bron bryr sig uttern förhoppningsvis inte om överhänget längre.
