Grodbarriär med tunnlar vid
Sofiedals golfbana, Malmö

Funktion samt inventering av den
lokala groddjursfaunan på och vid
golfbanan samt i Käglinge
naturområde

Jon Loman

Rana Konsult

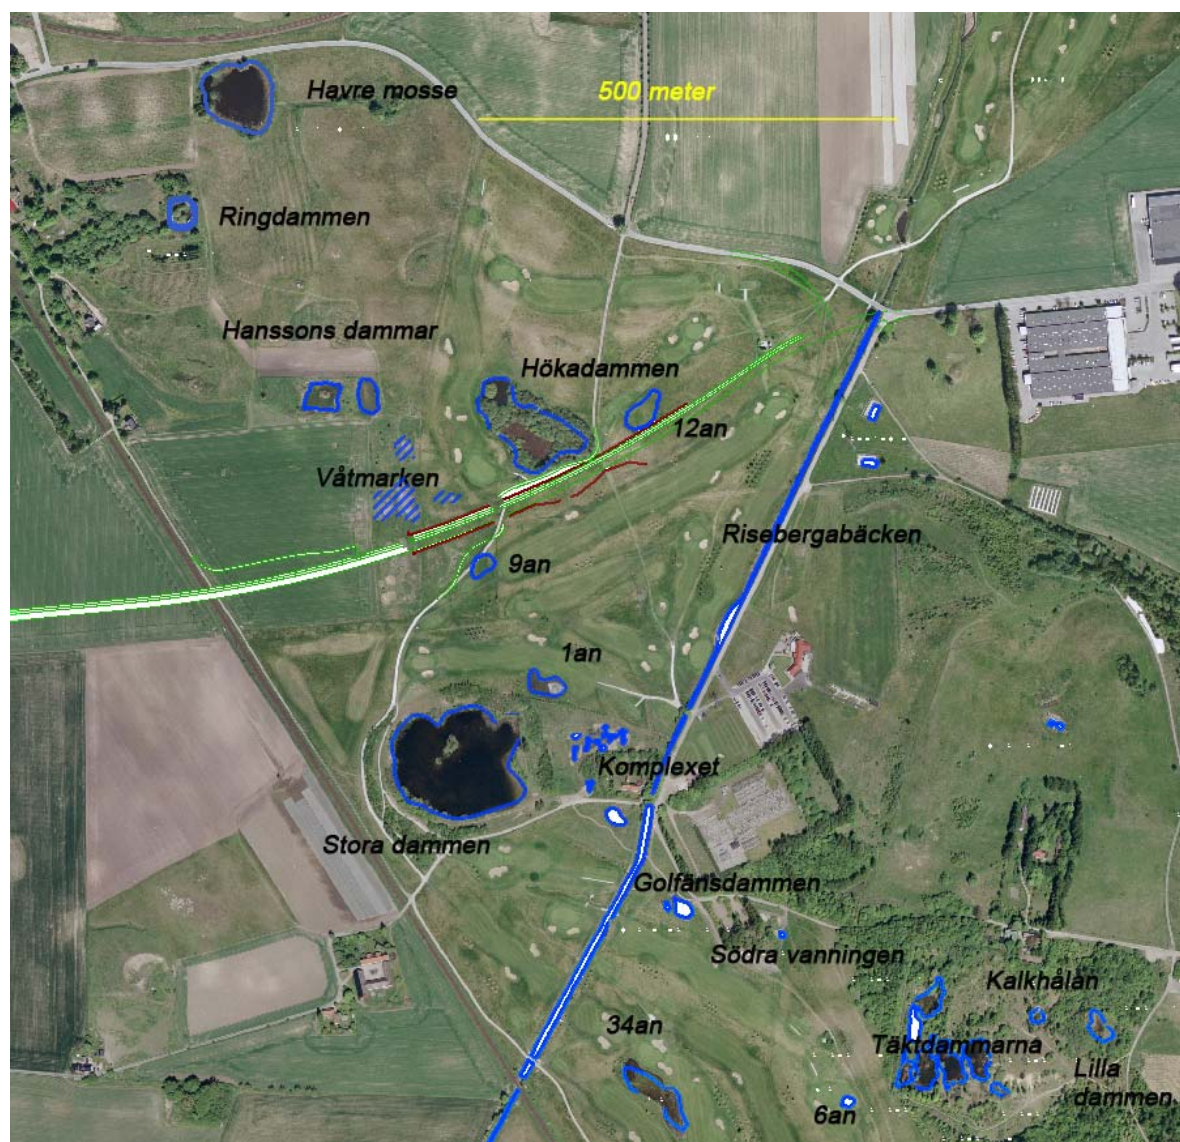
Karta 1. Undersökningsområdet. Den nyanlagda vägen anges med grönt, barriären med rött och våtmarker med blå kant.

Under år 2006 har en väg byggts genom området. Den löper nära ett flertal dammar som fungerar som lekplatser för grodor. Den har därför upplevts som ett hot mot grodpopulationerna och för att minska skadan har på ömse sidor av vägen anlagts barriärer. Barriärerna består av almstockar med en plastpackning på anslutande kortändar. Vid barriärernas västra slutpunkt finns även fångstarmar och en tunnel för att göra det möjligt för grodor att passera vägen utan att riskera bli överkörda (Karta 1). Det finns även tunnlar där en mindre väg korsar den nya vägen.

om vägen gäller detta området mellan och omkring Våtmarken (Karta 1) och Hanssons dammar. Även norr därom finns värdefulla områden. Det vore också bra om en korridor kunde skapas mellan detta område och Hökadammen genom att ett parti av golfbanan lämnas vildvuxet. Det kunde kanske även göra spelet på detta håll speciellt intressant! Söder om vägen finns bra marker för groddjur just öster om Stora dammen och kring Komplexet med smådammar öster därom. Dessa marker bör skyddas. Det finns även flera dammar som nu enbart utnyttjas av ätlig groda, 1an, 9an och 12an. De förefaller tämligen nyanlagda så detta kan vara om en succesionsfråga. De skulle dock klart bli mer attraktiva, både för ätlig groda och övriga arter, om en bred (5-10 m) strandzon kan undantas från intensiv skötsel och gräsklippning. Jag inser att det kan leda till mycket letande efter golfbollar. Det behöver dock inte gälla hela stranden, tvärtom, det är bra om en del av stranden fortsättningsvis klipps relativt hårt. I viss mån tycks en skötsel som den jag föreslår vara planerad.

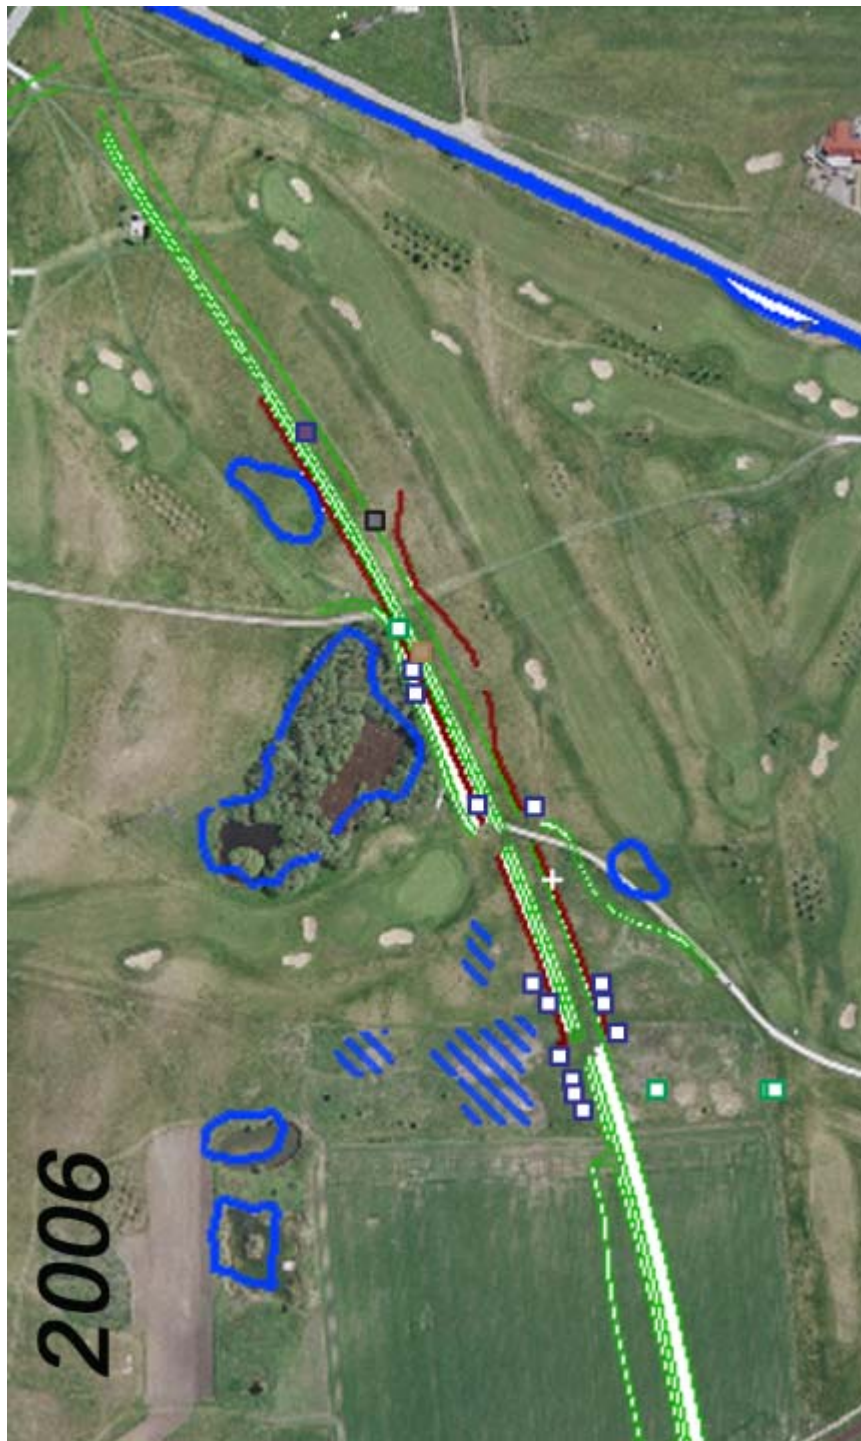
Karta 2a. Funna djur på och invid vägen 2006. Symbolerna har flyttats ut något för att undvika överlapp. Vägen markeras med grönt och barriärerna med rött.

Även om sökandet av barriärutsidan koncentrerades till området närmast barriären var det påtagligt att många djur befann sig i dess omedelbara närhet. I några fall dokumenterades även rörelser parallellt med barriären. Det föreföll som om de "fångats upp" av barriären och sedan rörde sig längs med den. Till skillnad från vad som var fallet 2006 hittades en hel del djur (i allmänhet döda) på vägbanan, både innanför barriären och på de delar av vägen som inte var "skyddade" (Karta 2). Skillnaden mot 2006 beror antagligen på att det då ännu inte förekom någon trafik (förrän på hösten) på vägen. I år var ju de flesta djur som hittades sådana som dödats vid försök till passage.

Det var påfallande att fler större vattenödlor och ätliga grodor hittades vid barriärens västra än vid dess östra del. Det gäller både djur just intill barriären och ute på vägbanan. Delvis kan det bero på att de sydvästra stockarna omgavs av något som kan betraktas som en mindre, tillfällig, damm. Även de nordvästra stockarna ligger mycket fuktigt. Om stockarna dessutom erbjuder skyddade tillhåll under och intill kan detta innebära en bra miljö för grodor och salamandrar.
