# Inventering och åtgärdsförslag för konfliktpunkter mellan groddjur och statlig väg i Skåne län.

Jon Loman  
Rana Konsult  
Sjöstorp 332  
240 10 Dalby  
[jon@rana.se](mailto:jon@rana.se)

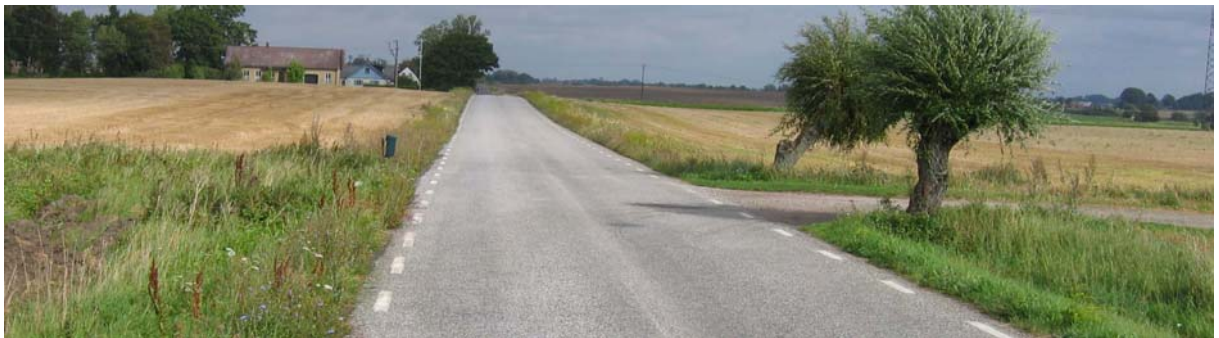
Väg 1135 i höjd med damm 61-07. Bilden tagen från NÖ.

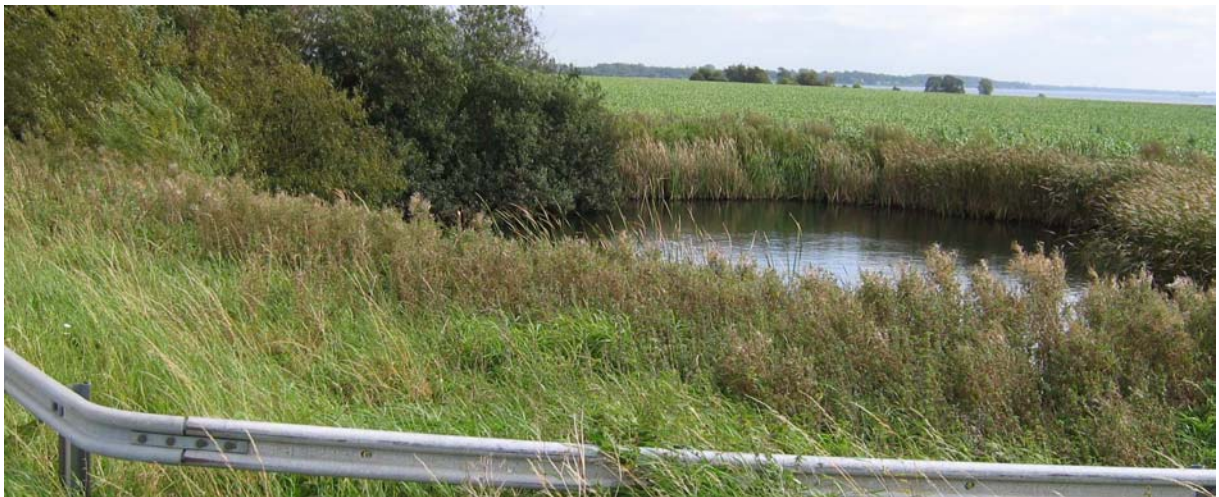
Damm 61-11 (Vikhög). Staketet i förgrunden gränsar till väg 1135.

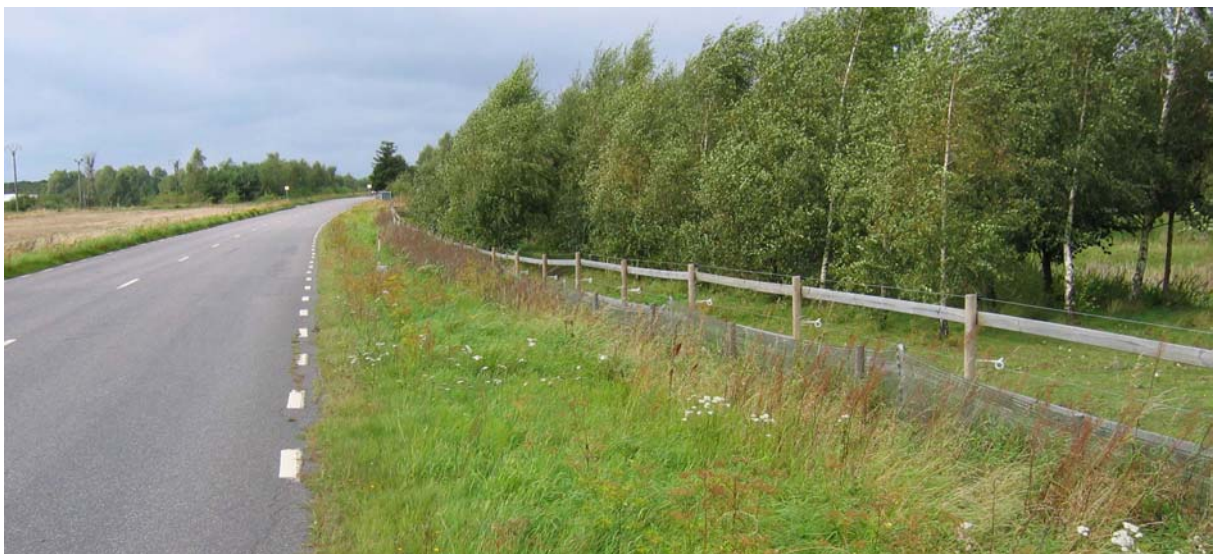
Väg 1147 just söder om damm 82-01 (till höger om bilden).

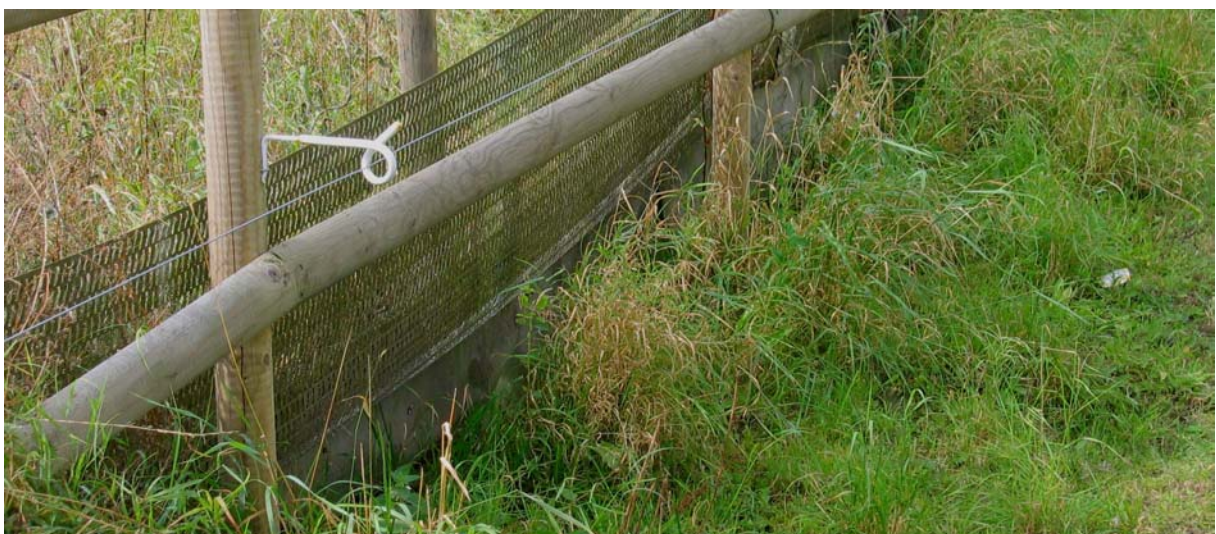
Detalj av befintligt staket kring damm 82-01. Staketet består av ett gammalt snöstaket (överst) och väv (?) (nederst).

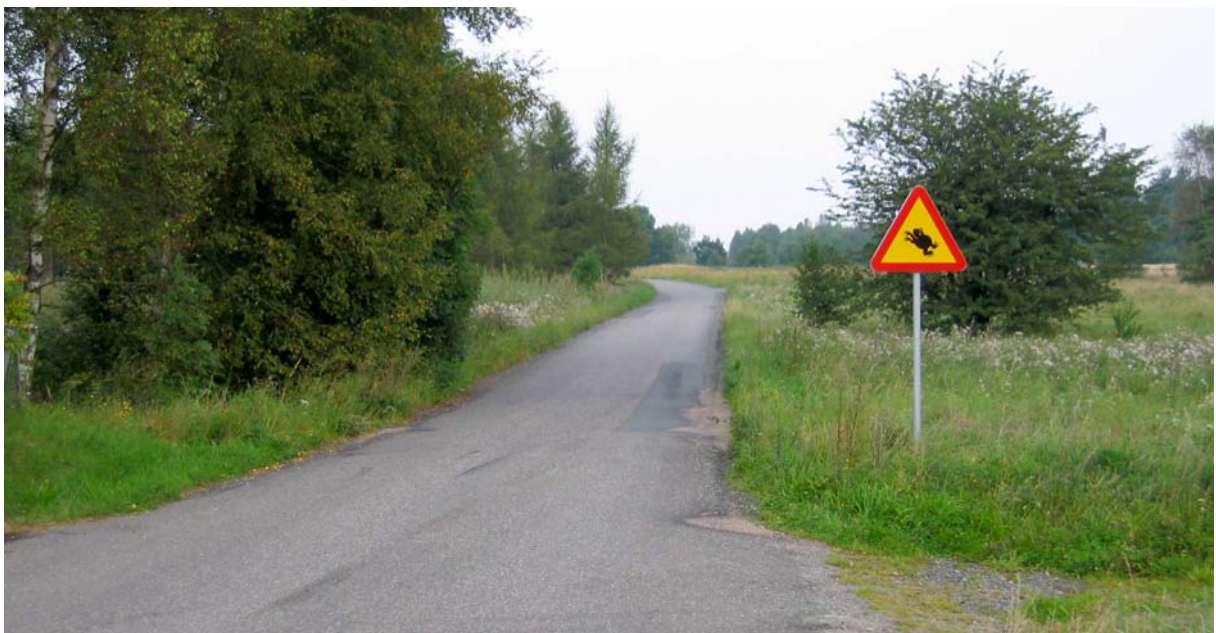
Enskild väg just öster om damm 65-13 (bakom stora mörkgröna buskaget till vänster). Observera varningsskylt för grodor. Bilden tagen mot norr.

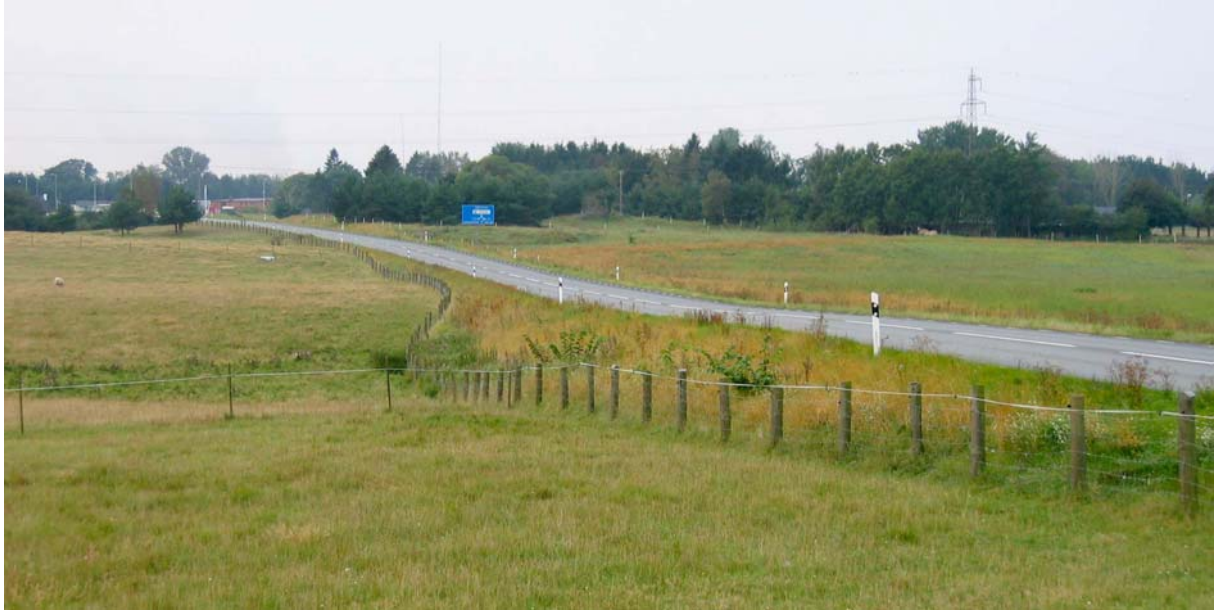
Väg 13 från NNÖ. Observera tämligen hög vägbank. Den damm (70-06) som är närmst vägen ligger i höjd med den blå skylten.

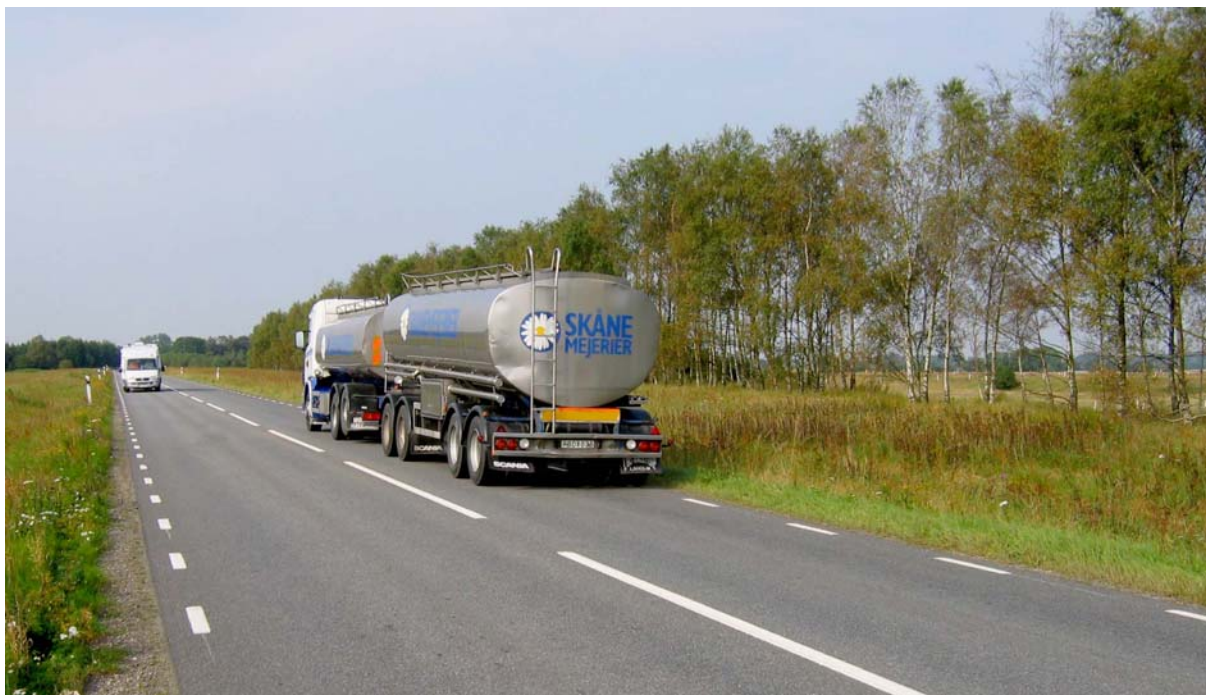
Väg 11 mot väster. Bakom tankbilen tätnar trädridån genom att gran tillkommer. Damm 70-11 ligger till höger, 250 m norr om vägen.

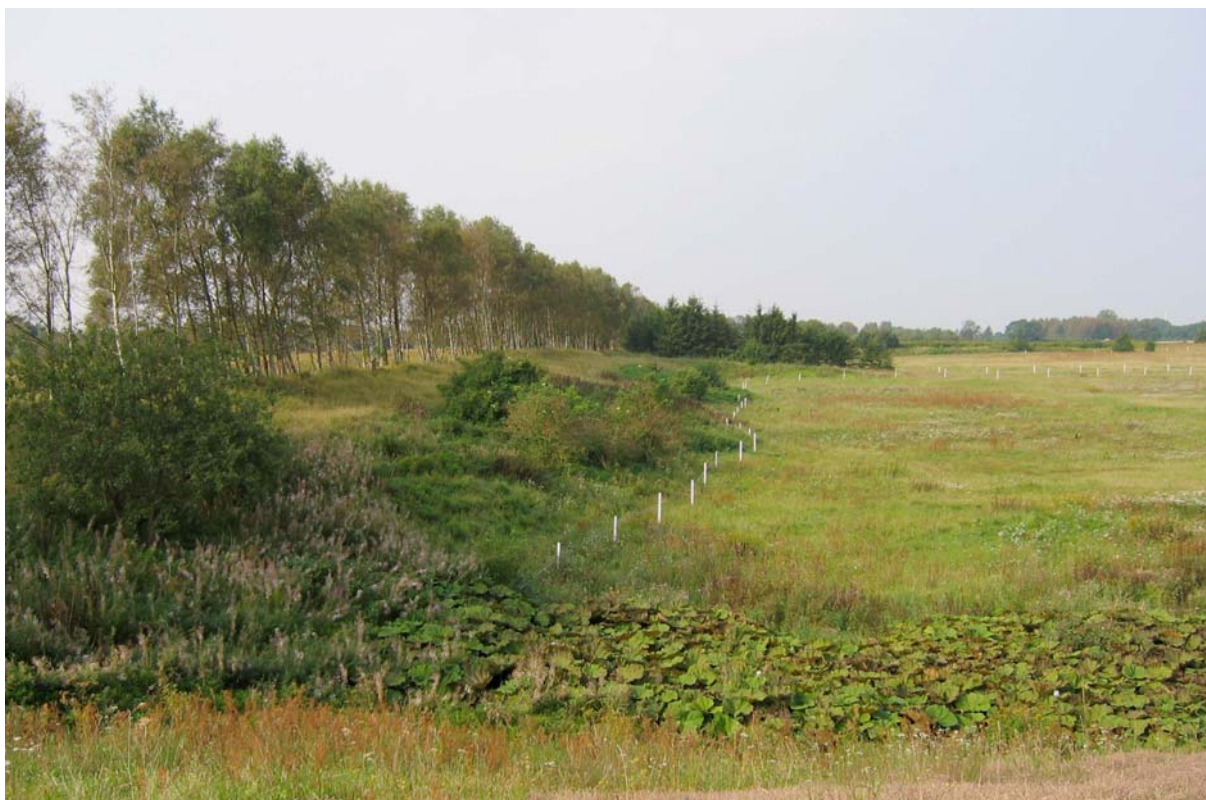
Trädridå och buskage längs väg 11:s norra sida. Granplanteringen syns långt bort i mitten av bilden.

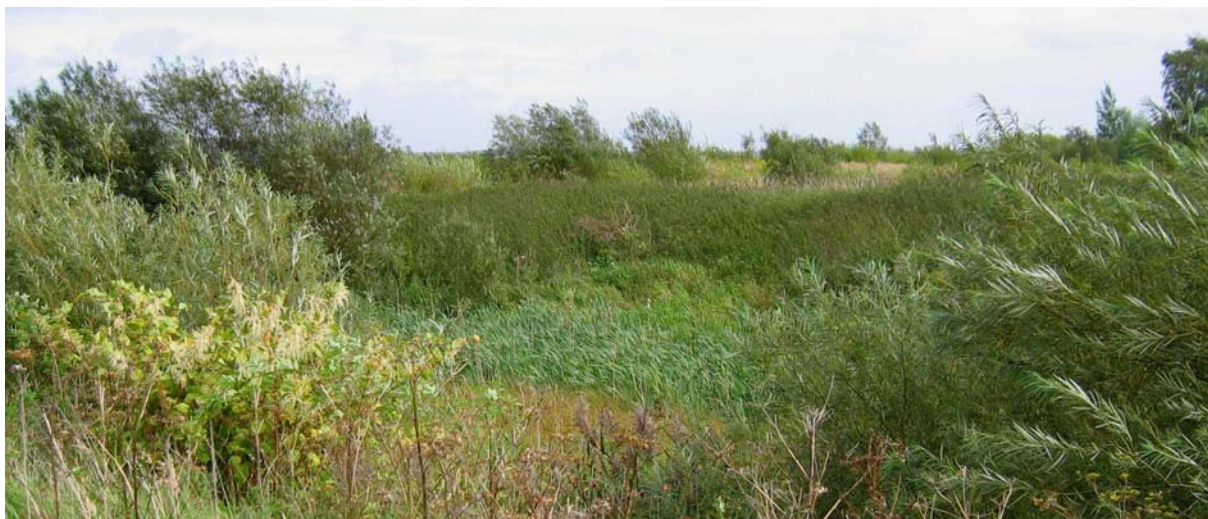
Damm 33-08. Dammen är svårt igenväxt.

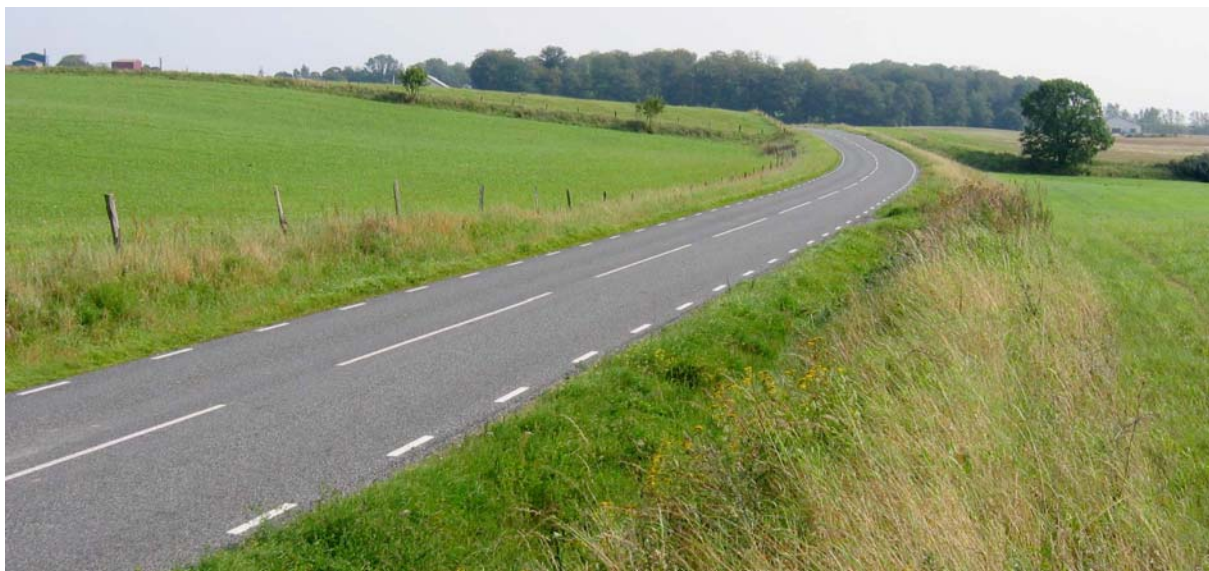
Väg 999 mot öster. Vid fotografen skär vägen ner medan den längre bort går på en bank (i båda fallen lika på ömse sidor).

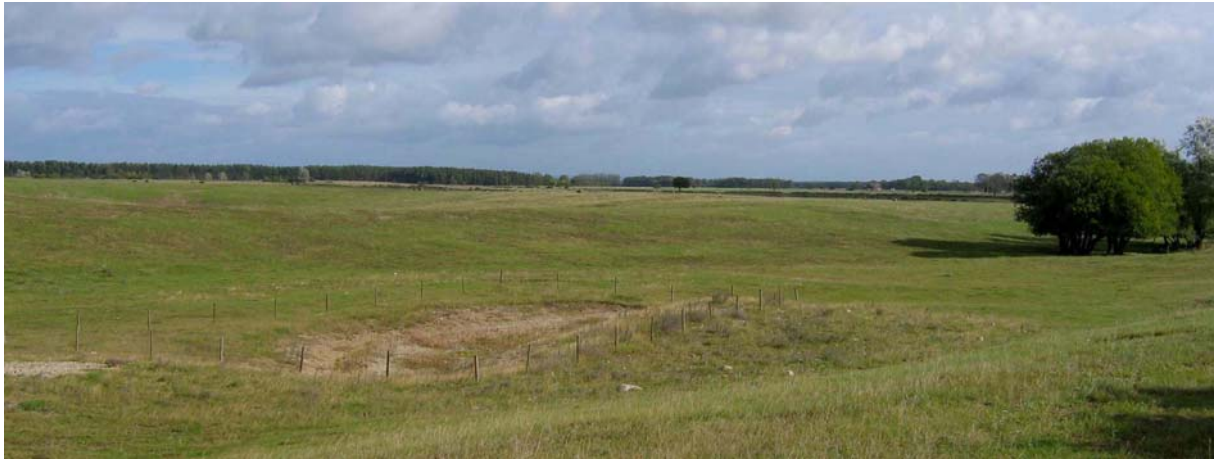
Lekdamm (ur komplexet 90-10) för stinkpadda. Dammen är något fördjupad och inhägnad. Fotografen har ryggen mot väg 1664, ca 150 bort.

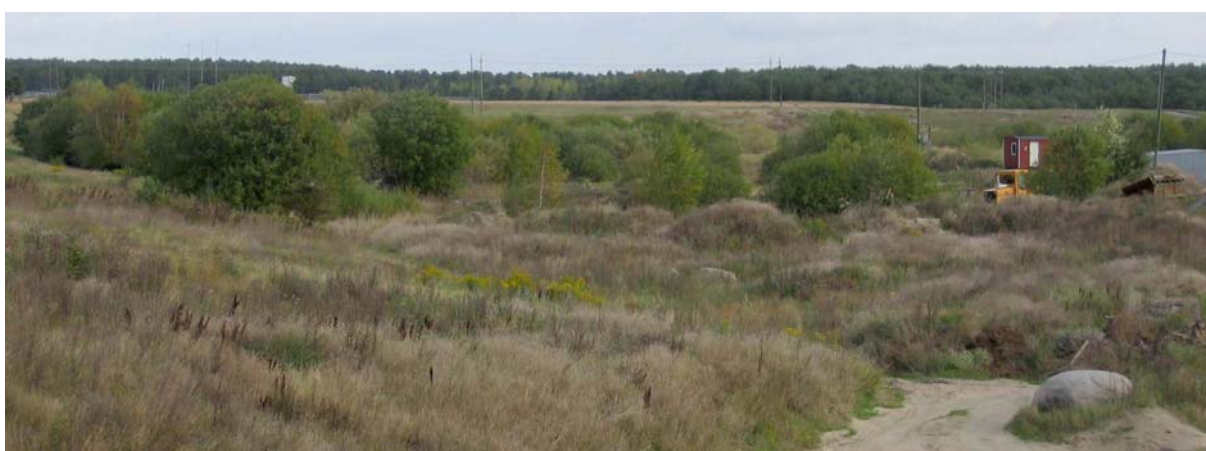
Damm 90-16 (bakom buskarna t.v.) Bilden tagen från söder, 50 m norr väg 1648. Det har tidigare funnits ytterligare dammar med lekmöjlighet på denna sida vägen och sådana skulle lätt kunna återskapas.

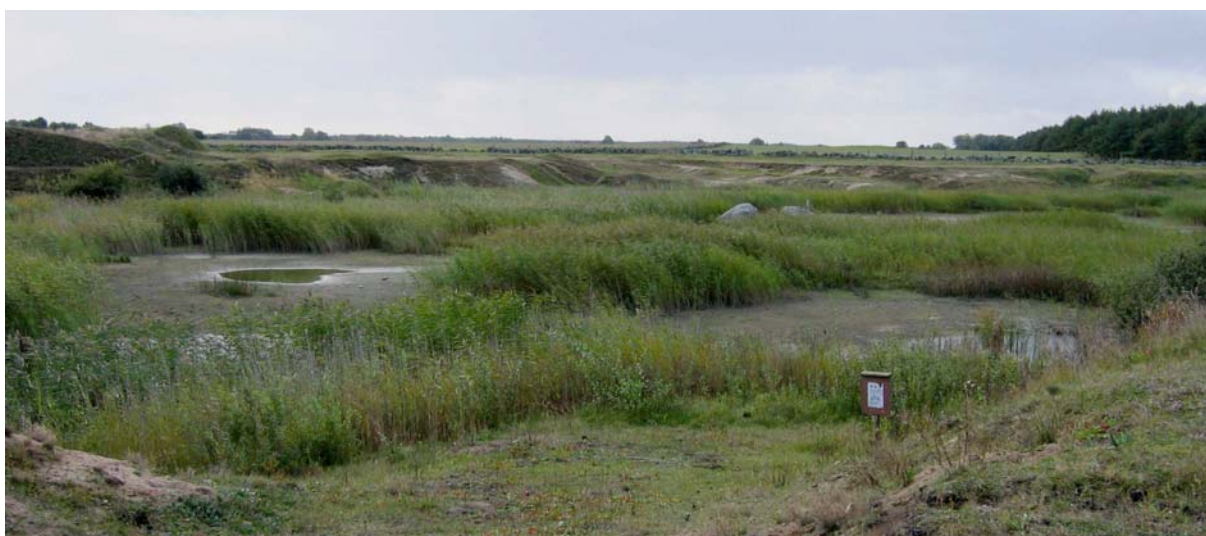
Damm 90-17 från nordväst. Bilden tagen i september. Under sommaren 2004 var större delen täckt av vatten. Skylten anger förekomsten av stinkpaddor och meddelar att motorcykeltrafik inte är önskvärd, av hänsyn till paddorna.

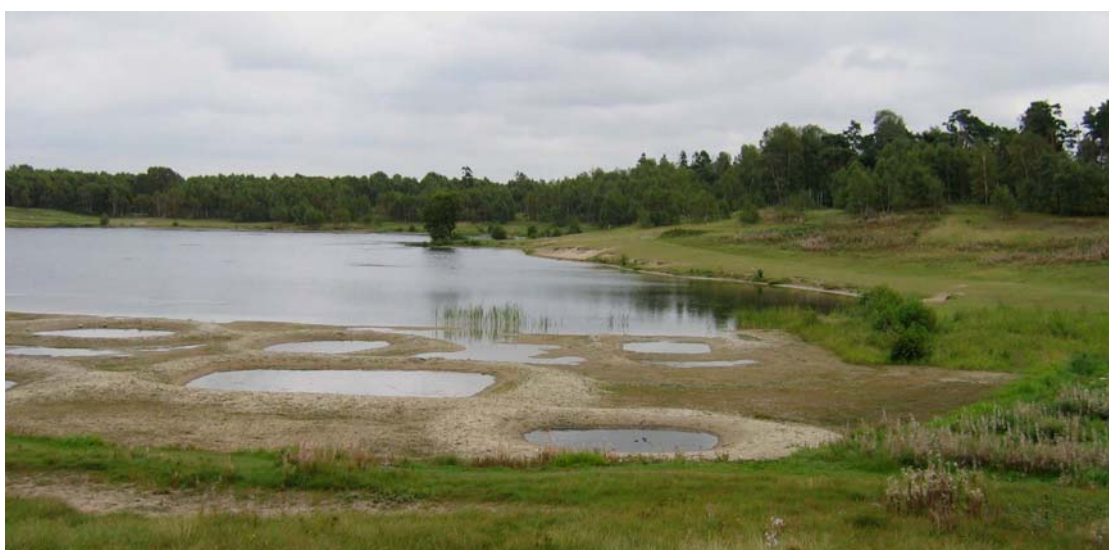
Västra sjön (61-15), Järavallen. Smådammarna i bildens underkant har anlagts för att gynna stinkpaddans lek. Väg E6 löper drygt 100 m från dessa, till höger om bilden.

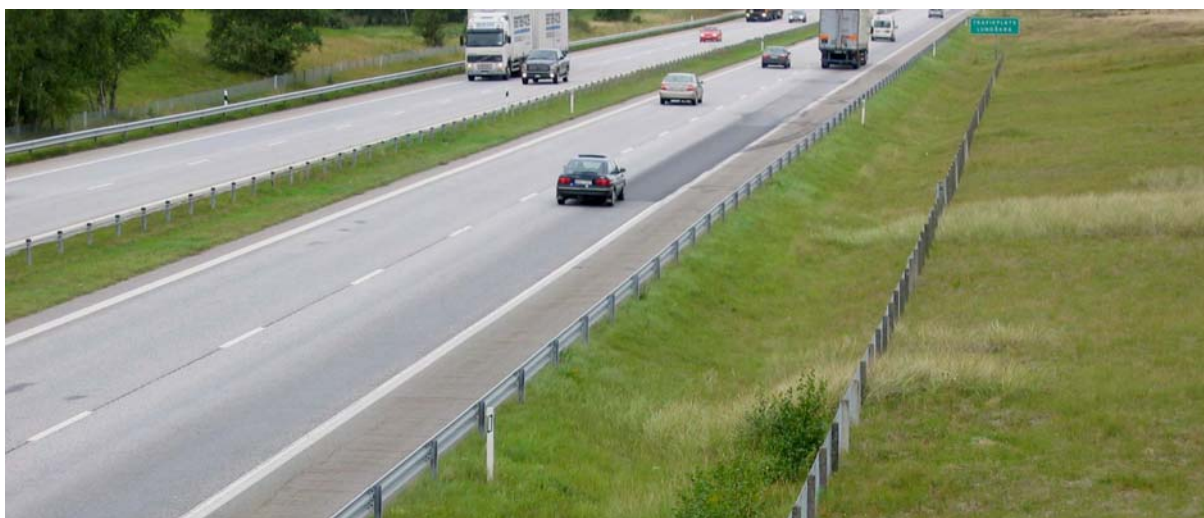
Väg E6 som löper genom friluftsområdet Järavallen. Bilden tagen mot norr, från en gångbro. Observera ”vajerräcke” i mittrenen, sidostaket och stängsel, typ ”Gunneshöj”.

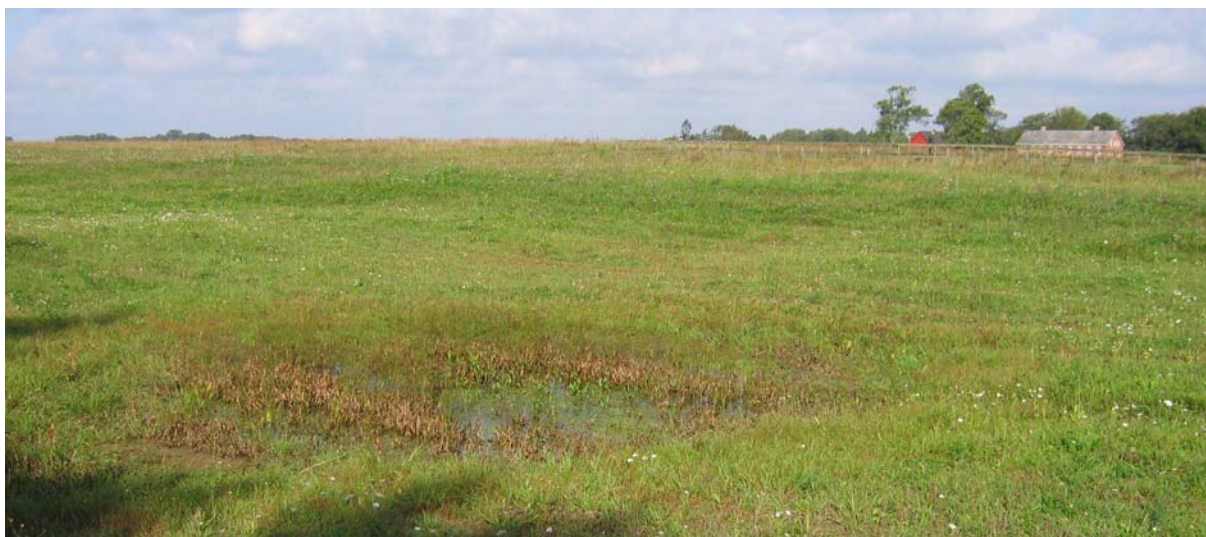
Stinkpadda leker i de vattenpölar som bildas i ett välfrekventerat stridsvagnsstråk på P7:s övningsfält (81-40). Här konstaterades lek 2004. I bakgrunden Ella gård bakom vilken grusvägen på nästa bild finns.
