Skyddsåtgärder för strandpadda och lökgroda vid statlig väg i Skåne

Publikation: 2008:106

Utgivare: Vägverket Region Skåne

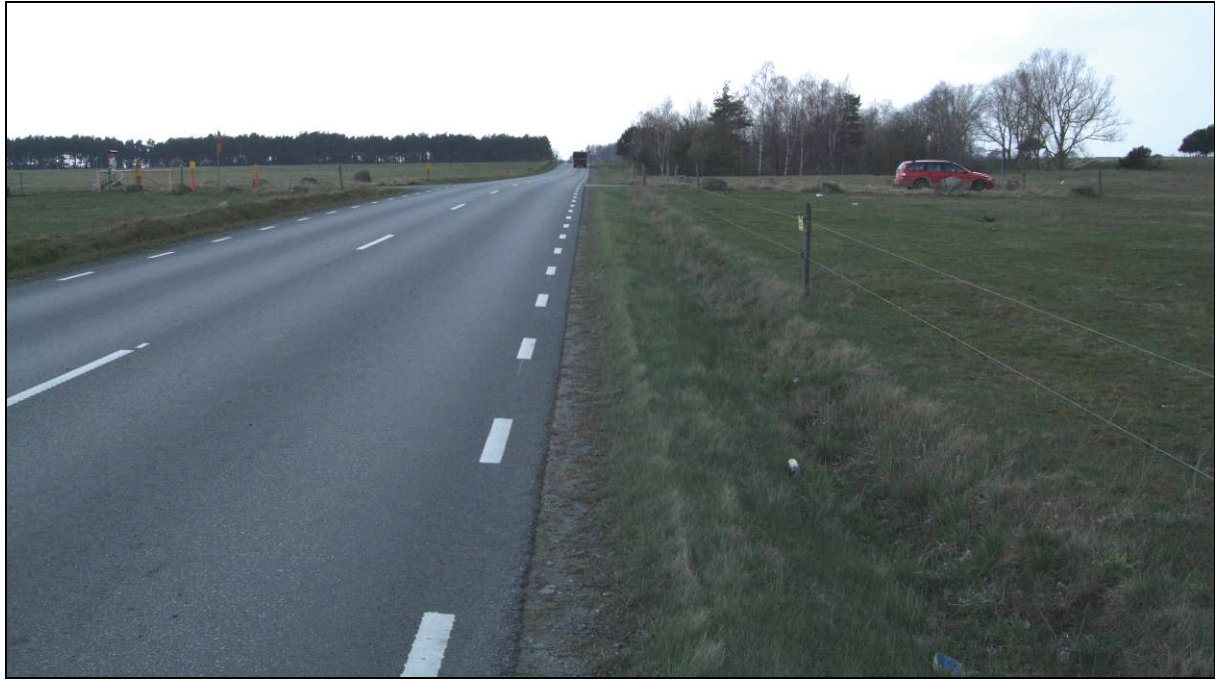
Figur 2. Väg 1662. Fotot taget 2008-04-09 mot väster med lekdammarna till höger (utanför bild).

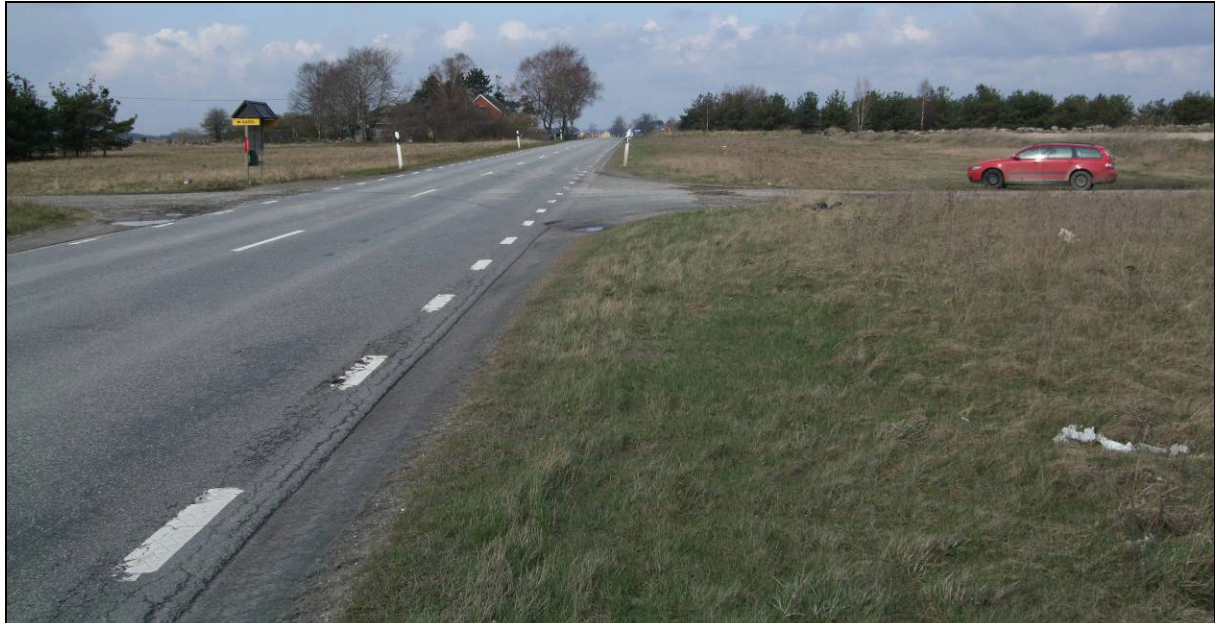
Figur 4. Väg 1648. Fotot taget 2008-04-09 mot väster med det aktiva grustaget till höger (utanför bild).

Vägsträckan (Figur 3 och 4) söktes av samma kväll 6 gånger (9 april). Inga groddjur kunde noteras vid eller på vägen. Vädret var inte optimalt för amfibier, ca 1° C i lufttemperatur och torrt. Vid besök av dammarna och vägavsnittet på kvällen den 15 april hördes inga strandpaddor i den norra dammen eller i småpölar, men däremot hördes ca 10 st i den stora dammen söder om vägen (Figur 3). På vägen, som söktes av 6 gånger, syntes heller inga groddjur. Lufttemperaturen var 5° C och det var molnigt, men uppehåll. Enligt boende (väster om dammarna) finns det inga problem med groddjur på den aktuella sträckan längs väg 1648. Däremot såg de ofta överkörda groddjur på den lilla vägen direkt öster om det aktiva grustaget (norra om väg 1648). Vi såg också tre levande vanliga paddor på denna lilla väg på kvällen den 15 april. Vid inventeringar av Mikael Gustafsson under slutet av april observerades heller inga groddjur på vägen.

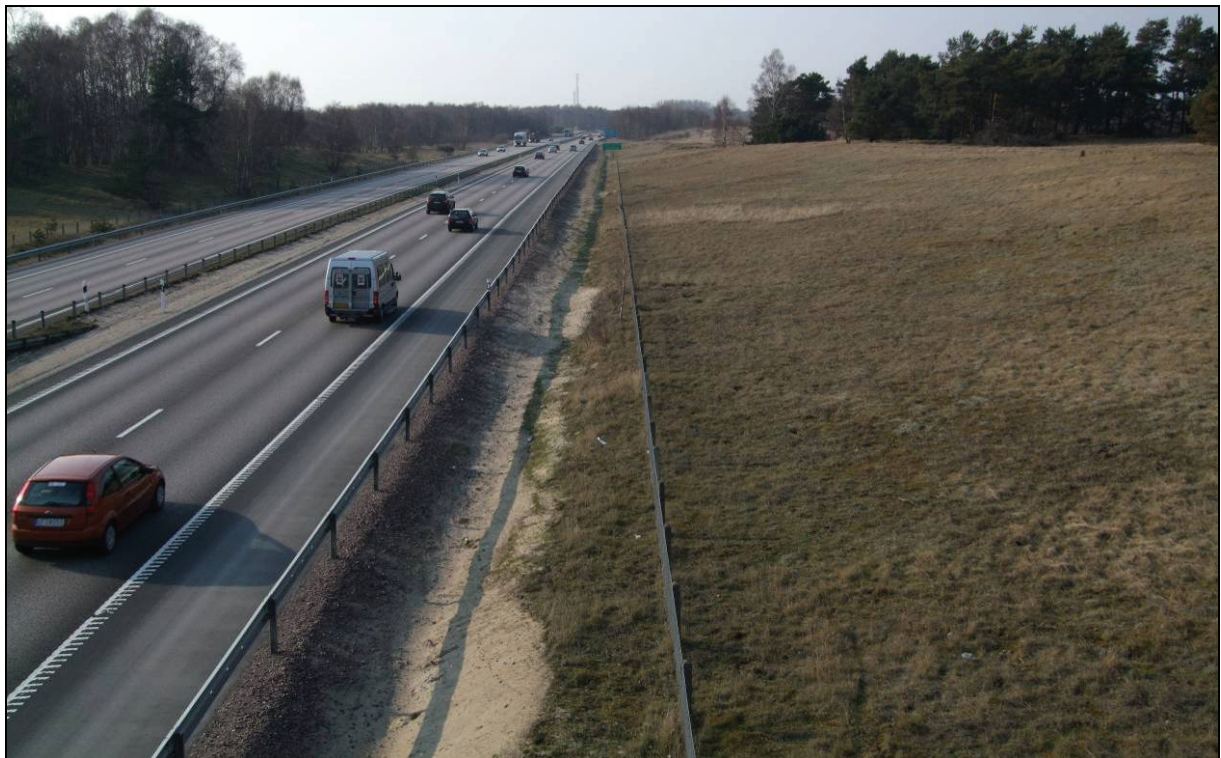
Figur 5. Väg E6. Fotot taget 2008-04-10 mot norr med lekdammarna till höger (utanför bild).

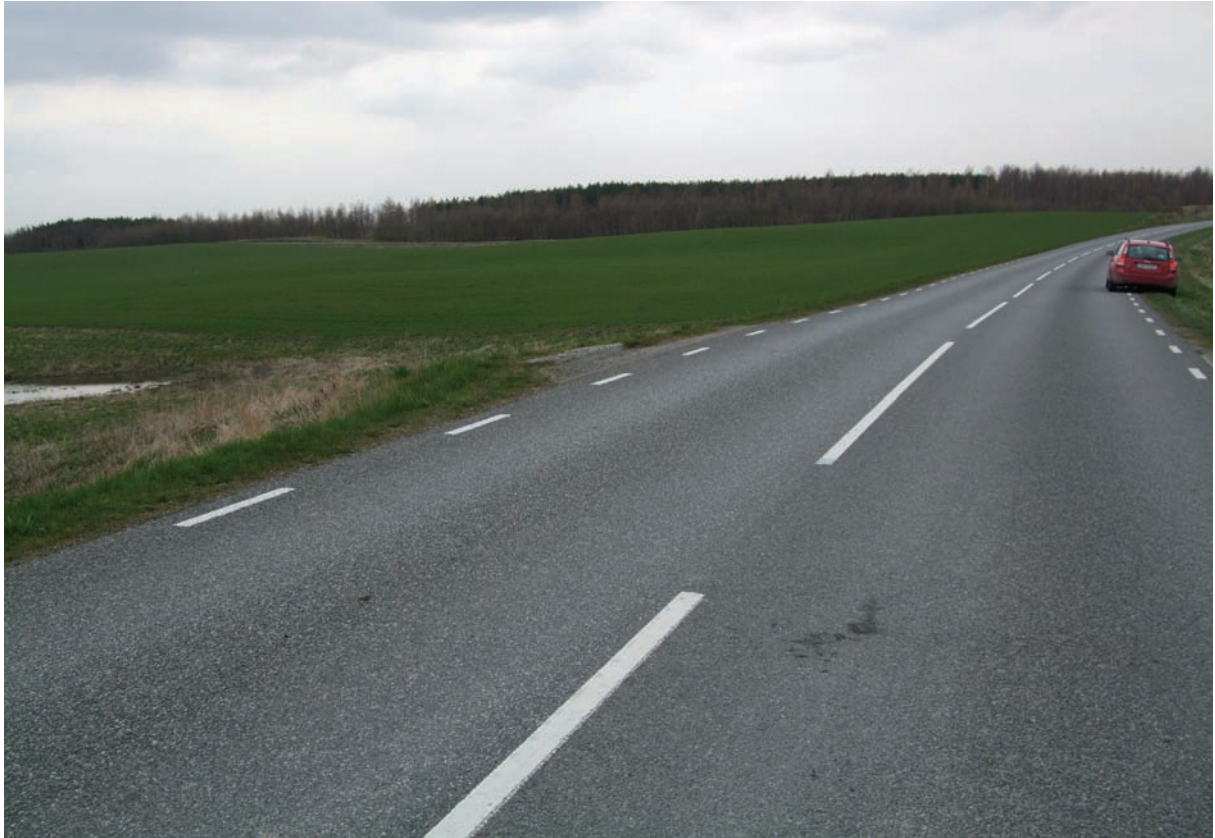
Figur 9. Väg 999. Fotot taget 2008-04-15 mot väster med lekdammar för bland annat lökgroda, klockgroda och lövgroda (lokal 86-283) till vänster (i bildkanten).

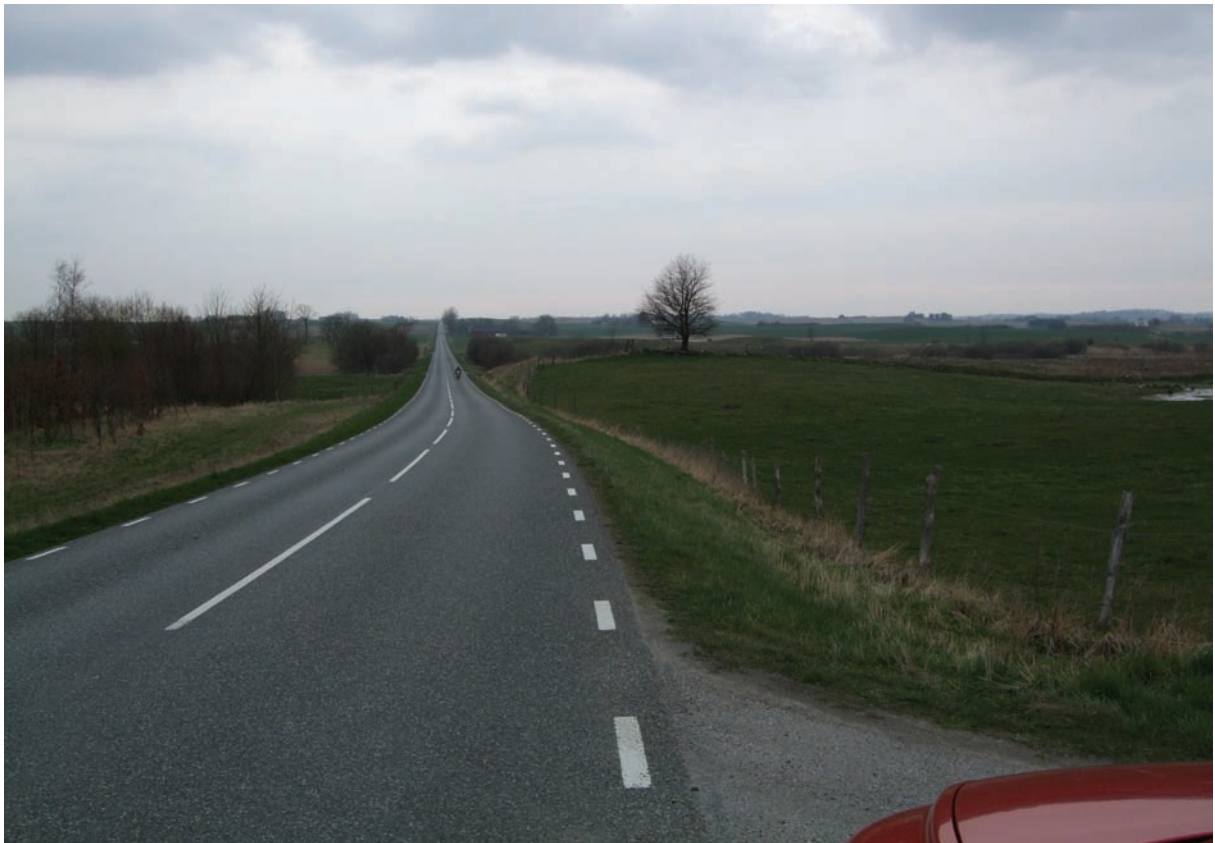
Figur 10. Väg 999. Fotot taget 2008-04-15 mot väster med lekdammar för bland annat lökgroda, klockgroda och lövgroda (86-297) till höger (i bildkanten).

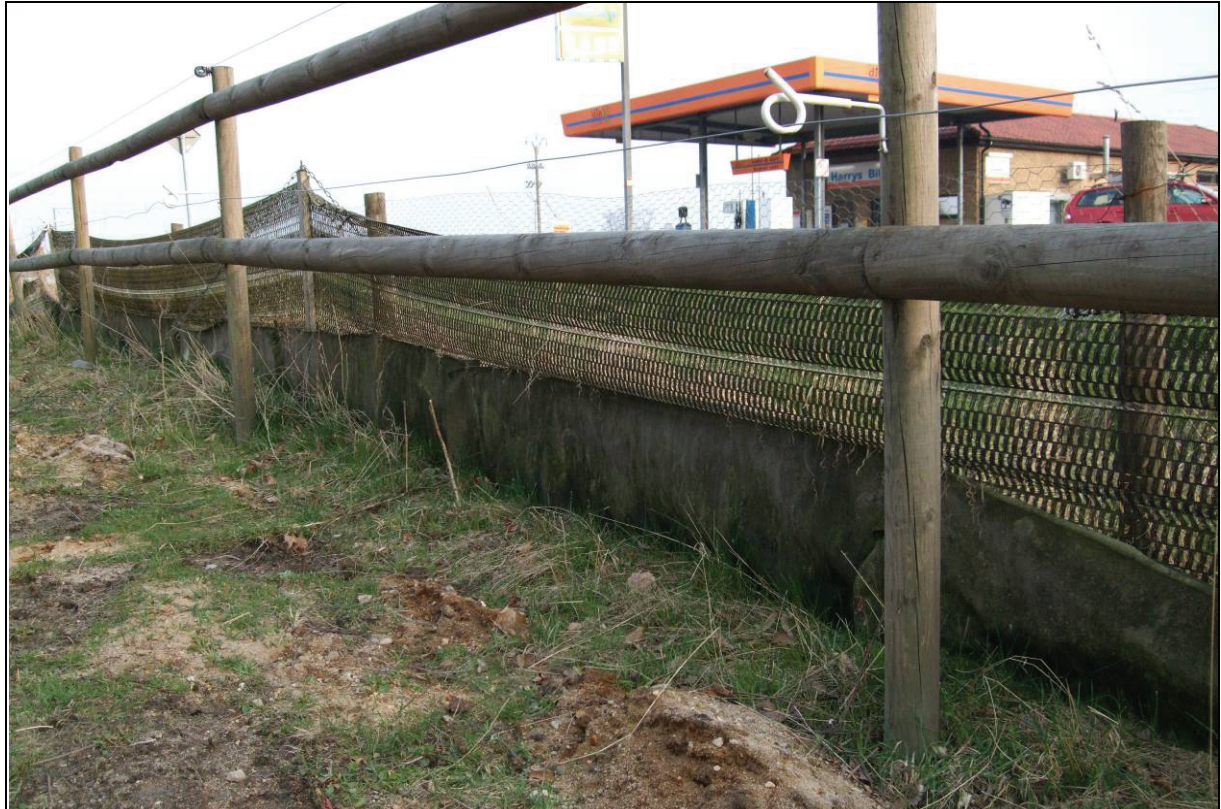
Figur 13. Väg 1147 (Häljarp). Foto taget 2008-05-28 mot söder på det befintliga snöstaketet som förstärkts nedtill för att förhindra lökgrödor att komma ut på vägen. Baslokalen för lökgröda (82-001) finns ca 20 m åt vänster (utanför bilden).

Strax intill vägavsnittet finns en av de bättre reproduktionslokalerna för lökgröda i Skåne. Detta är en gammal känd baslokal (82-001) med ett stort antal spelande hanar (110 spelande hanar rapporterade av Boris Berglund år 2004). Samtidigt finns ett mindre vatten strax intill baslokalen som också har spelande lökgrödor (Figur 12). Norr om lokalerna, som ligger vid vägen, finns även ett vatten med spelande lökgrödor (82-011). Vid baslokalen finns ett befintligt snöstaket, uppsatt av Landkrona kommun, i syfte att minska konflikterna mellan grodorna och trafiken. Detta verkar ha fungerat tillfredställande eftersom populationen fortfarande finns kvar. Staketet är däremot trasigt, främst i de östra delarna (Figur 13) och lökgrödorna kan krypa under det och ut på vägen.

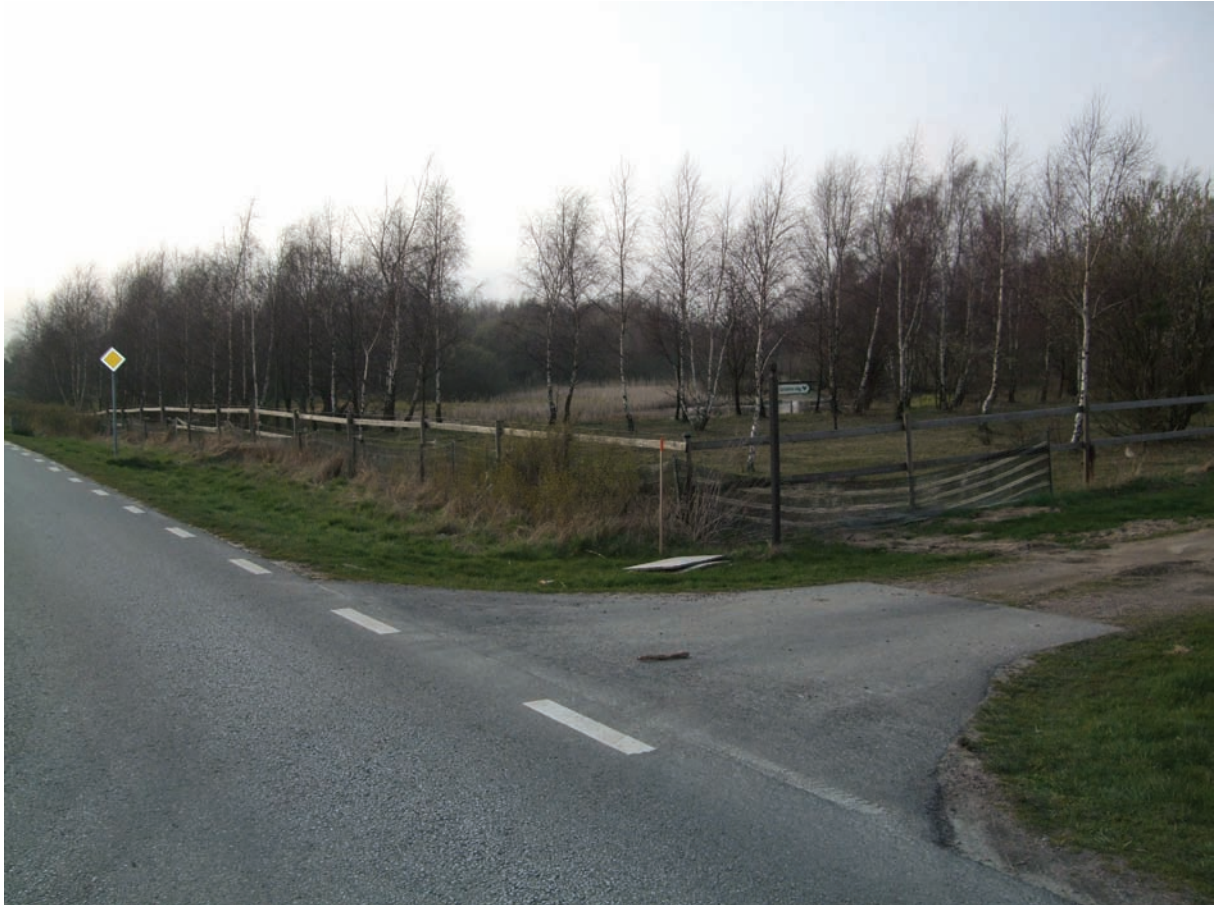
Figur 14. Väg 1147 (Häljarp). Foto taget 2008-05-28 mot väster med baslokalen för lökgroda (82-001) till höger bakom "snöstaketet".

Vägavsnittet (Figur 14) inventerades vid två tillfällen. Första gången kvällen den 14 maj (tre gånger) och andra gången kvällen den 27 maj (fem gånger). Två vuxna lökgrödor (honor) observerades vid det andra inventeringstillfället, en precis innan för staketet och en utanför (Figur 15). Inga lökgrödor observerades på vägen, men sannolikheten för att hitta lökgrödor på vägen var liten denna kväll eftersom det var väldigt hög trafikintensitet (minst ett fordon per minut, huvudsakligen tung trafik). Trafik leddes om från E6 via Häljarp p g a vägarbete.

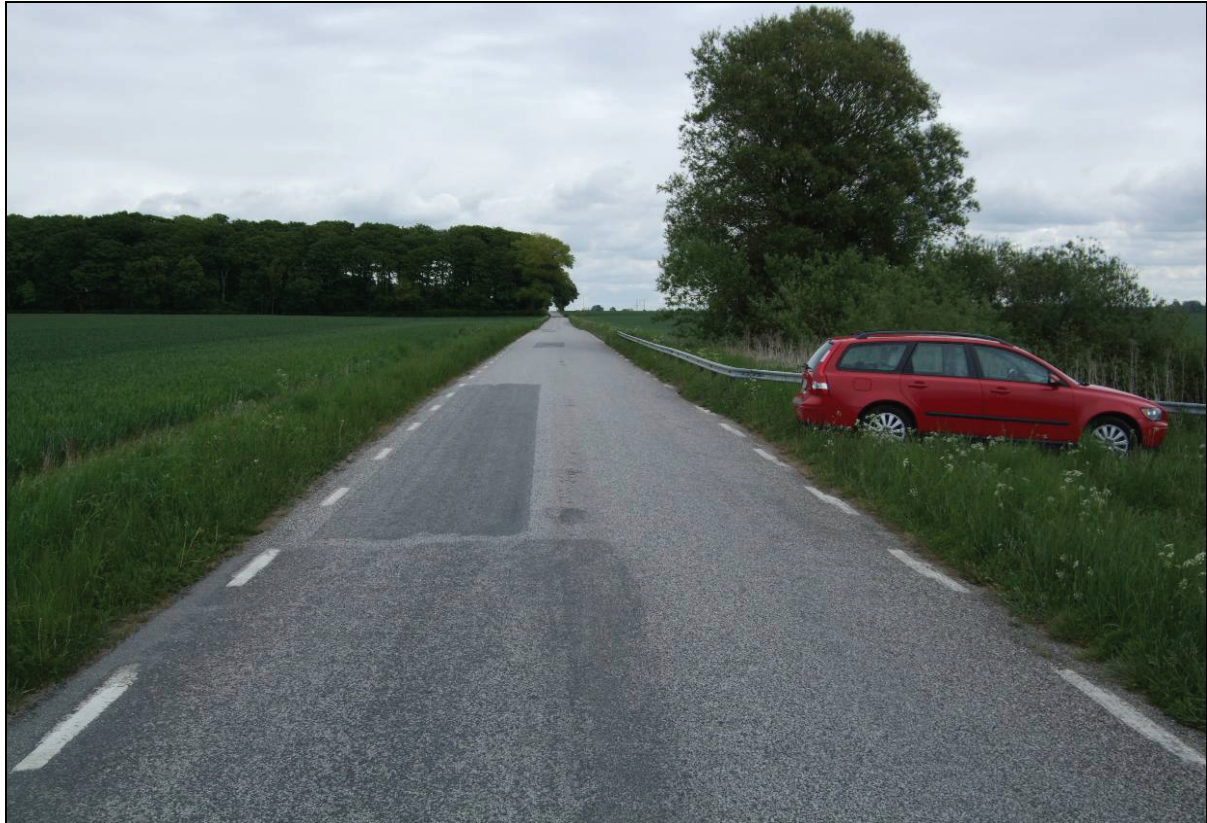
Figur 17. Leklokal 61-011 för lökgroda vid väg 1135 (Vikhög). Foto taget 2008-05-19 mot öster med lekdammen till höger precis bortom bilen.

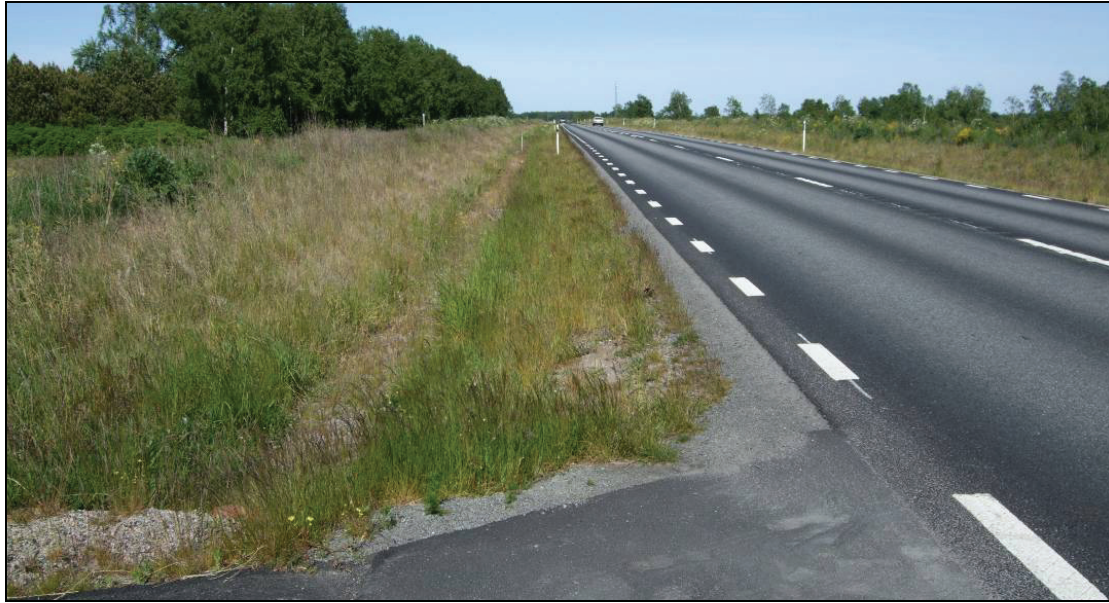
Figur 20. Väg 11 vid Ljungavångens naturreservat (till vänster utanför bild bakom trädriddån). Foto taget 2008-05-28 mot öster. Flera observationer av lökgroda har gjorts på vägsträckan.

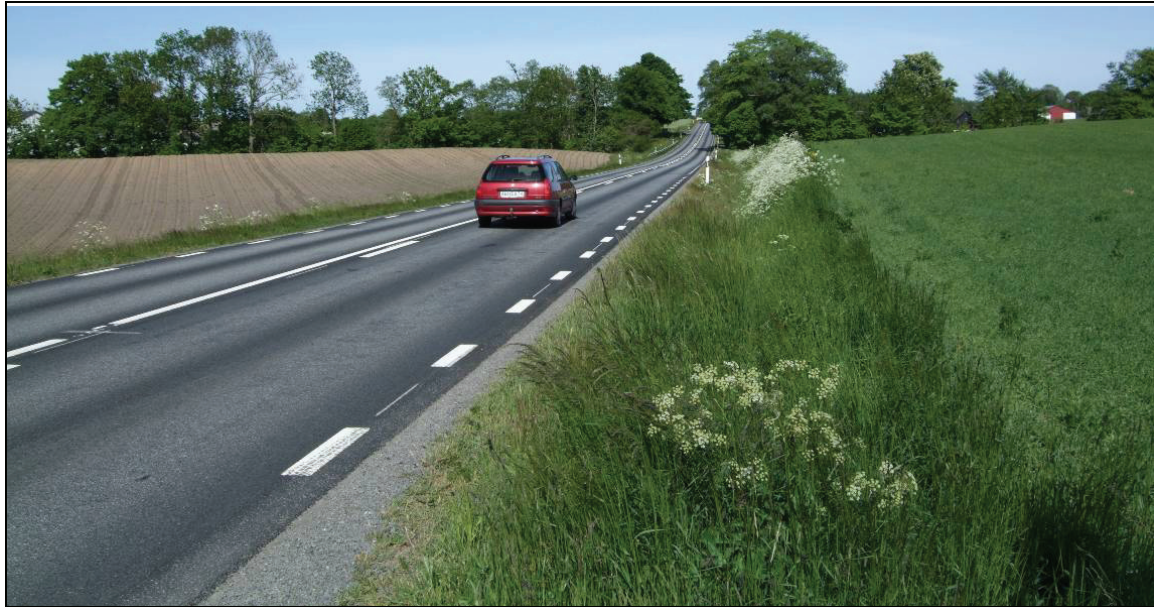
Figur 22. Väg 11 vid Stensberg (till höger utanför bild)). Foto taget 2008-05-28 mot öster. En överkörd lökgröda hittades på vägsträckan, ungefär där bilen befinner sig.

11 vanliga paddor (7 överkörda), 5 brunrodor (varav en levande långbensgroda, men 3 överkörda brunrodor), samt 7 lökrodor (varav 5 överkörda) observerades (Bilaga 3). Av lökrodorna var det främst juveniler som hittades på vägen, de flesta vid Ljungavångens naturreservat (Figur 20, 21), men även vid Stensberg (Figur 22, 23) och vid Lunnarp (Bilaga 3).

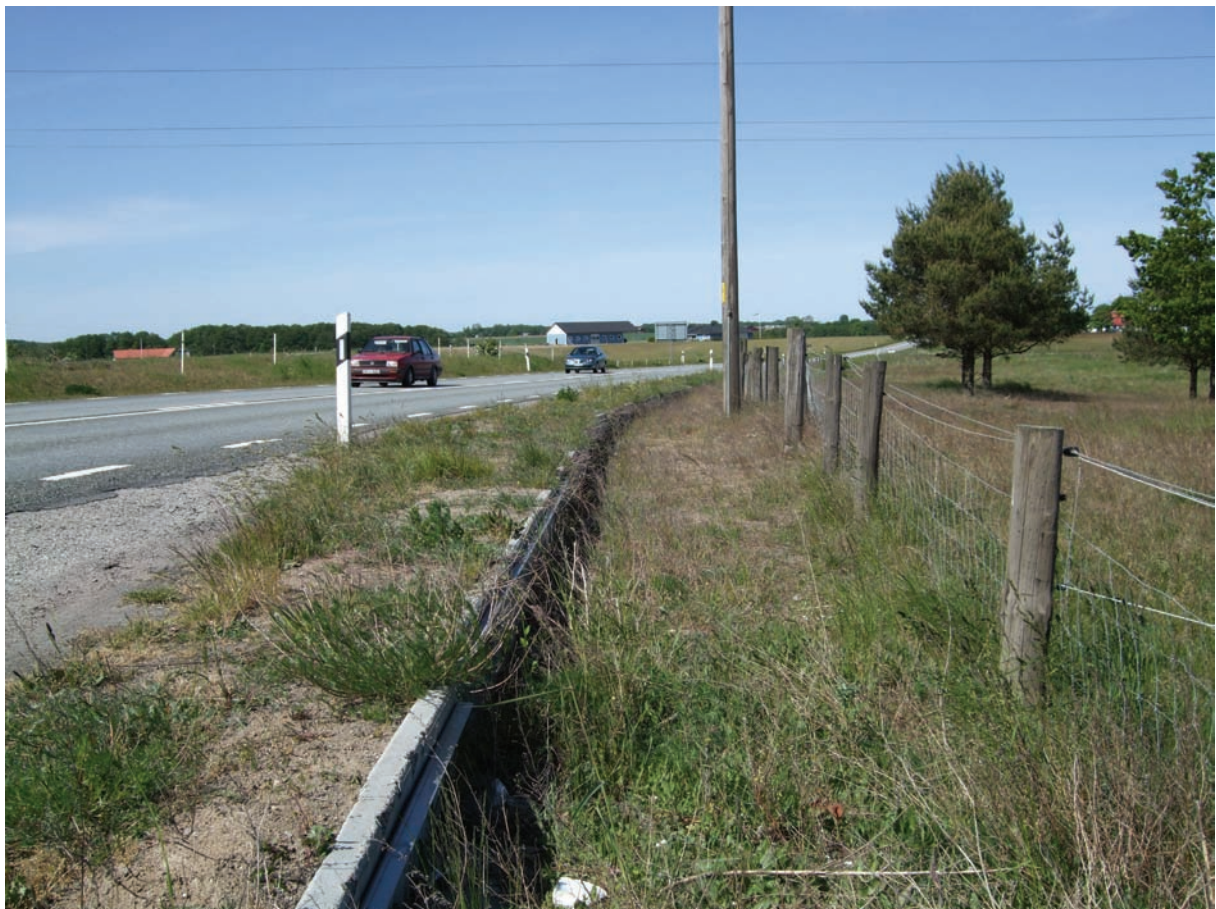
Figur 24. Väg 19 vid Tryde naturreservat. Foto taget 2008-05-28 mot norr med grodbarriär i bild samt lekvattnen för lökgroda (klockgroda) till höger utanför bilden. Notera att barriären börjar bli igenväxt.

Här har nyligen en barriär anlagts för att förhindra lökgrodor att passera över vägen genom att vandra från naturreservatet och västerut (Figur 24, 25). Barriären verkar fungera, eftersom färre överkörda djur har observerats sedan barriären byggdes (Jonsson 2006), men den kanske behöver förlängas (norrut) eftersom det finns flera vatten, lite norr om reservatet, som kan utnyttjas av lökgrodan. Det finns dessutom ett nytt vatten som uppstått väster om vägen, där klockgrodan observerades år 2007, vilket kanske gör att en tunnel behövs (samt en barriär även på denna sida) eftersom klockgrodan nu även finns i Tryde naturreservat. Det är viktigt dock att lökgrodan inte får möjlighet att återvända till området väster om vägen, varför en tunnel inte rekommenderas.

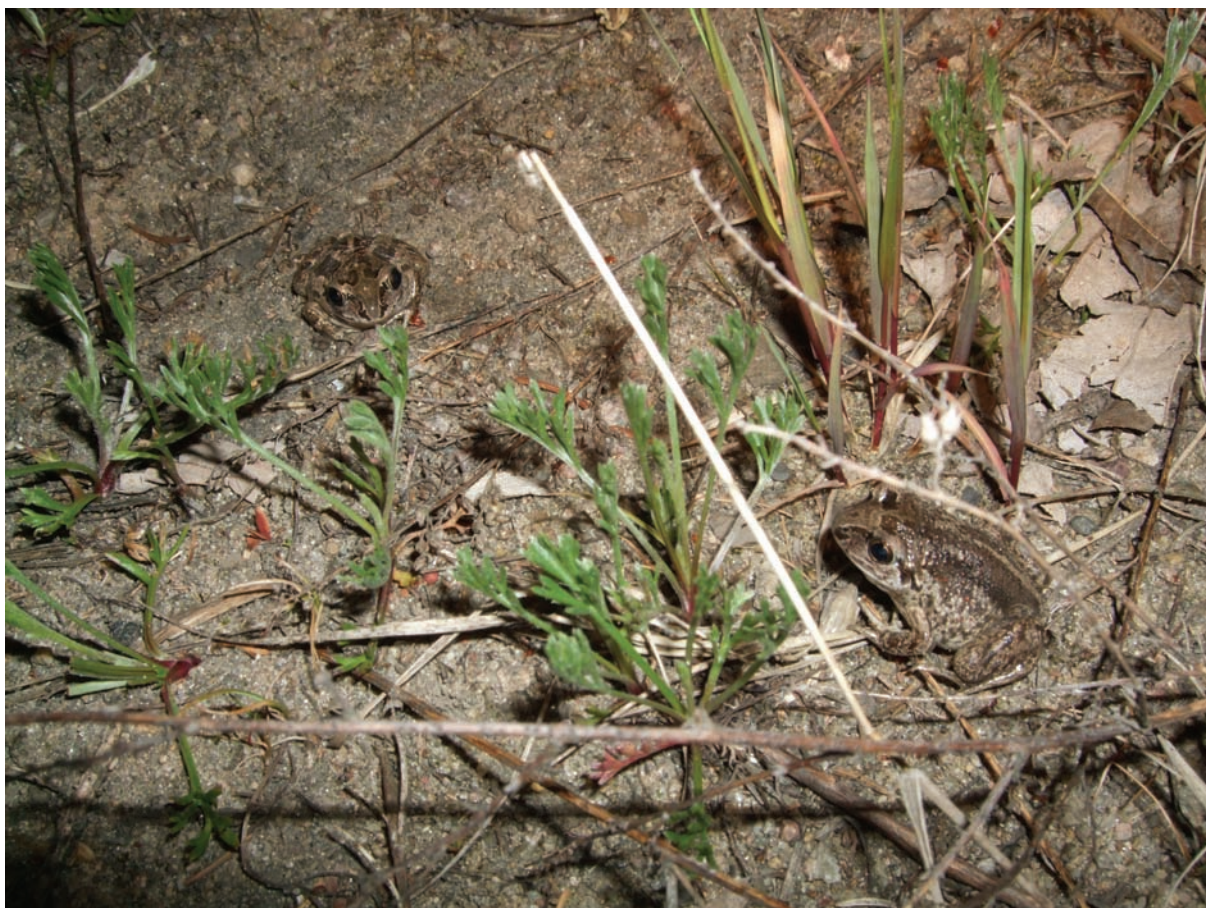
Figur 27. Väg 19 vid Tryde naturreservat. Foto taget på kvällen 2008-05-28 på två av 20 observerade fjolårsungar av lökgröda intill vägbarriären.

Det verkar som om vägbarriären hindrar lökgrödor från att vandra över vägen, västerut, speciellt juvenila lökgrödor. Underhållet av barriären måste förbättras. Det växer upp mycket vegetation som gör att arter som lövgrödan kan klättra över (Figur 24). Det observerades en överkörd lökgröda norr om barriären men i dagsläget bedöms inte att barriären behöver förlängas. Däremot kan detta bli nödvändigt om fler lekvattnen skapas norr om reservatet.
