# Rörelsemönster och överlevnad hos lökgrodan (*Pelobates fuscus*) kring Högestads vägar – effekter av nyanlagda barriärer, grodtunnlar och staket

Av: Nils Lundquist och Christoffer Schönbeck

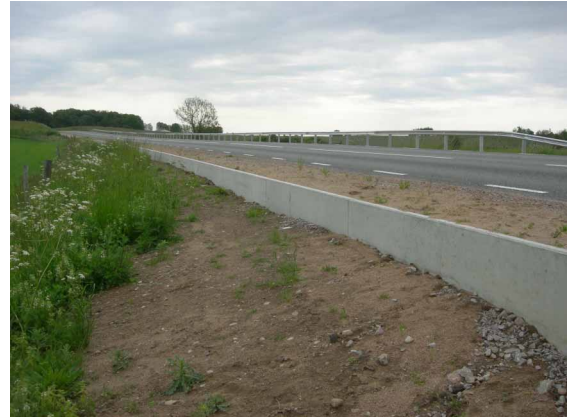
**Figur 2:** Den norra barriären som löper längs Högestavägen.

För att undersöka hur många individer som befann sig vid barriärerna under de åtta tillfällen, vandrades först sträckan längs den norra barriären (figur 2), långsamt och lystes upp av pannlampor. När ett groddjur upptäcktes släcktes pannlampan. En röd lampa användes då eftersom detta ljus inte stör dem. Alla individer som upptäcktes noterades i form av art, riktning när de upptäcktes och GPS-koordinater (Garmin eTrex, noggrannhet  $5 \pm 2$  meter). Samma

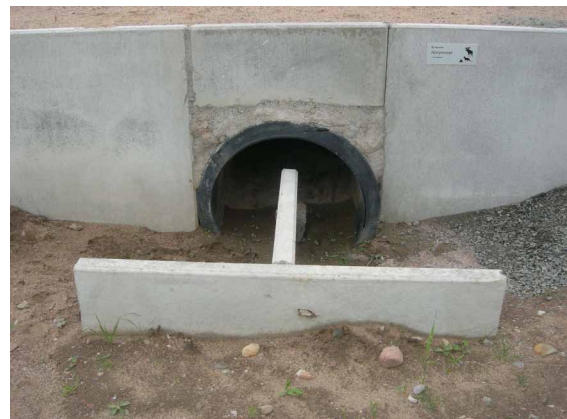
**Figur 3:** En av de två tunnlar.

För att undersöka om tunnlar användes av amfibier gjordes dels en observation in i tunnlar (figur 3), under de tillfällen som undersökningarna genomfördes och dels installerades två stycken åtelkameror i tunnlar med förhoppningen om att de skulle detektera eventuella individer som passerade.

I början av undersökningen tycktes grodor av alla arter som fanns vid barriären inte använda tunnlar. En trolig orsak är att grus av annat material än det som finns i omgivningarna har placerats i tunnlar. Detta främmande material har grodorna undvikit. Då detta uppmärksammades tidigt blandade vi gruset i tunnlar med omgivande jord. En annan bidragande orsak till att tunnlar inte användes i början kan vara att fuktighetsnivån i tunnlar varit låg. Grodorna behöver ju som bekant våt mark omkring sig och har inte velat vandra in i den torra tunneln. Att vattna inne i tunnlar sågs som en möjlighet men efter att det började komma regn har det inte behövts. Till slut såg vi att tunnlar använts.

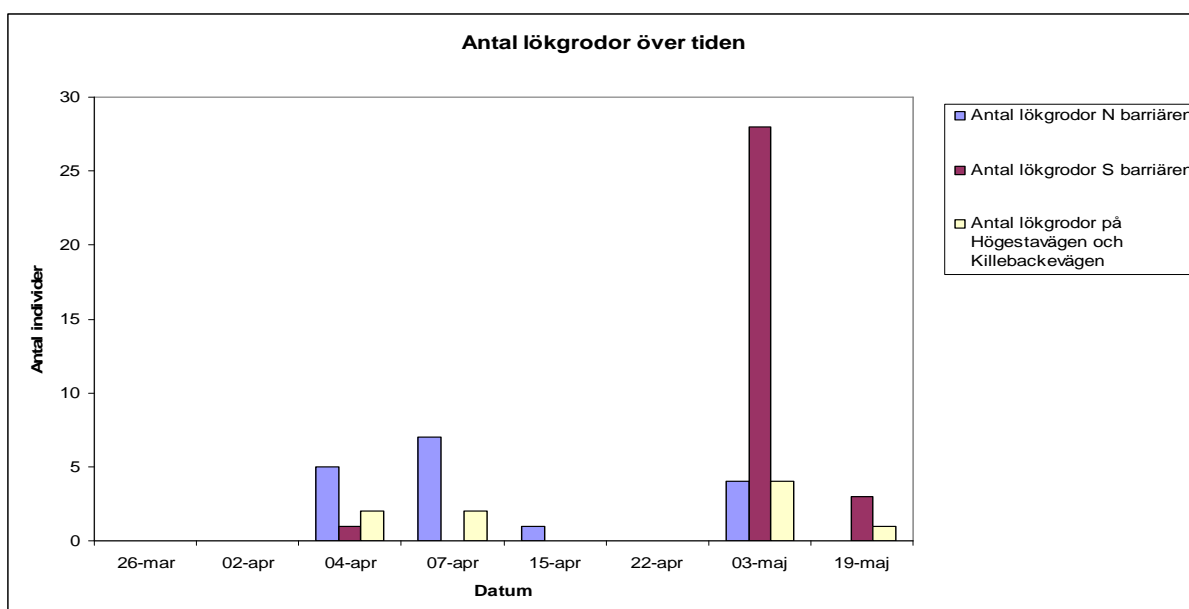
**Figur 7:** Antalet lökgrödor vid norra och södra barriärerna samt på vägvägnittet öster och väster av barriärerna på Högestavägen och hela vägvägnittet på Killebackevägen under hela undersökningsperioden.

Vid en jämförelse av observerade lökgrodeindividers positioner över tiden kan man se ett samband över deras vandringsmönster (figur 7). En tendens att fler individer befinner sig söder om barriären ju längre fram i fortplantningsperioden de befinner sig kan urskiljas. Samtliga observerade unika lökgrodeindividers positioner finns markerade på en karta (figur 8).
