# Strategisk plan för nyanläggning och restaurering av grodvatten på Revingefältet

Av: Nils Lundquist 2012

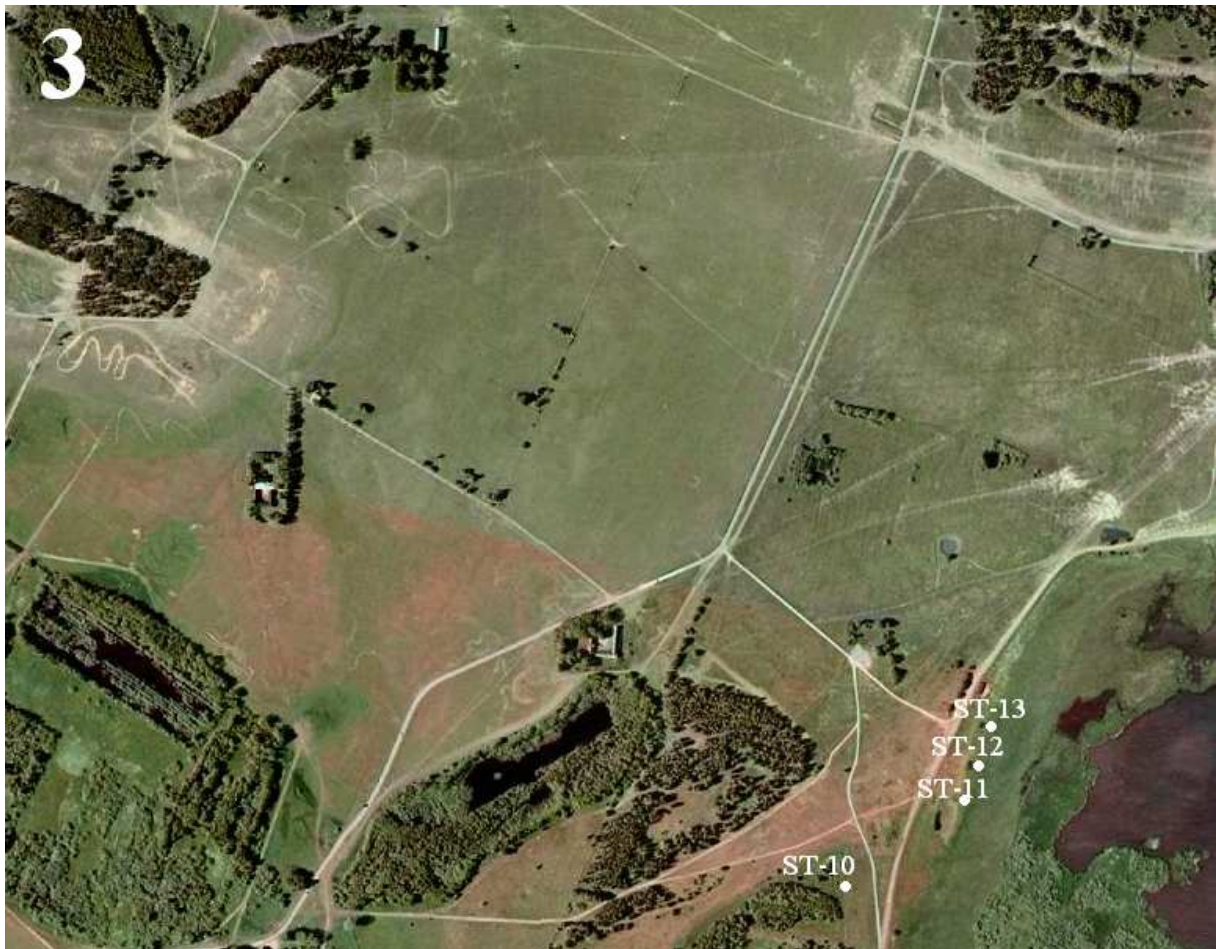
**Figur 5.** Delområde 4. Dammarna St-10 till och med St-13 vid Krankesjöns strandäng.

När de nya dammarna inventerades i maj 2001 hade inga av dessa dammar intagits av strandpaddor. Dammarna St-4 och St-5 hyste upp till fem lökgrödor under två inventeringstillfällen 2001 (Andersson, 2001). Därefter har inga inventeringar på vare sig de dammarna eller övriga dammar i området skett förrän 2009 då Jon Loman blev anlitad av Lunds kommun, park- och naturkontoret för att genomföra årliga inventeringar och vaktinsatser under känsliga perioder (Nyström, muntligen 2012; Loman, muntligen 2012). Strandpaddan tycks ha minskat påtagligt i antal under senaste årtionden på Revingefältet (Loman, 2009; Loman, 2010; Loman, 2011). 2010 hittades en kväll 25 spelande hanar och sammanlagt 30 romsträngar. Trots detta var rekryteringen inte god (Loman, 2010) och man kan fråga sig vad det kan bero på. Lökgrodan tycks ha försvunnit nästan helt. Det fanns eventuellt en i St-3 (Loman, 2009). Loman har emellertid inte fokuserat på de tretton dammarna från 1999 i sina inventeringar varför dessa är av extra intresse för nya inventeringar.

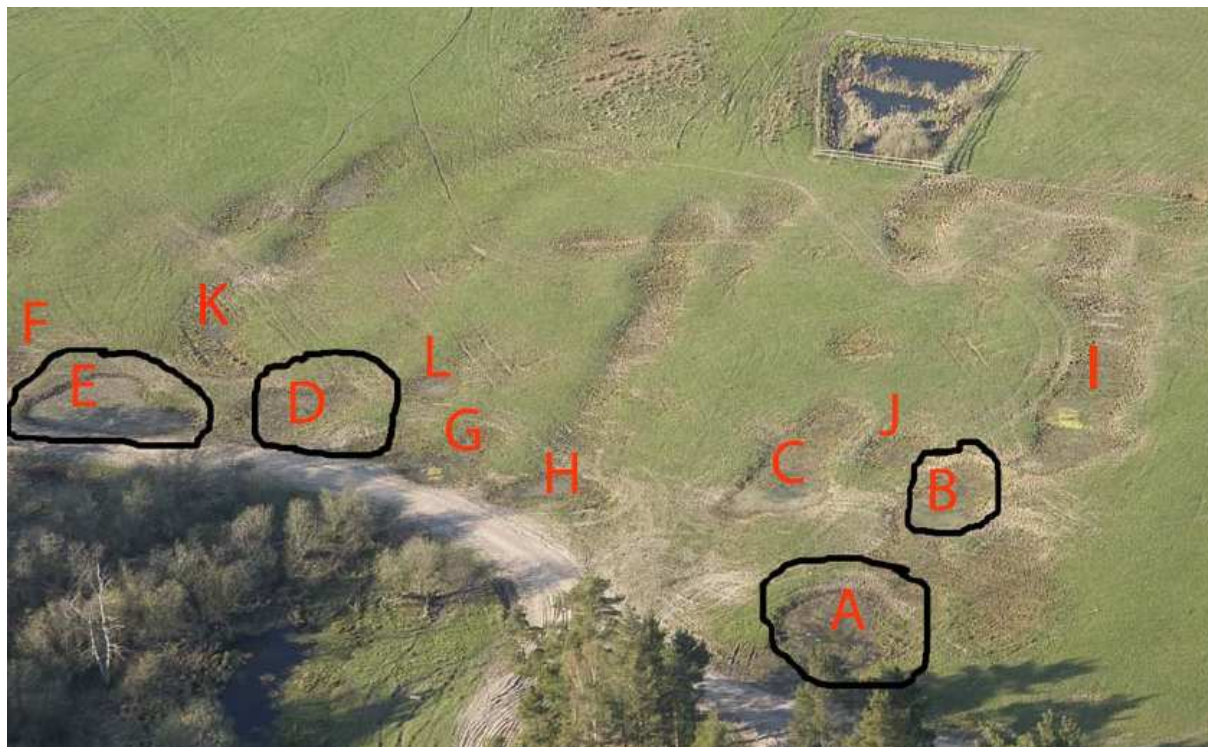
**Figur 6.** Pölar norr om svarta hål som ingår i Lomans årliga inventeringar, svarta ringar indikerar vatten där rom hittats 2010 (Loman 2010).

Norr om Svarta hål finns det många temporära pölar (figur 6). Vissa är håller vatten längre än andra. Det beror troligen på att vissa får mer vattentillförsel via grundvattnet. De två som anses vara mest gynnsamma för strandpaddorna är de med beteckningarna A och E. Det vore bra att gräva ut E en decimeter djupare. På så vis kommer pölen att kunna hålla vatten längre på säsongen och då riskerar inte ynglen förorsakas på grund av uttorkning utan hinner metamorfosera till färdiga paddor. I detta område finns det även en del ofördelaktiga pölar. De har uppstått på senare tid och finns ej med på kartan från 2010 (figur 6.) Dessa har fått beteckningarna M till och med O och ligger sydväst om E. Här har man sett paddor spela men vattnen är leriga och militära fordon kör i dessa. För att undvika att paddorna väljer dessa pölar bör man fylla igen dem. En annan viktig sak att tänka på i detta område är att hålla borta vegetationen. Eftersom man i dagsläget stängslar in dem under spelsäsongen kan inte nötkreaturen hålla nere vegetationen på samma sätt som de i vanliga fall kan. Det innebär att man nu kan se mer växtlighet i pölarna än tidigare. Detta missgynnar på sikt strandpaddorna.

Nordväst om Svarta hål finns där ett antal temporära dammar som upptäckts på senare tid. Dessa bör man årligen hålla uppsikt över. När spelsäsongen är igång bör man kontrollera dessa vatten. Innan dessa vatten hinner torkas ut är det viktigt att man flyttar rommen eller ynglen till ett säkert ställe såsom de nya dammarna i Tvedöra för att öka chansen till fler metaformerade paddor.

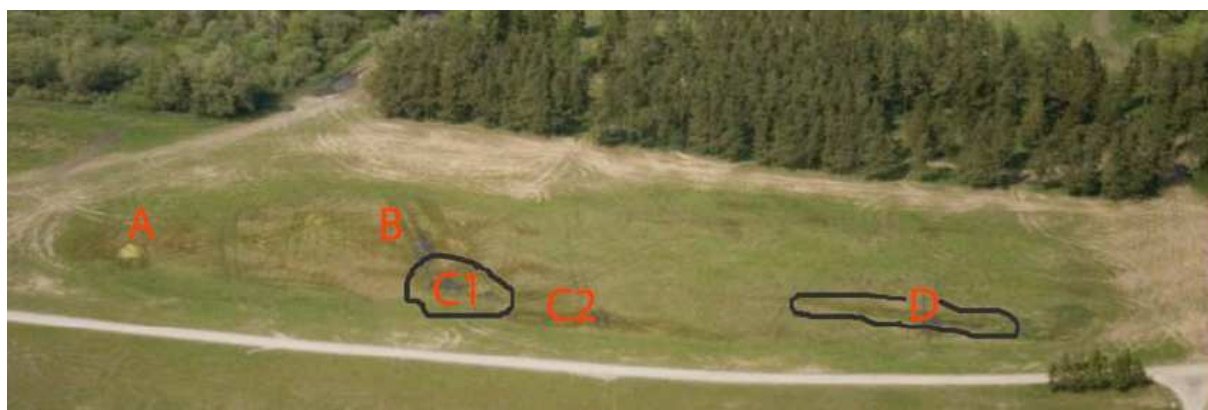
**Figur 7.** Pölar söder om svarta hål som ingår i Lomans årliga inventeringar, svarta ringar indikerar vatten där rom hittats 2010 (Loman 2010).

Söder om Svarta hål i svackan (figur 7) finns det också gynnsamma dammar. Det hade varit av intresse att fördjupa pöl B på samma vis och av samma anledning som pöl E norr om Svarta hål.

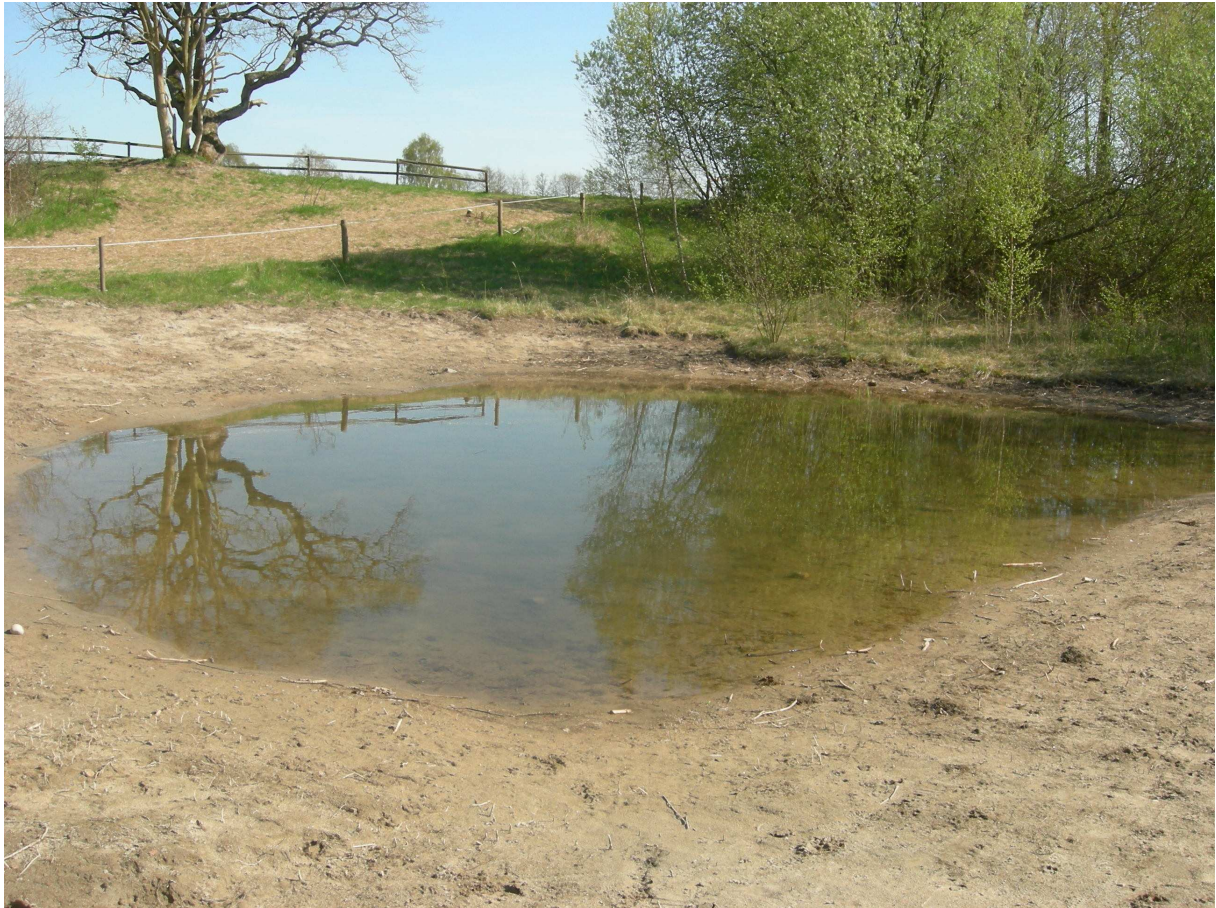
**Bild 2.** Södra tvedöradammen

#### **Södra tvedöradammen (bild 2)**

Dammen grävdes hösten 2011. Omgivningen är av sandig karaktär. Dammens södra strand ligger i anslutning till en dunge. Yngel av vanlig groda kunde noteras. Vidare hyste den fyra stycken större vattensalamandrar. I övrigt kunde konstateras ett fåtal skraddare, samt ett fåtal dykarbaggar. Den 22 maj placerades ett hundratal strandpaddeyngel i dammen av Loman.

Vad gäller de från i hösten 2011 nygrävda dammarna vid sandtaget är få eller inga åtgärder aktuella i nuläget. Till den södra dammen har redan vanlig groda, åkergroda, vanlig padda och större vattensalamander hittat. Dessutom placerades ett hundratal yngel från strandpadda i denna i slutet av maj. I den södra av dammarna hade det varit bra att ta ner ytterligare träd runt dammen för att minska beskuggning samt risk för att det faller ner saker som kan bidra med övergödning i dammen. Betesdjuren är i detta område enbart på sen höst vilket är viktigt för groddjurens skull. Då dammarna bara funnits en säsong och inte kunnat nyttjas fullt ut än är det svårt att utvärdera funktionaliteten i nuläget. Man bör fortsätta försöka plantera in strandpaddor vid Tvedöra samt testa att pumpa vatten i dammen som ligger mellan norra och södra tvedöradammarna.

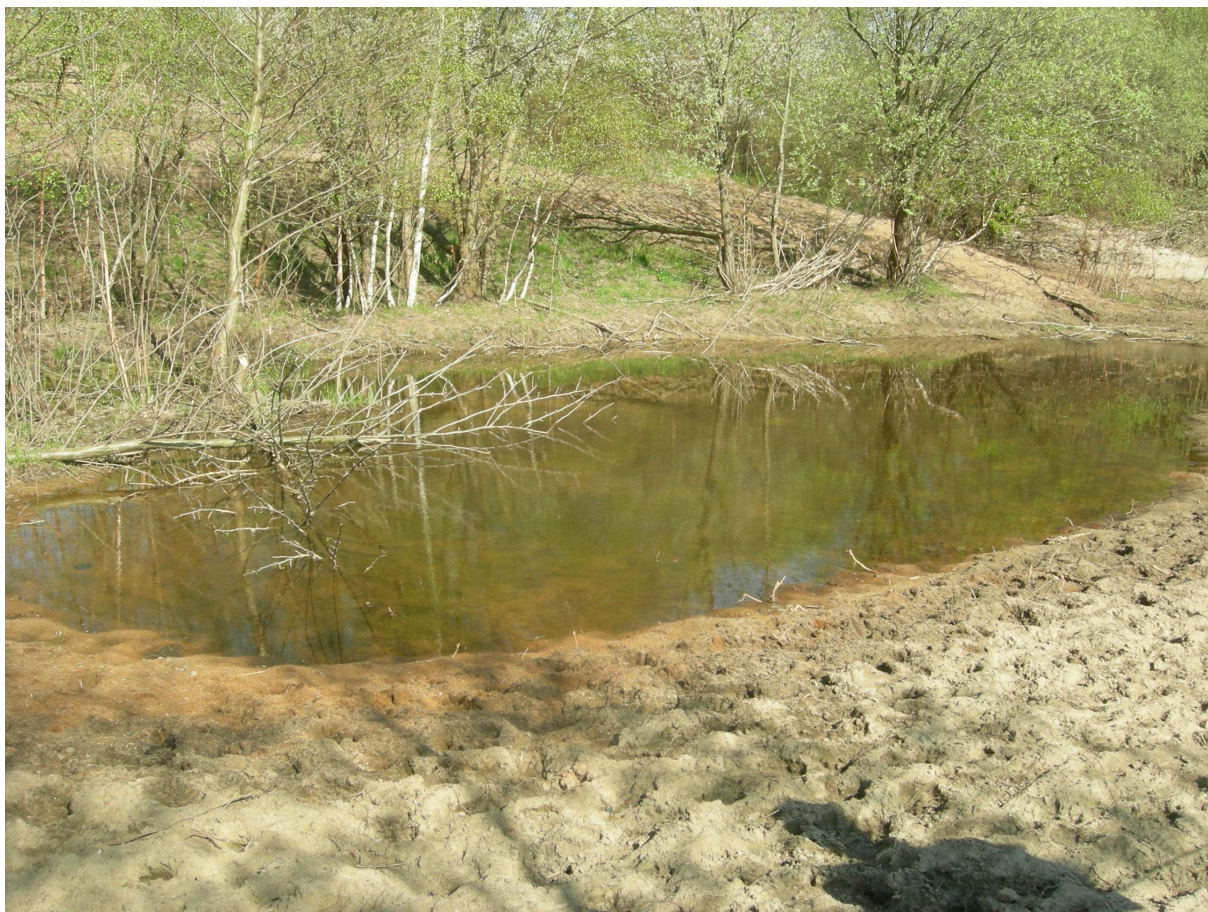
**Bild 3.** Norra tvedöradammen

Norra tvedöradammen (bild 3)

Dammen grävdes hösten 2011. Omgivningen är av sandig karaktär. Nötkreatur har trampat ner i och kring dammen. Den ligger direkt under ett antal trädkronor. Troligen har löv och annat ramlat ner i vattnet. Den var till följd därav grumlig, något brunifierad och slammig. Inga djur kunde konstateras i dammen. Loman hade vid månadsskiftet april/maj flyttat över två romsträngar av strandpadda från pölarna runt Svarta hål men inga yngel kunde noteras. Efter hand tycks dammen ha klarnat upp och vanlig groda och åkergroda har observerats i dammen vid flertalet tillfällen. Loman lät yngel av strandpadda kläckas i baljor och växa sig till sig cirka fem dagar. Runt den 26 maj flyttades yngel från baljorna ner till dammen. På dagen den 30 maj sågs flertalet yngel avstrandpadda och även några grodyngel.

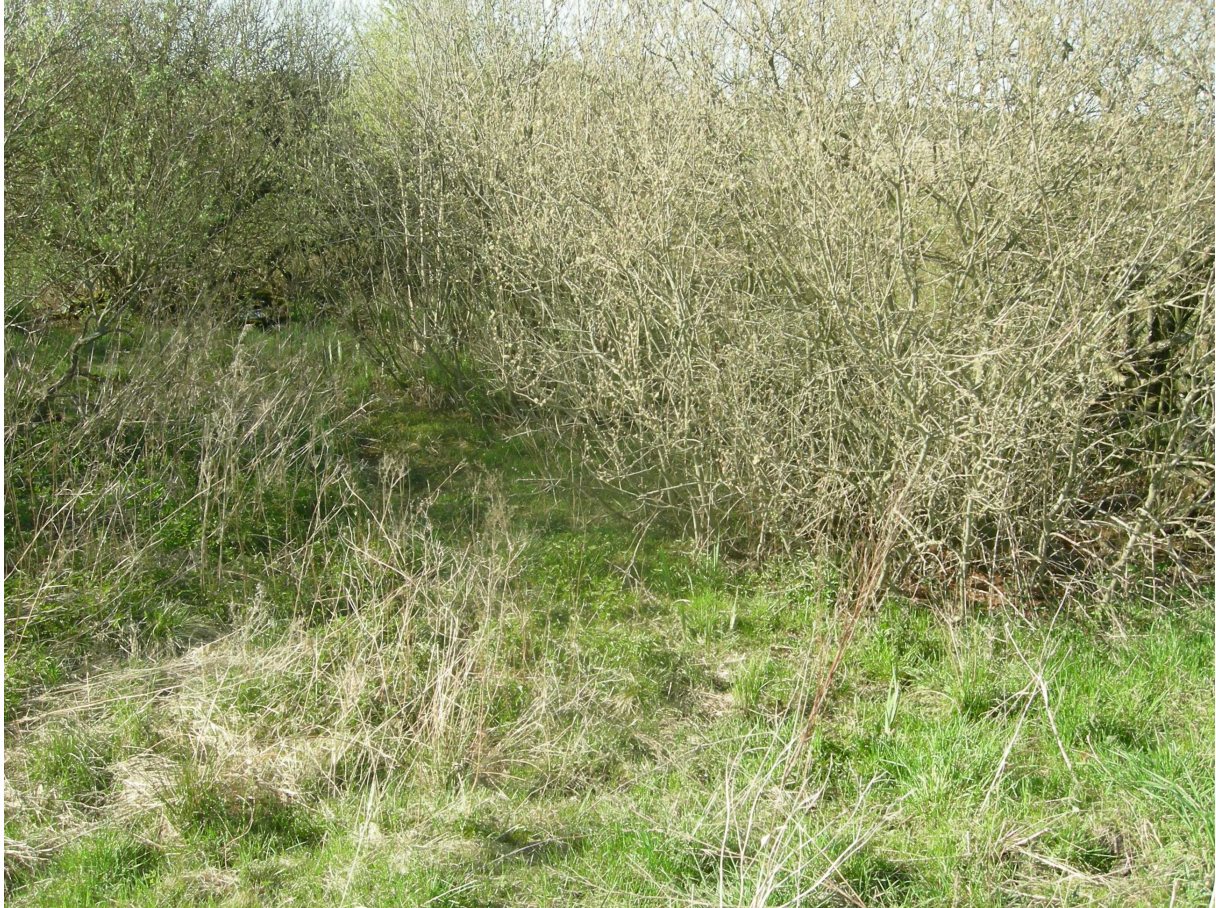
**Bild 4. St-1**

St-1 (bild 4)

Dammen ligger precis bredvid grusvägen som går mot Södra Sandby och är kraftigt igenväxt samt täckt av buskage och träd. Omgivningen består av en närliggande grusväg söder om dammen samt fuktig mark med tuvtåtel norr om dammen. Jorden är av grov sandig karaktär med torvinslag. Sydöst om vattnet finns ett annat vatten där jägare placerat ut en foderautomat. Det innebär en risk för övergödning samt en predationsrisk i närliggande vatten.

För att göra dammarna attraktiva för lökgrodan krävs att rensa buskagen och träden som numera till stor del övertagit dessa, undantag St-6. Det gör dock inget om några träd och buskar är kvar i norr så länge det är öppet öster, söder och väster ifrån. Det är även viktigt att hålla borta andmat, liknande och annan vegetation som kan täcka dammen och på så vis beskugga den. Därefter är det angeläget att kontinuerligt, med ett intervall på 3-5 år, underhålla dammarna. Skåne ligger på den norra gränsen för artens utbredning. På grund av detta är lökgrodorna här beroende av öppna dammar utan beskuggning då deras yngel kräver hög temperatur och har en lång metamorfos på upp till fyra månader. Är ett vatten helt eller delvis beskuggat kan detta resultera i att de inte väljs alls för spel och lek eller om de ändå gör det att ynglen helt enkelt dör.

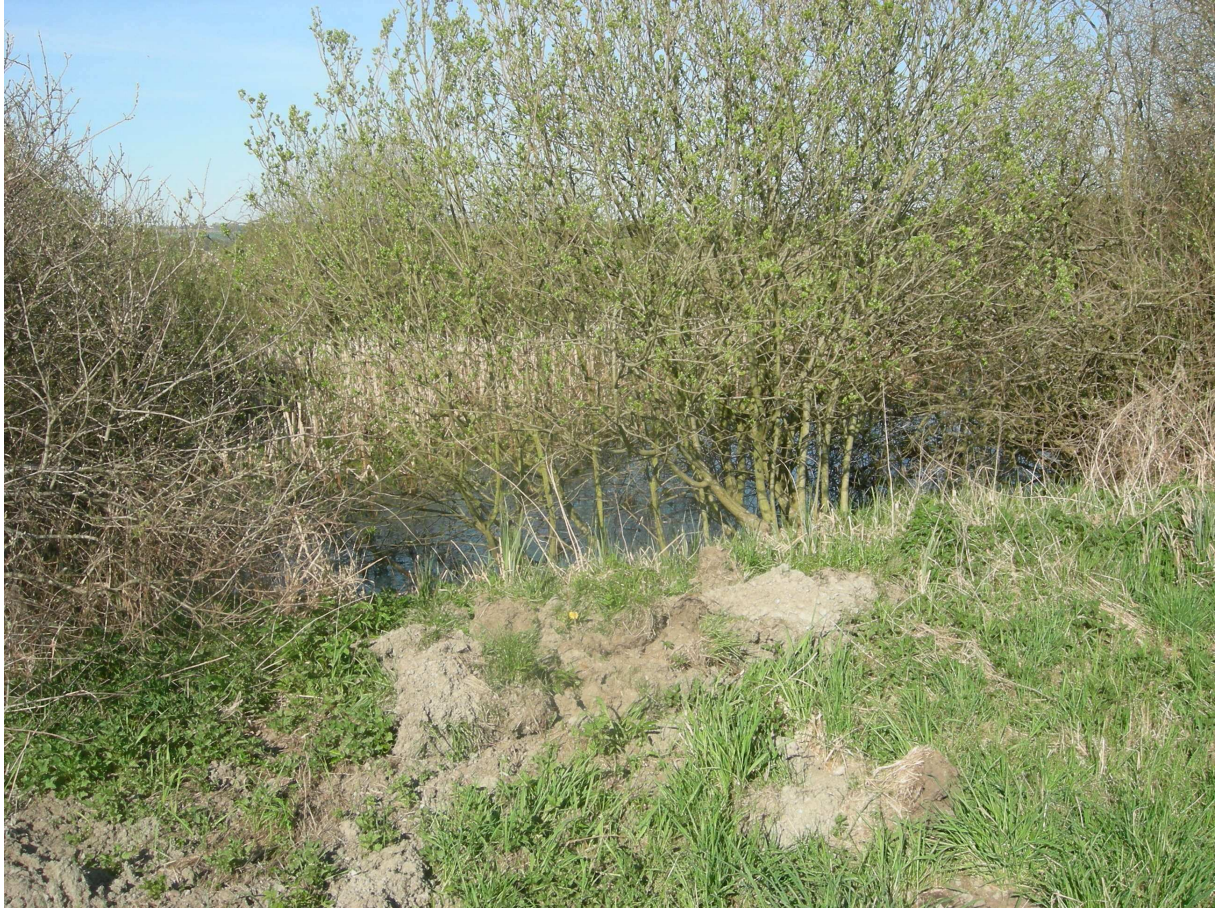
**Bild 5. St-2**

St-2 (bild 5)

Vattnet ligger precis bredvid grusvägen som går mot Södra Sandby och är kraftigt igenväxt samt täckt av buskage och träd, dock något mindre än tidigare beskrivna St-1. Omgivningen består av en närliggande grusväg söder om dammen samt fuktig mark med tuvtåtel norr om dammen. Jorden är av grov sandig karaktär med torvinslag. Dammen riskerar övergödning samt en predationsrisk på grund av foderautomaten i det närliggande vattnet (se ovan).

Vi besöket fanns skrot i dammen i form av en gammaldags datorskärm som riskerar att förorena vattnet med miljöfarliga ämnen (såsom blyoxid, bly, strontium och barium).

Direkt söder på andra sidan om St-2 ligger ett vatten där jägare stationerat en foderautomat för änder (Loman muntligen, 2012). Detta leder till snabb försämring av vattnets kvalitet i form av övergödning vilket missgynnar groddjuren. Dessutom kan änder predera på så väl yngel som adulta individer (Edenhamn & Sjögren-Gulve, 2002). Ingen utfodring bör ske vid dammarna.

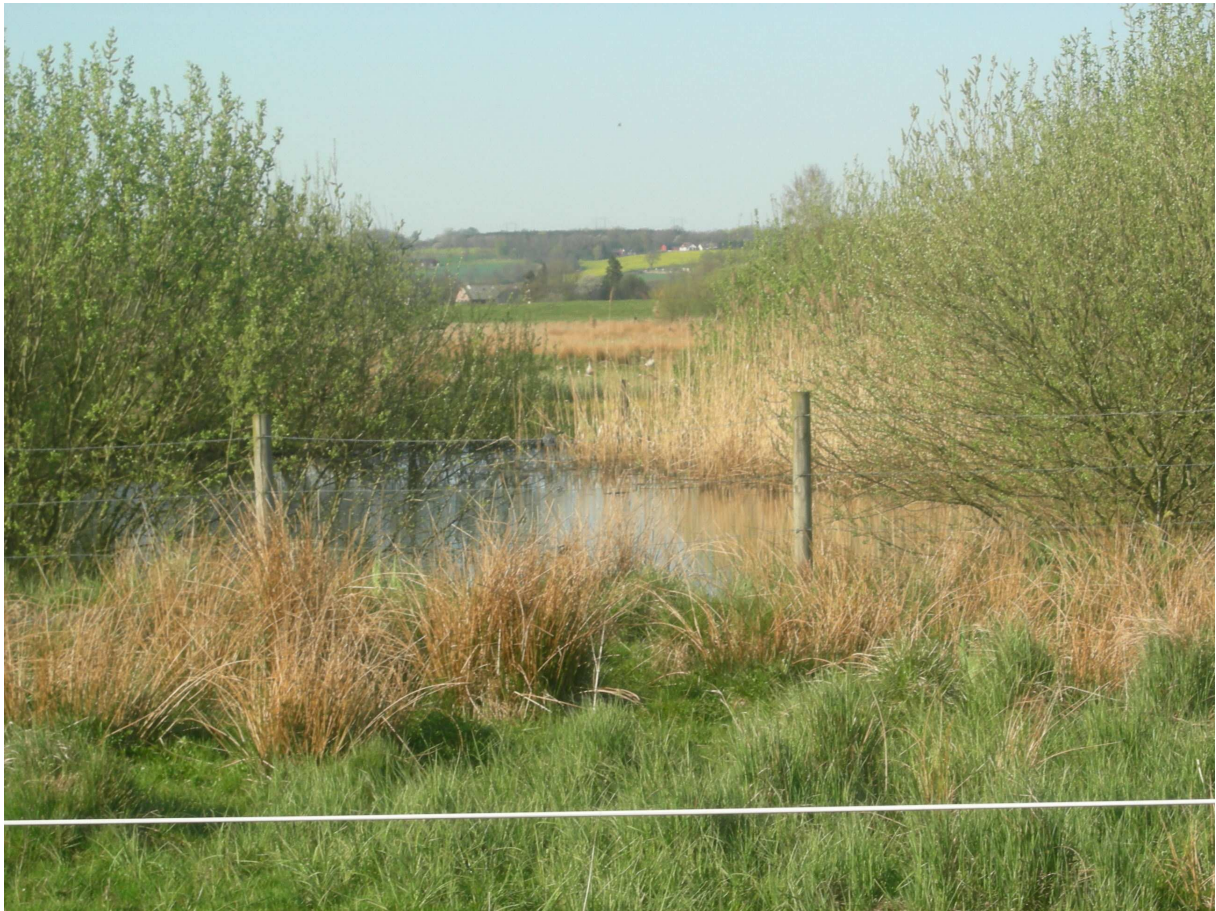
**Bild 6.** St-3

St-3 (bild 6)

Stora delar av dammen är igenväxt och är omgärdad av tätt buskage och träd, framför allt salix. Dammen ligger i fuktig mark med tuvtåtel. Jorden är av grov sandig karaktär med torvinslag. Det finns en större öppen vattenyta vilket är gynnsamt för till exempel lökgroda. Dammen är instängslad.

För lökgrodornas skull bör det anläggas någon eller några nya dammar mellan St-3 och St-4/5 eftersom det är 400 meter mellan dessa. Lökgrodan är dålig på att sprida sig och sägs maximalt vandra 500 meter. Från St-1 och St-2 till St-5 är det mer än 500 meter. Lökgrodor är vanedjur och vandrar oftast till samma damm år efter år för att spela och lägga rom. Det är de i regel enbart juvenila grodor som förflyttar sig till nya miljöer. Bara två eller tre dammar kan detta anses vara för få. Dels kan det medföra att populationen råkar ut för inavel och dels ifall en damm av någon anledning inte är bra något år måste lökgrodorna kunna välja en annan damm för lek. Att det förekommer ett kräftbestånd i St-3 är ju ytterligare ett incitament att anlägga nya dammar då lökgroda helt enkelt inte kan husera i denna. Efter att ha studerat flygbilder och intervjuat anställda på P7 visar det sig att området där dessa dammar är placerade användes väldigt lite eller inte alls för övningar av försvarsmakten. Bärigheten på den fuktiga marken anses för dålig för militär verksamhet. På grund av detta hade åtgärder i detta område inte krockat med militärens intresse.

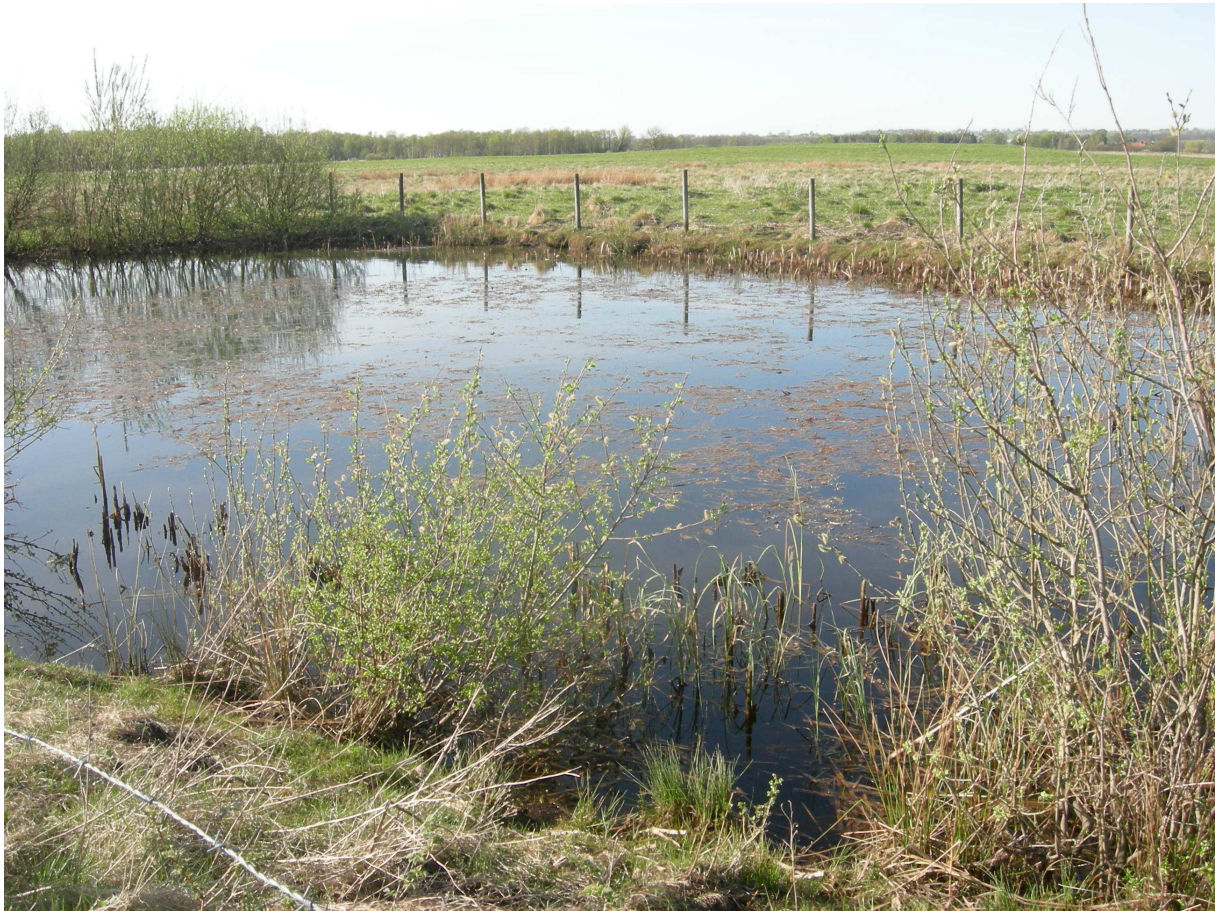
**Bild 7. St-4**

St-4 (bild 7)

Stora delar av dammen är igenväxt och är delvis omringad av tätt buskage och träd. Dammen ligger i fuktig mark med tuvtåtel. Jorden är av grov sandig karaktär med torvinslag. Det finns en större öppen vattenyta och anses kunna vara ett bra vatten för tillexempel lökgroda. Dammen är instängslad. Den 30 maj noterades ett stort antal kräftskal framför allt vid dammstranden men även cirka fem meter söder om dammen. Skalen var krossade och svårt att identifiera art, men eftersom tumgreppet på klorna hade signalröd vårta och inget vitt syntes på dessa verkar det röra sig om flodkräfta. Troligen har mink ätit kräftorna. Att det finns kräftor i dammen är negativt för eventuella amfiber.

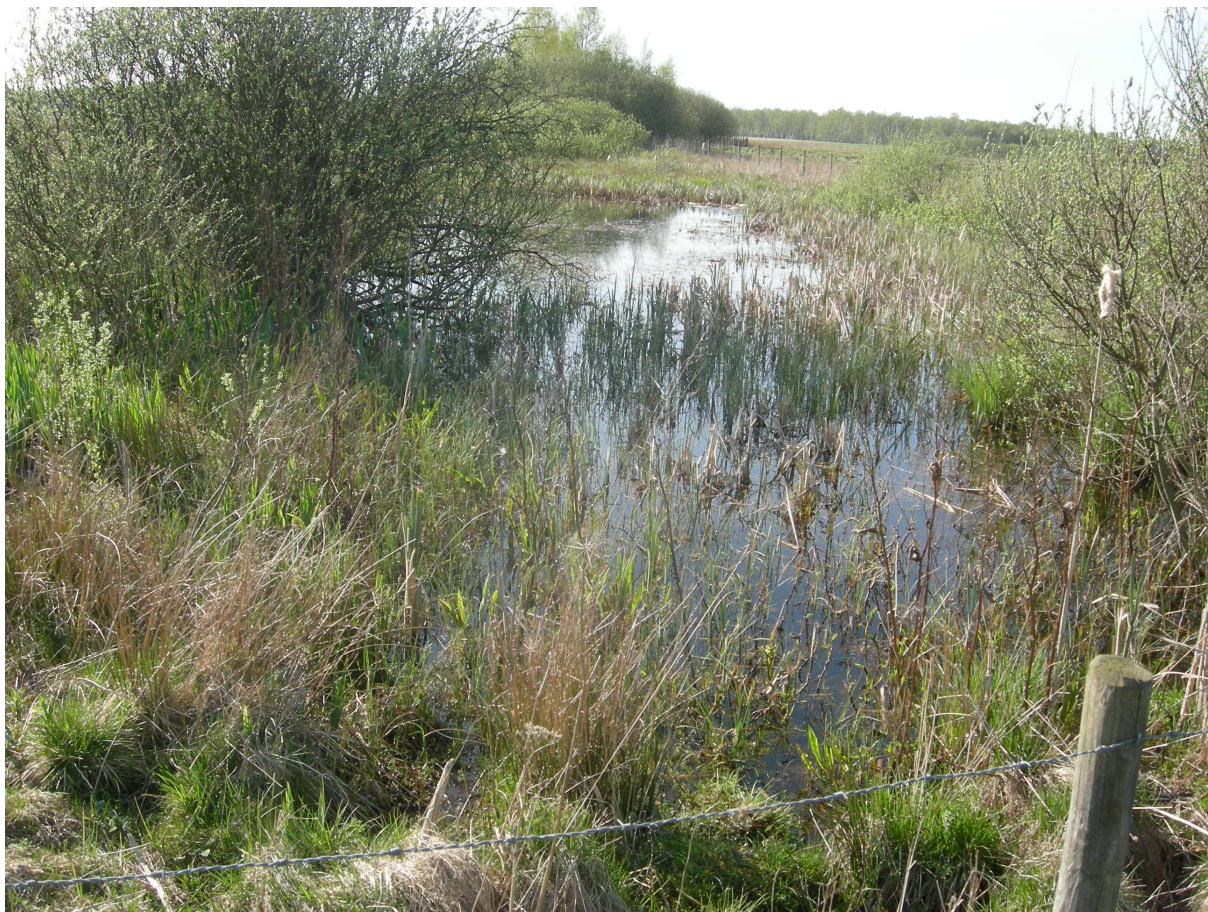
**Bild 8.** St-5

St-5 (bild 8)

Ett stort vatten med många öppna ytor och med flacka stränder. Stora delar är emellertid igenväxta och omringade av tätt buskage och träd, exempelvis björk. Det anses spontant vara ett bra vatten för lökgroda i övrigt. Dammen ligger i fuktig mark med tuvtåtel. Jorden är av grov sandig karaktär med torvinslag. Två vanliga grodor noterades vid besöket. Dammen är instängslad.

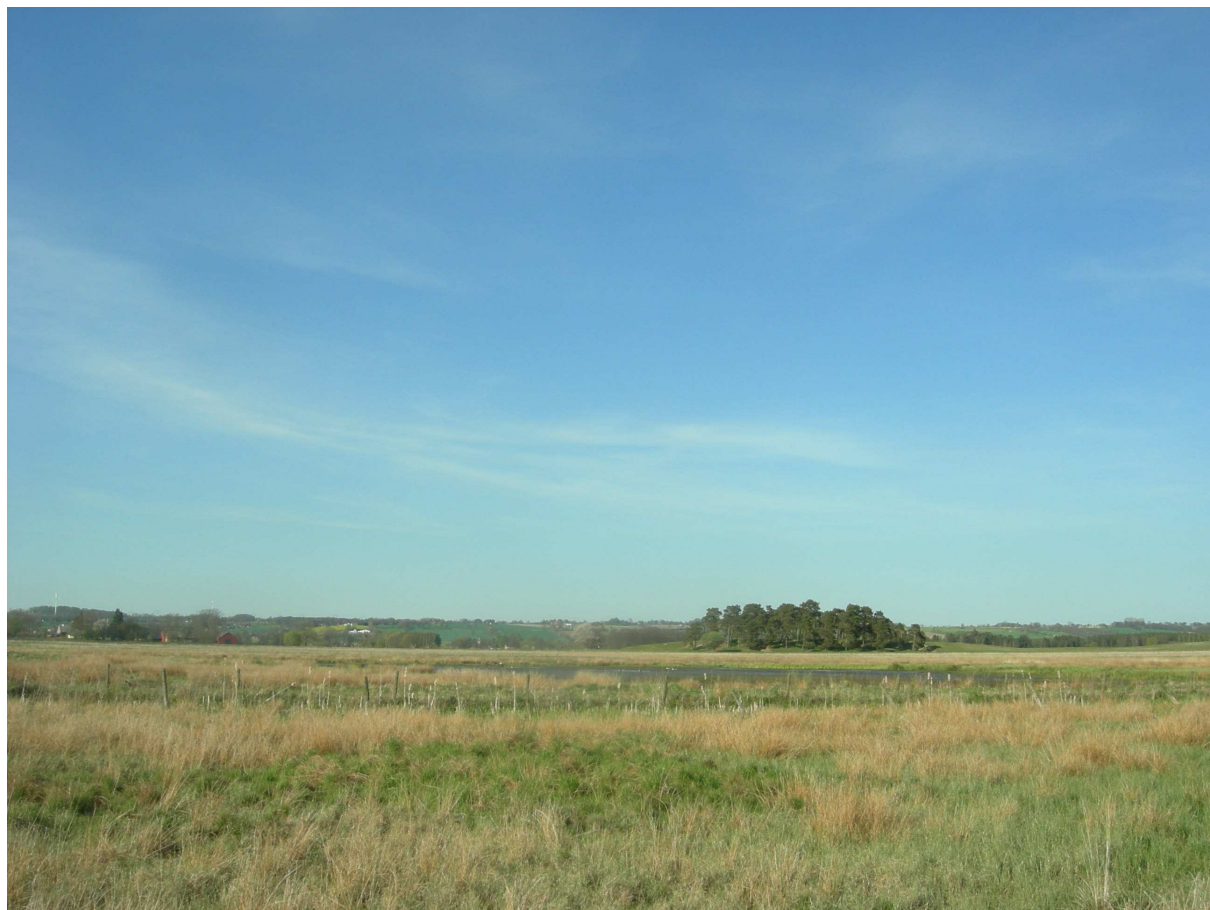
**Bild 9.** St-6

St-6 (bild 9)

Detta är den största av dammarna och den har med mycket öppet vatten. Det finns inget buskage eller träd som har växt över dammen. Dammen ligger i fuktig mark med tuvtåtel. Jorden är av grov sandig karaktär med torvinslag. På så vis borde det vara ett utmärkt grodvatten. Dock besöks dammen hela tiden av stora mängder fågel. Vanligast är grågås. Det innebär en risk för övergödning samt en predationsrisk för groddjur i det här vattnet. Dammen är instängslad.

St-6 är ett vatten där det vistas ett stort antal fåglar vilka kan utgöra ett hot för groddjuren. Det är orealistiskt att ta bort fåglarna varför vattnet kan låtas vara och konstatera att det inte är ett gynnsamt grodvatten.

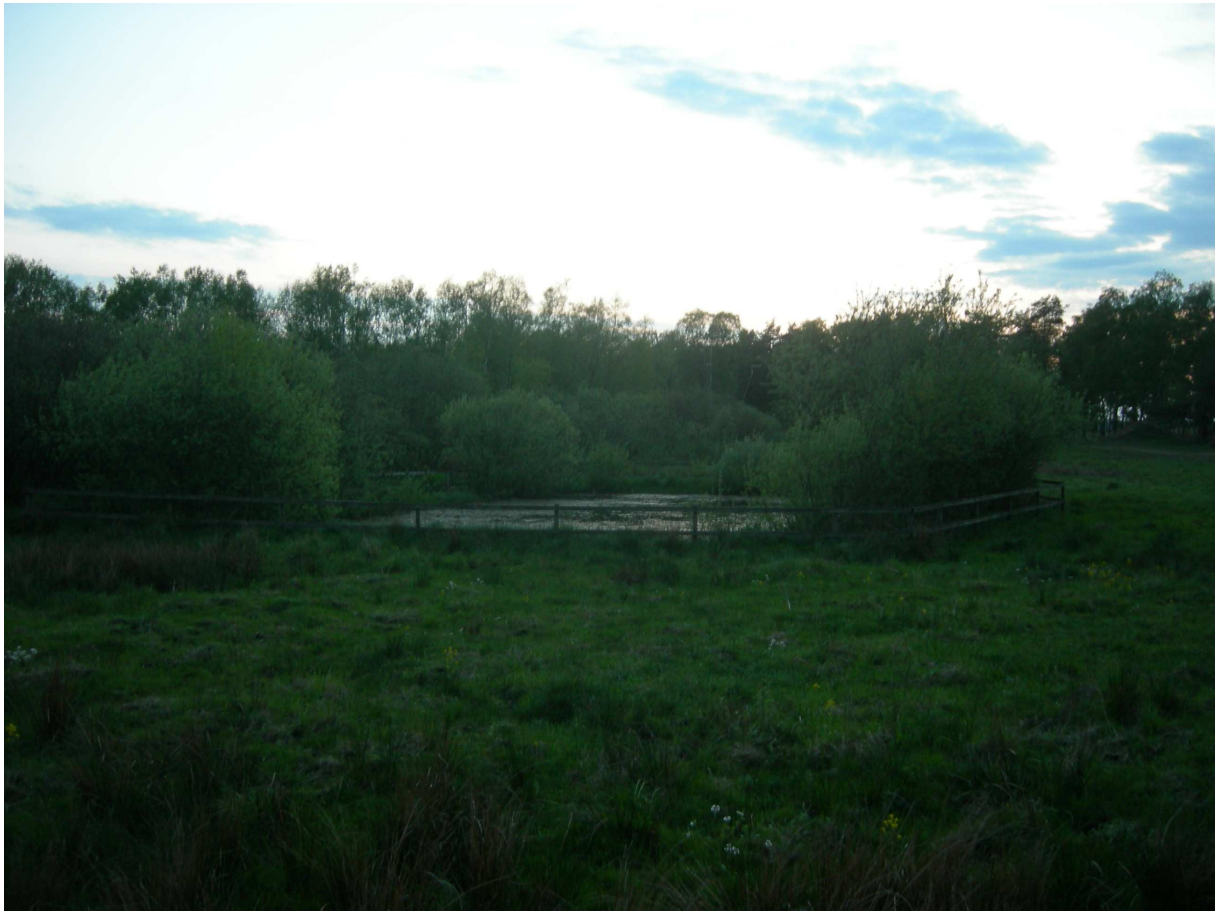
**Bild 10.** St-7

St-7 (bild 10)

Dammen ligger invid en skogsdunge och är omringad av träd och sly. Runt om dammen finns öppen mark hårt nyttjad av försvarsmaktens övningar. Jorden kring dammen är av sandig karaktär med torvinslag.

Med tanke på att där finns spelande strandpaddor norr och söder om Svarta hål år efter år borde det lägesmässigt inte vara konstigt att de även skulle finnas i St-7-9 som ligger mellan eller i anslutning till dessa pölar. Av dessa är dock St-7 och St-8 belägna mitt i skogen.

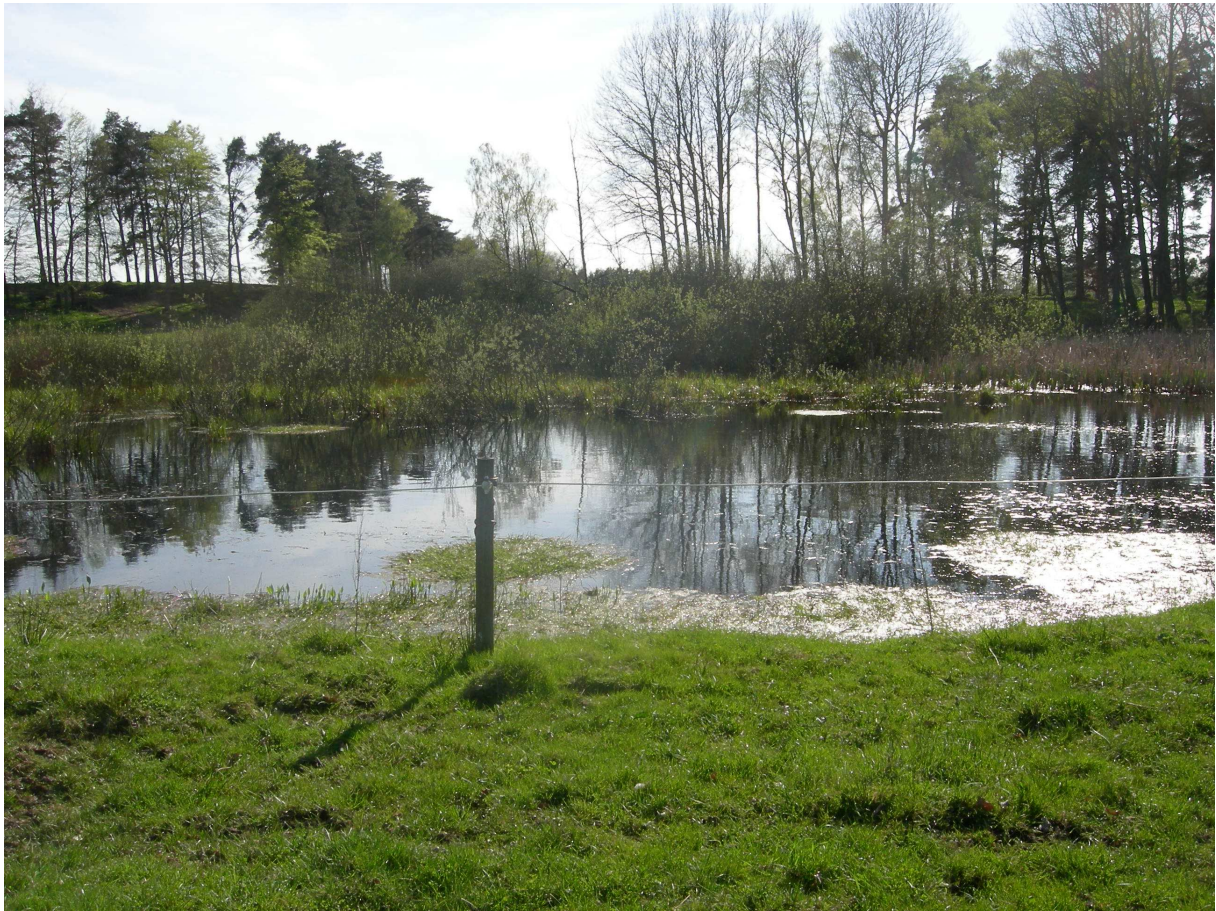
**Bild 11.** St-8

St-8 (bild 11)

Detta är en stor damm som ligger mitt en glänta i ett skogsbestånd. Dammen som sådan borde kunna vara gynnsam för strandpadda eftersom den ligger nära pölarna norr om Svarta hål. Att den ligger i skogen med mycket vegetation runt kan dock vara ofördelaktigt för strandpaddan. Dammen är dessutom för djup och därmed ofördelaktig för strandpaddor. Vidare växer det en del buskar i dammen. Det är placerat stängsel runt stora delar av dammen vilket innebär att nötkreaturen ej kan trampa ner stränderna. Jorden kring dammen är av sandig karaktär med torvinslag.

St-8 och St-9 i Svarta hål anses kunna vara goda lökgrodedammar. Problemet här är dock placeringen. Närheten till skogen utgör ett hinder. Lökgrodan vandrar ogärna i sådana miljöer. Spridning till dammarna väster om Svarta hål, samt en damm norr om som tidigare hyst mycket lökgroda, försvåras därför avsevärt. Att ta ner skogen är givetvis inte aktuellt. Däremot kan man hjälpa lökgrodorna genom att röja undan sly och buskage kring dammarna och på så vis gynna dem. Då skogen inte är av tätare karaktär borde en sådan undanröjning räcka. Området har en del öppna ytor också. Dock övar militären flitigt i detta område varför man måste hålla koll på dammarna och området under spelsäsongen. Att flytta eventuella romsträngar till andra mer skyddade dammar hade varit att föredra.

Strandpaddor trivs bäst i öppna landskap med låg vegetation. Om miljön skulle ändras från öppen betesmark till en mer vildvuxen och fuktig miljö löper strandpaddan stor risk att konkurreras ut av till exempel vanlig padda. St-8 kan dessutom antagas vara för djup (Loman, muntligen 2012) för att strandpaddor ska trivas i den. Dammarna är helt enkelt inte skapade för strandpaddor.

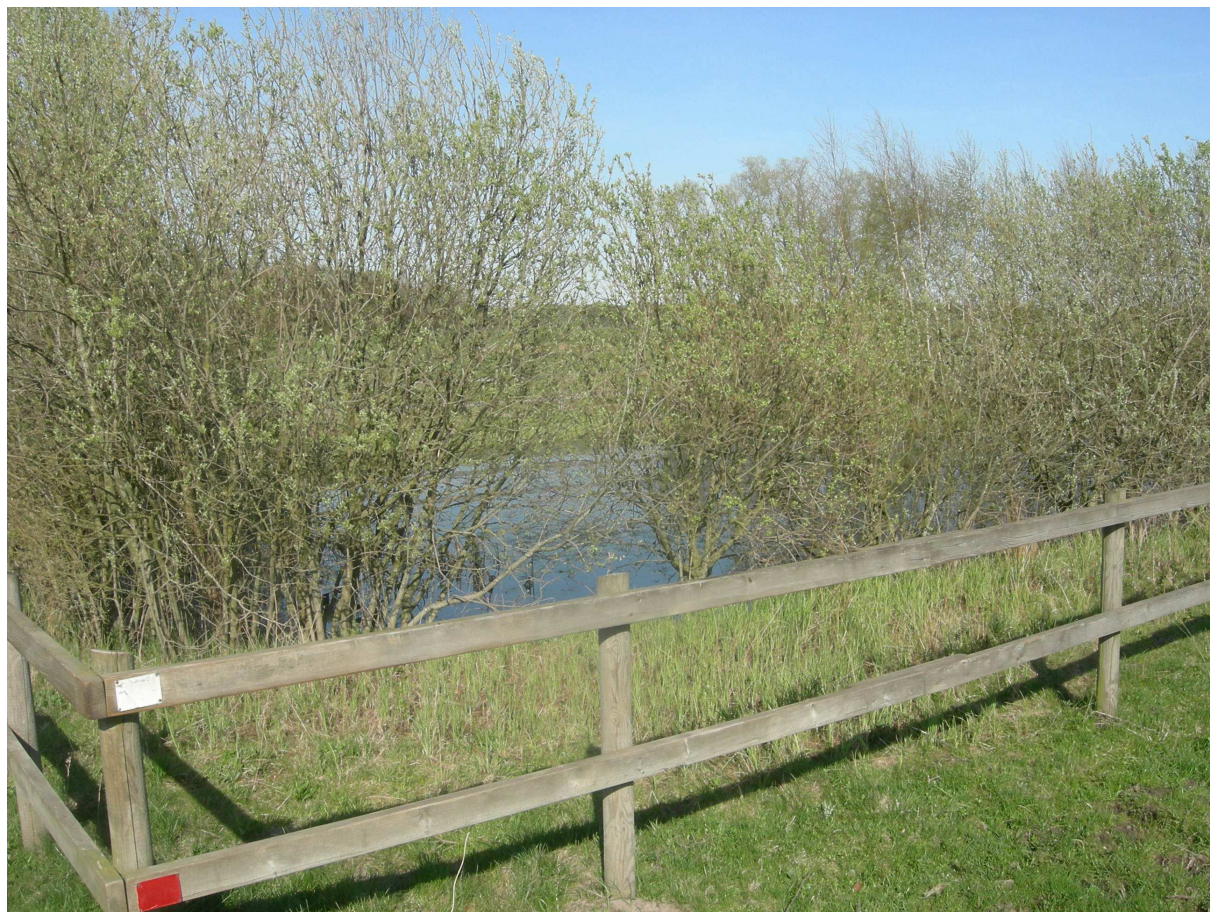
**Bild 12.** St-9

St-9 (bild 12)

Stranden är i stort sett överväxt av sly, björk och buskage. Norra sidan är öppen. Det finns rikligt med undervattensväxter i dammen och cirka tio procent andmat täckte ytan. En vanlig groda påträffades. Dammen är instängslad. Dammen ligger placerad mitt mellan pölarna norr och söder Svarta hål vilka hyser strandpaddor. Jorden kring dammen är av sandig karaktär med torvinslag.

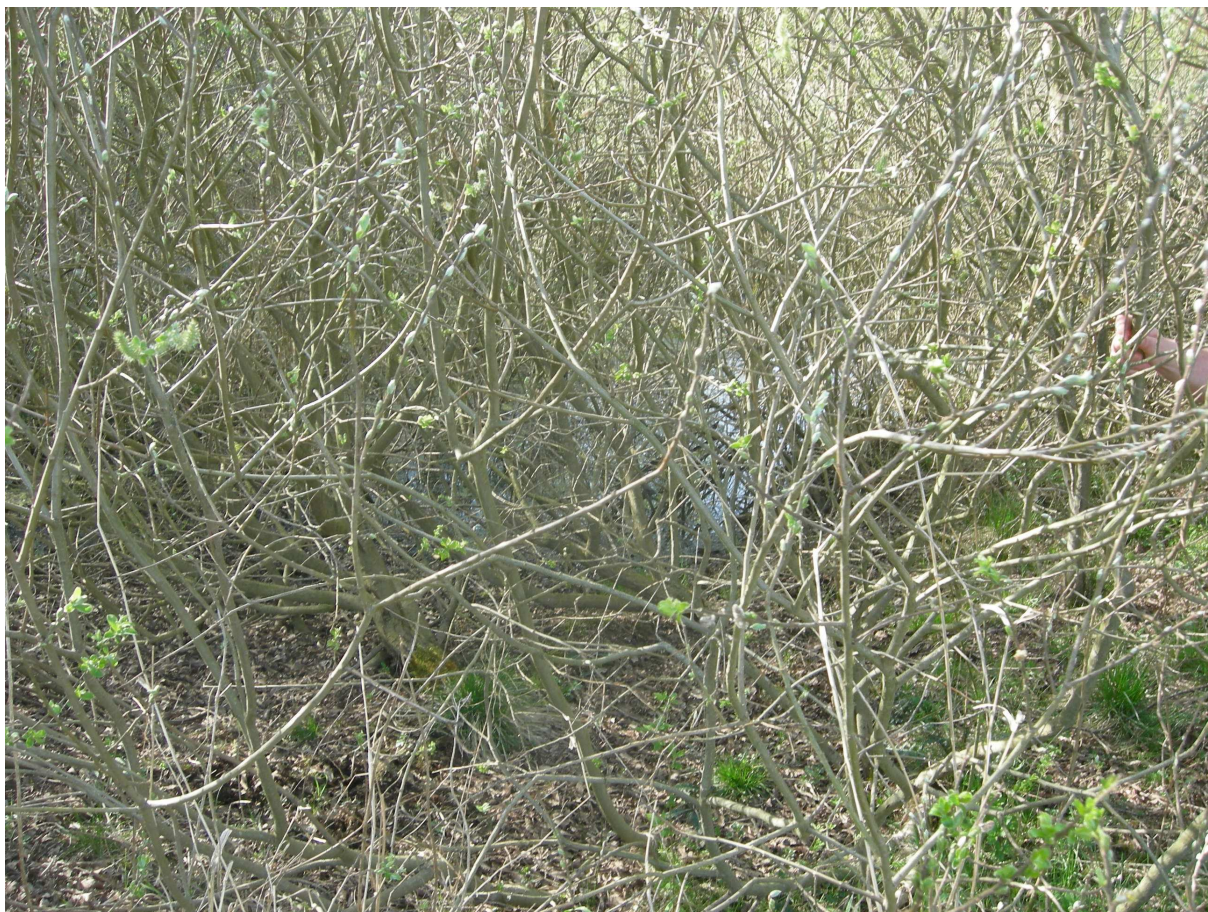
**Bild 13.** St-10

St-10 (bild 13)

Vattnet är helt överväxt av träd och buskar. Från vissa håll är det väldigt svårt att ta sig ner till vattnet. Det finns en öppen vattenyta. Området kring dammen domineras av torvjordar men i närheten finns även sandiga jordar .

St-10 är kraftigt överväxt och ligger dessutom inom ett tätt buskage. Då varken lökgrodor eller strandpaddor trivs i sådan miljö är åtgärder i denna dam överflödiga.

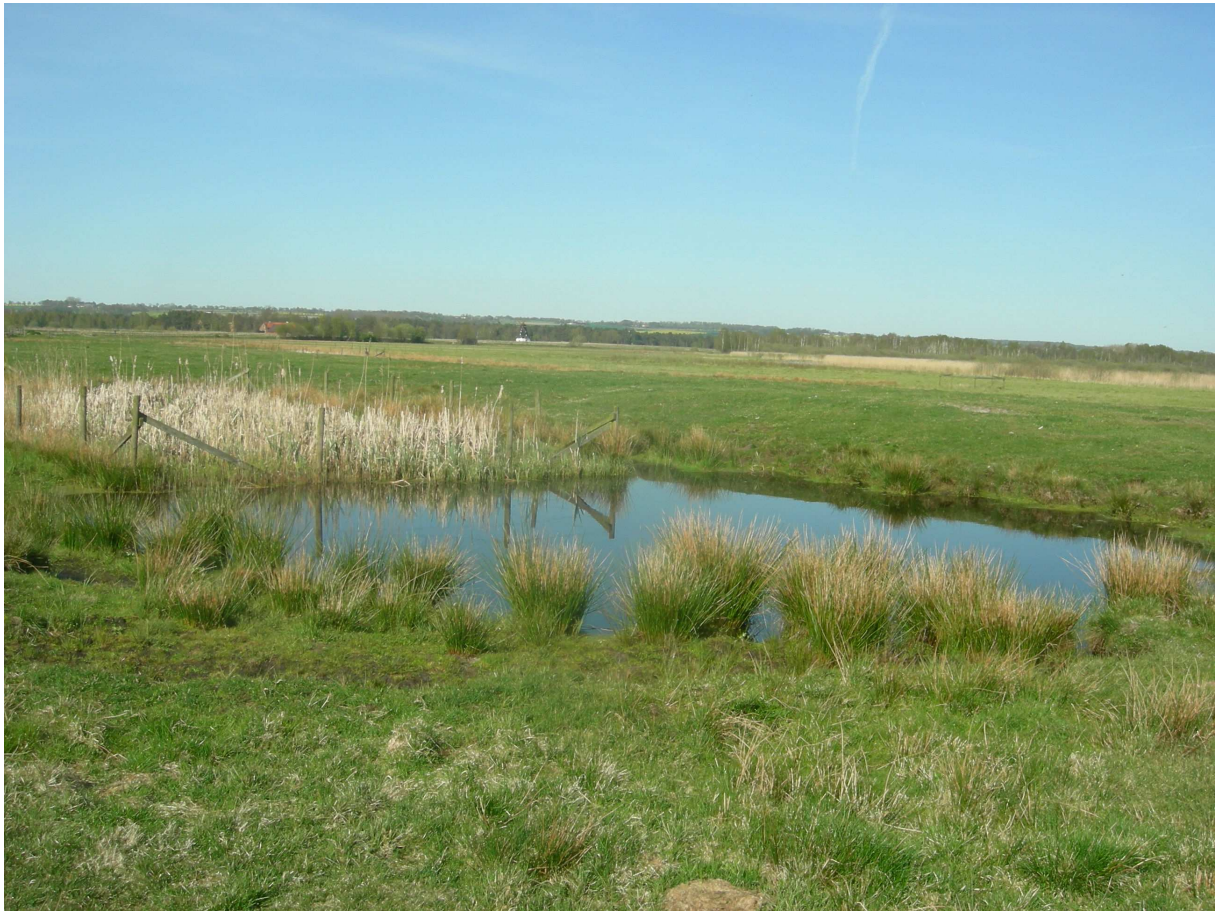
**Bild 14.** St-11

St-11 (bild 14)

När dammen byggdes 1999 gjorde man stranden flack för att gynna strandpaddan. Dessa är dock numera förstörda och erosionen har skapat mer eller mindre skarpa lodräta väggar på delar av stranden vilket inte är positivt för strandpaddor. Små partier flack strand förekommer dock på några ställen. Dammen är i övrigt starkt brunifierat samt till stora delar kraftigt igenväxt av diverse växter. Dammen är delvis instängslad. Omgivningen runt dammen är en strandäng till Krankesjön som består av torvjordar. Cirka hundra meter väster om dammen övergår jorden i sandig karaktär. Den 30 maj konstaterades att cirka 95 procent av dammen var täckt av andmat.

St-11 till och med St-13 hade som dammar utformade i sig varit gynnsamma för strandpaddor om man vidtar åtgärder vad gäller de alldeles för branta stränderna samt rensat dem något. Erosion och tramp från nötkreatur har gjort att strandkanterna är branta istället för flacka som strandpaddorna föredrar. Om man vill satsa på dessa dammar måste man jämna ut stranden och se till att inga nötkreatur trampar i dammarna i framtiden under känsliga perioder. Man kan till exempel sätta upp temporära staket vid dessa perioder. Jorden kring dammarna är dock torvjordar. Strandpaddor är närmast bundna till sandiga jordar något som inte finns direkt runt dammarna men väl cirka hundra meter därifrån. Torvjordar är i sig inga bra miljöer för strandpaddor men avståndet till sandiga jordarna där de trivs bättre bör inte vara avskräckande varför dammarna ändå kunde fungera som lekvatten (Nyström, muntligen 2012). Man har inte observerat några strandpaddor i dessa dammar sedan de anlades. På grund av rådande omständigheter är det överväldigande risk att eventuella åtgärder i syfte att rädda strandpaddor för dessa dammar är överflödiga och onödiga.
