# Strategisk plan för nyanläggning och restaurering av grodvatten på Revingefältet

Av: Nils Lundquist 2012

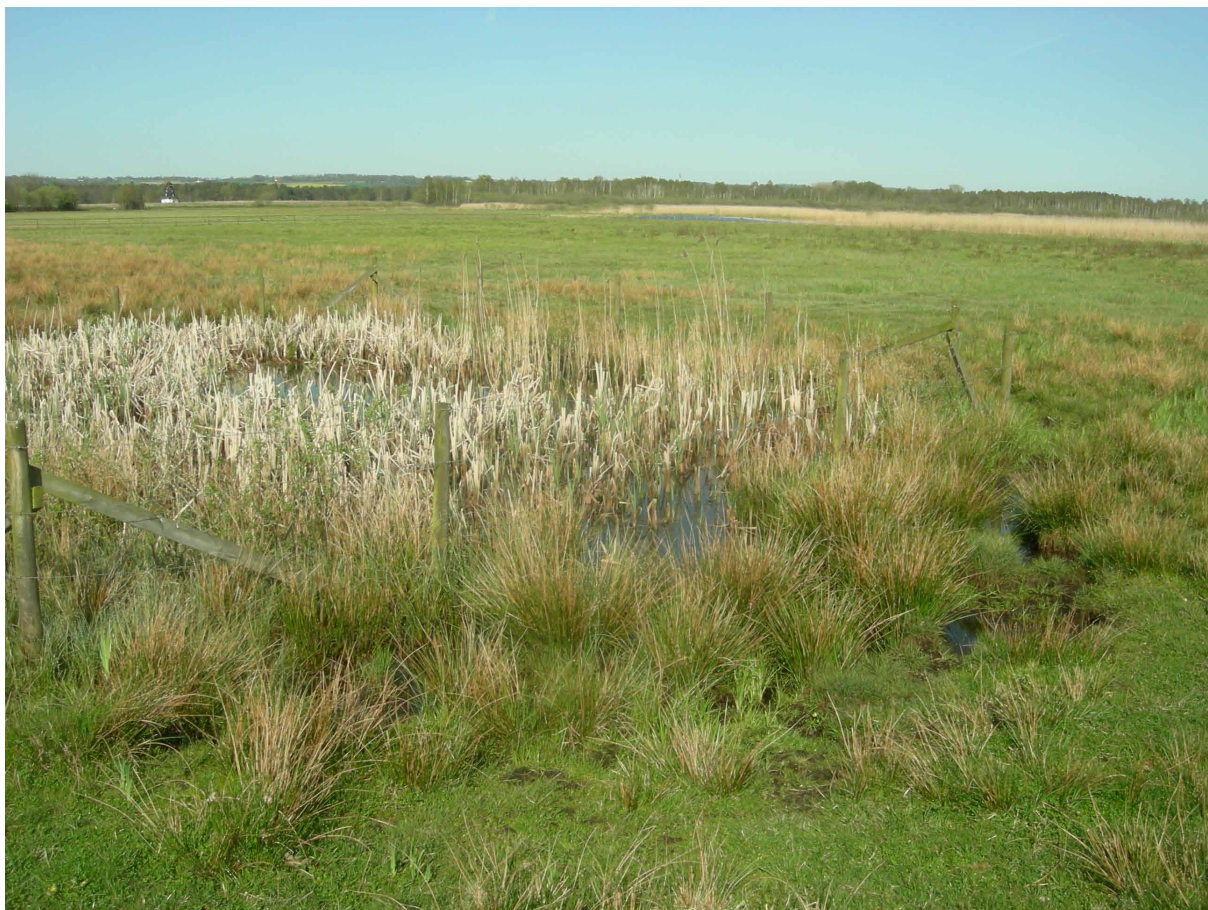
**Bild 15.** St-12

St-12 (bild 15)

När dammen byggdes 1999 gjorde man stranden flack för att gynna strandpaddan. I likhet med St-11 är stränderna förstörda och erosionen har skapat mer eller mindre skarpa lodräta väggar på delar av stranden vilket inte är positivt för strandpaddor. Dammen är i övrigt starkt brunifierat samt kraftigt igenväxt av diverse växter. Dammen hyser ett stort antal snäckor och dagssländelarver. En dykarbagge påträffades också. Dammen är delvis instängslad. Omgivningen runt dammen är en strandäng till Krankesjön som består av torvjordar. Cirka hundra meter väster om dammen övergår jorden i sandig karaktär.

St-11 till och med St-13 hade som dammar utformade i sig varit gynnsamma för strandpaddor om man vidtar åtgärder vad gäller de alldeles för branta stränderna samt rensat dem något. Erosion och tramp från nötkreatur har gjort att strandkanterna är branta istället för flacka som strandpaddorna föredrar. Om man vill satsa på dessa dammar måste man jämna ut stranden och se till att inga nötkreatur trampar i dammarna i framtiden under känsliga perioder. Man kan till exempel sätta upp temporära staket vid dessa perioder. Jorden kring dammarna är dock torvjordar. Strandpaddor är närmast bundna till sandiga jordar något som inte finns direkt runt dammarna men väl cirka hundra meter därifrån. Torvjordar är i sig inga bra miljöer för strandpaddor men avståndet till sandiga jordarna där de trivs bättre bör inte vara avskräckande varför dammarna ändå kunde fungera som lekvatten (Nyström, muntligen 2012). Man har inte observerat några strandpaddor i dessa dammar sedan de anlades. På grund av rådande omständigheter är det överväldigande risk att eventuella åtgärder i syfte att rädda strandpaddor för dessa dammar är överflödiga och onödiga.

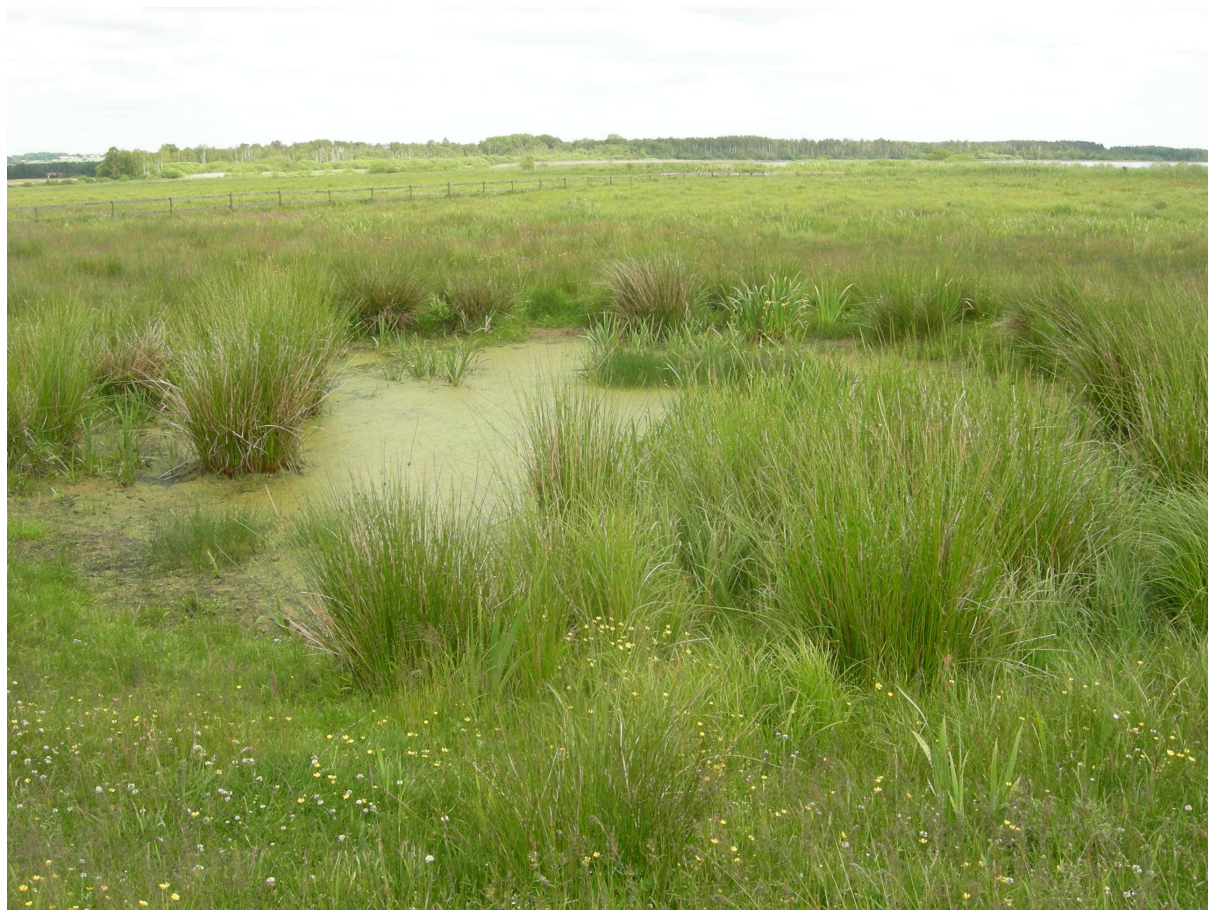
Bild 16. St-13

St-13 (bild 16)

När dammen byggdes 1999 gjorde man stranden flack för att gynna strandpaddan. Även denna damms stränder är förstörda. Små partier flack strand förekommer dock på några ställen. Dammen är igenväxt av diverse växter. Omgivningen runt dammen är en strandäng till Krankesjön som består av torvjordar. Cirka hundra meter väster om dammen övergår jorden i sandig karaktär. Den 30 maj konstaterades att cirka 95 procent av dammen var täckt av andmat.

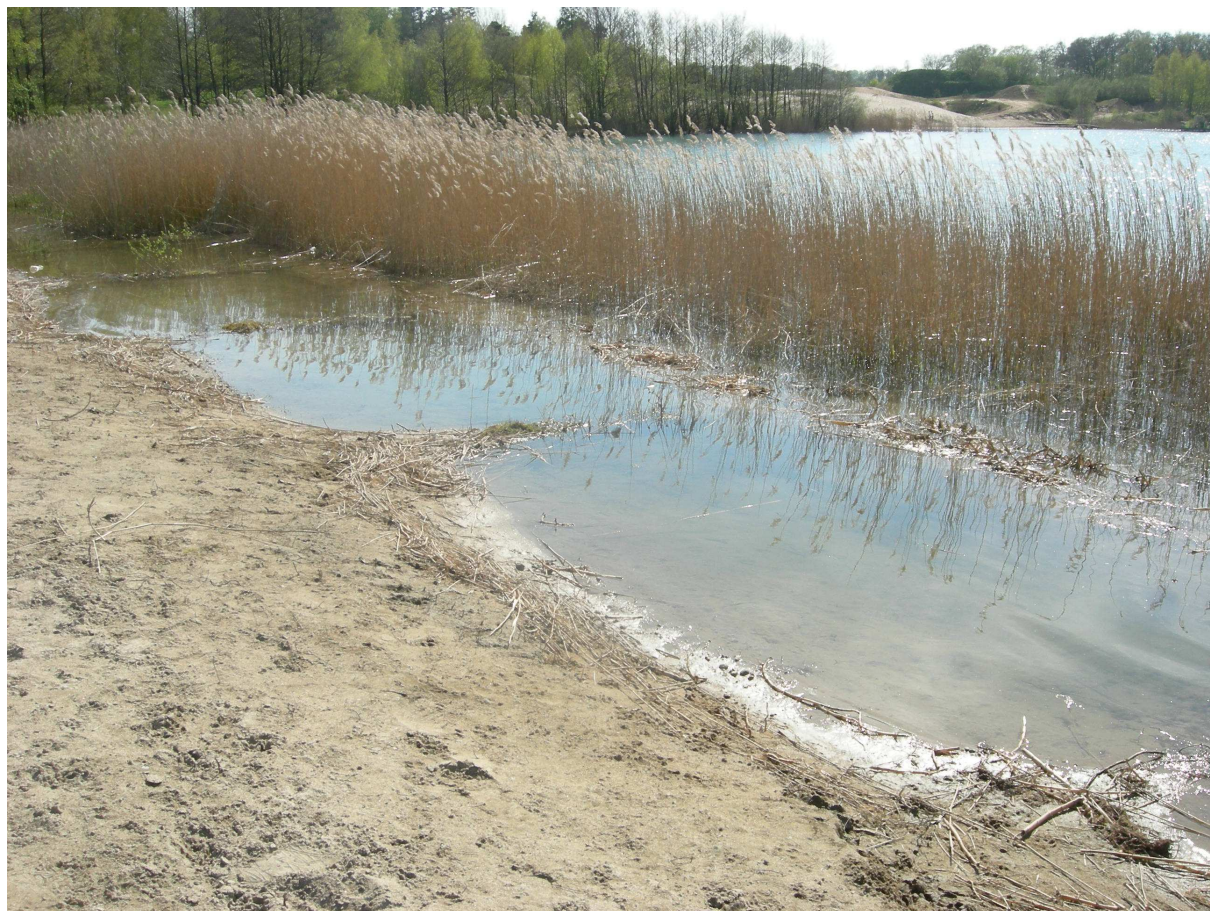
Pölarna som byggdes direkt i anslutning till sjön i Tvedöras sandtag är stundtals inte längre skiljda från resten av vattnet på grund av högt vattenstånd (bild 17). Sandvallarna sköljs bort trots skydd från vass och kommer på sikt att försvinna helt. Då de sitter ihop med det stora

**Bild 17.** Pölarna intill Tvedöras sandtag 3 maj 2012

vattnet har fisk kunnat vandra in här. Således tjänar de inte något syfte ur groddjursperspektiv i dagsläget. Vill man ha kvar dessa är det viktigt att stärka vallen, vilket bör vara ganska enkelt gjort. De är ännu inte testade för paddor, men det kunde vara värt att testa pölarna vid kommande säsonger.
