# **Grodinventering i småvatten inom del av Eslövs kommun. Fullständig version.**

***Rana* Konsult**

**Jon Loman**

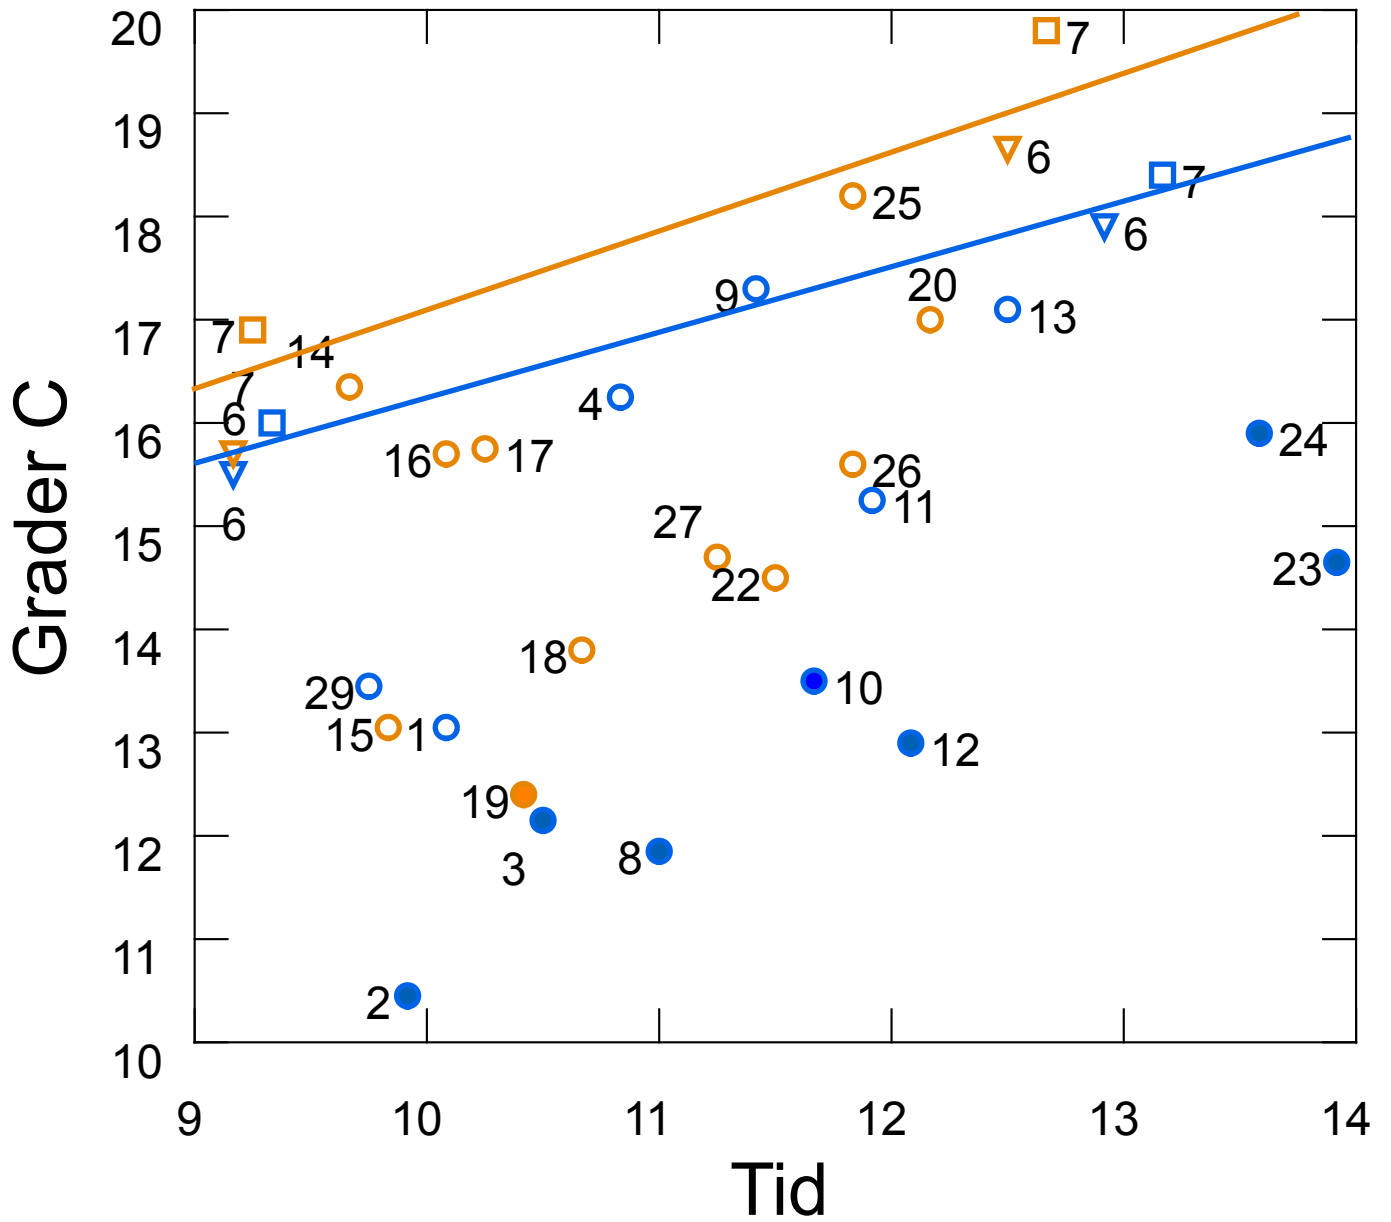
# Vattentemperatur

Av figuren framgår att temperaturen steg med ca 3 grader under mätperioden och att den var något högre 8e (röda markeringar) än 7e maj. Med hänsyn till detta har jag med fyllda symboler markerat de dammar som var påtagligt kalla. Detta påverkar grodynglens utvecklingshastighet negativt och en sen metamorfos kan inverka negativt på första årets tillväxt och möjligheten till en lyckad vinteröverlevnad. Det framgår också att syrgasmättnaden endast ökade obetydligt under mät dagarna. Det är ingen tvekan om att 5 dammar (markerade med fyllda symboler) utmärkte sig negativt i detta avseende.

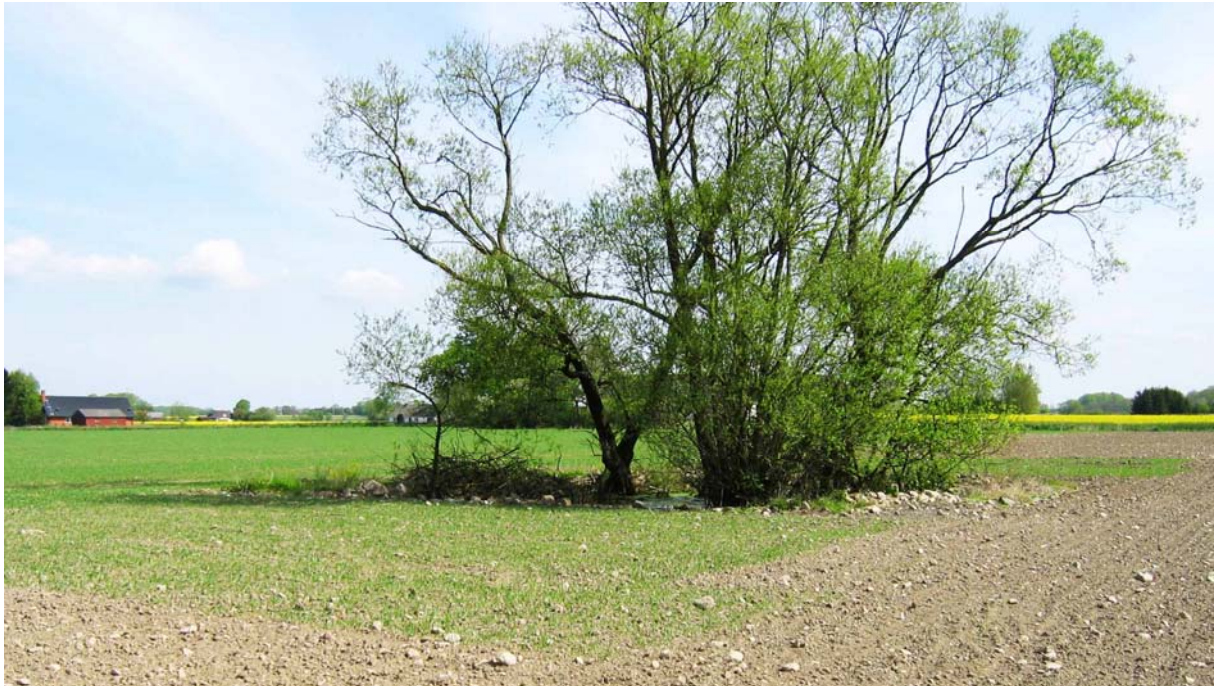
## Damm 10

**Troligen fd mägergrav.**

**Vanlig groda: 17 romklumpar. En hel del yngel nära metamorfos hittade.**

**Viktig lekdamm för vanlig padda.**

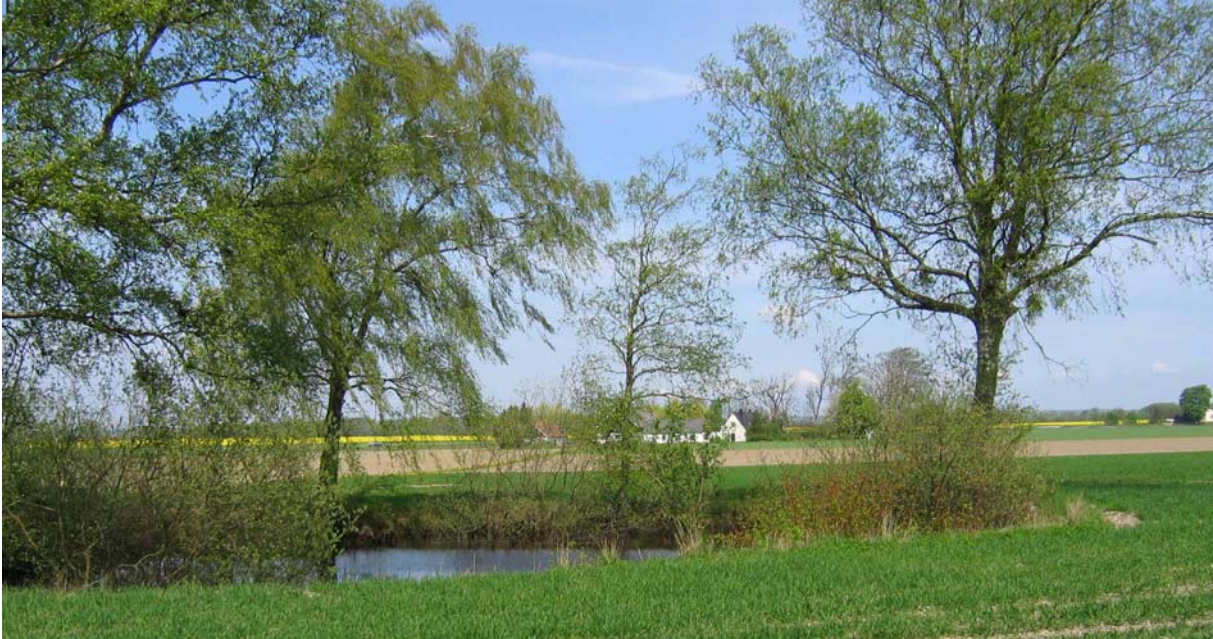
## Damm 11

**Troligen fd mägergrav.**

**Vanlig groda: Något spel hört men ingen rom hittad.**

**Förslag till åtgärder** Man skulle kunna överväga att röja buskage och fasa en del kanter. Egentligen är dammen för liten för att det ska vara värt att satsa på den. Det finns bättre dammar i närområdet.

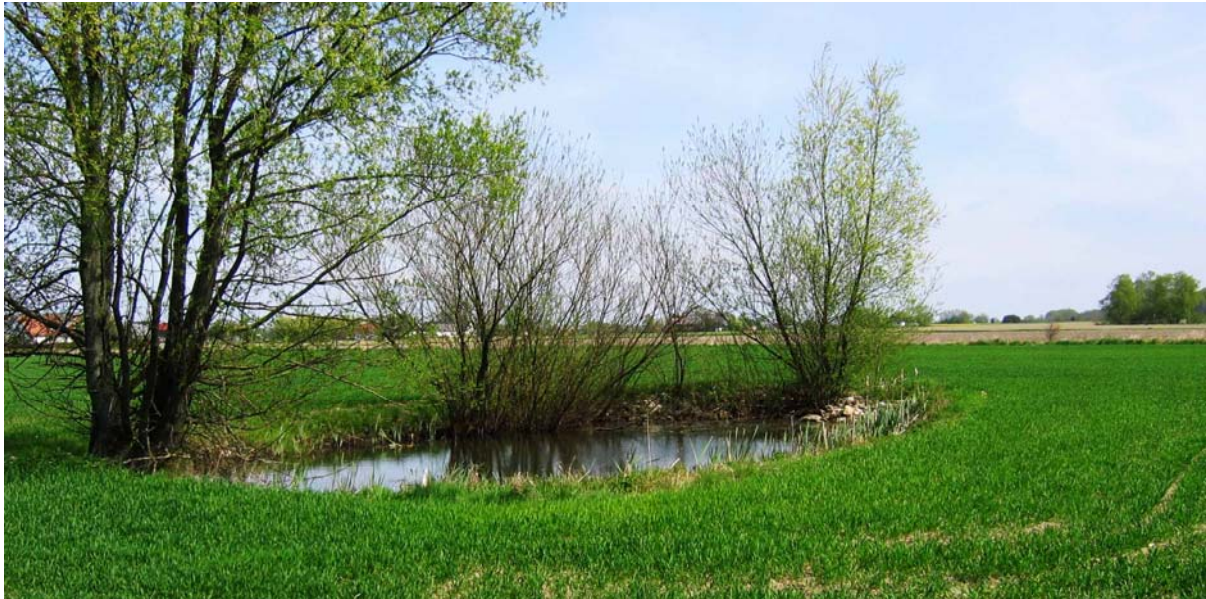
## Damm 13

**Troligen fd mägergrav.**

**Vanlig groda:0.**

**Viktig damm för vattensalamandrar.**

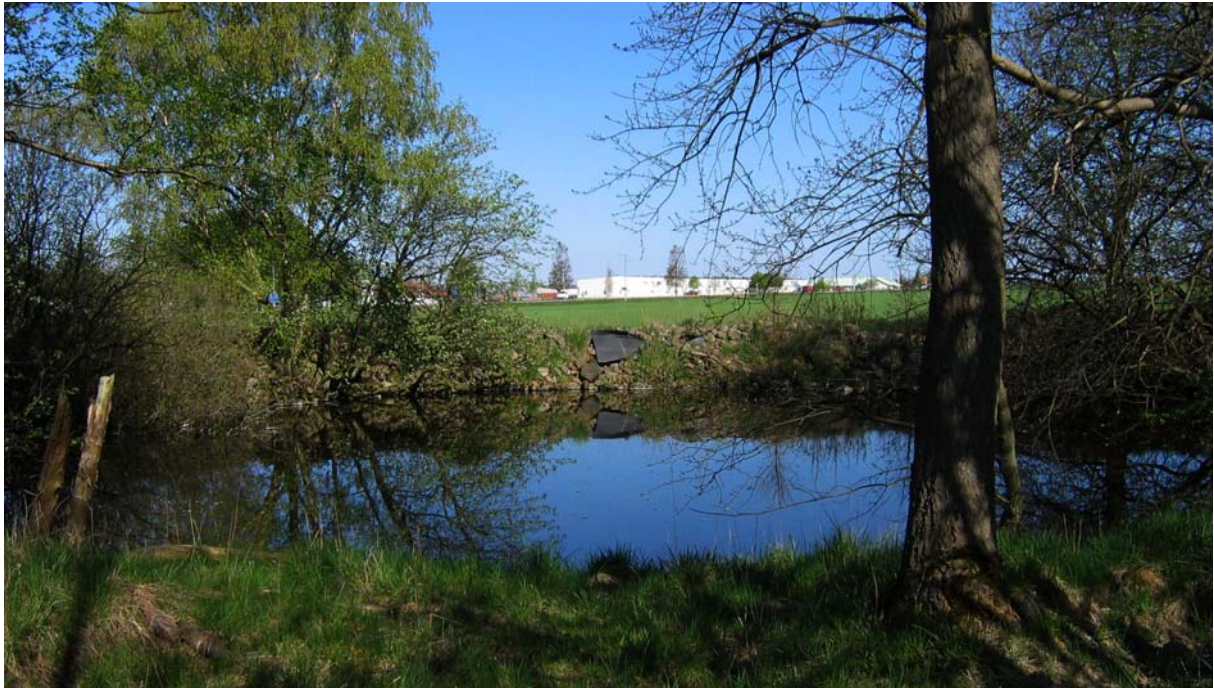
## Damm 14

**Troligen fd mägergrav.**

**Vanlig groda: 0.**

**Bedömning.** Kan bli en bra damm. Närheten till vägen är knappast ett problem eftersom både sommar- och övervintringslokaler finns på samma sida vägen som dammen. Å andra sidan finns kanske flera bättre dammar i närområdet.

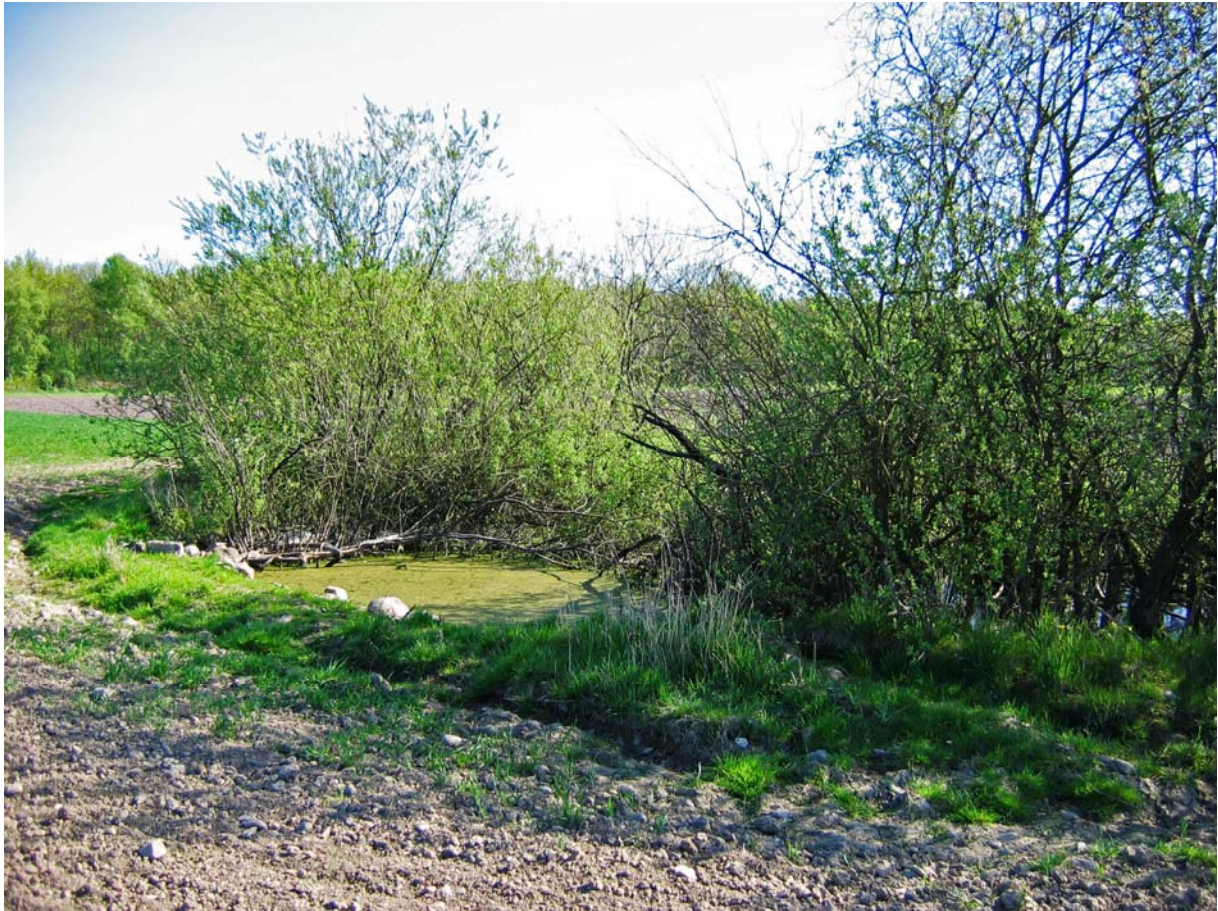
## Damm 15

**Troligen fd mägergrav.**

**Vanlig groda: 65 romklumpar. Inga metamorfer hittade.**

**Potentiellt viktig lekdamm för vanlig groda**

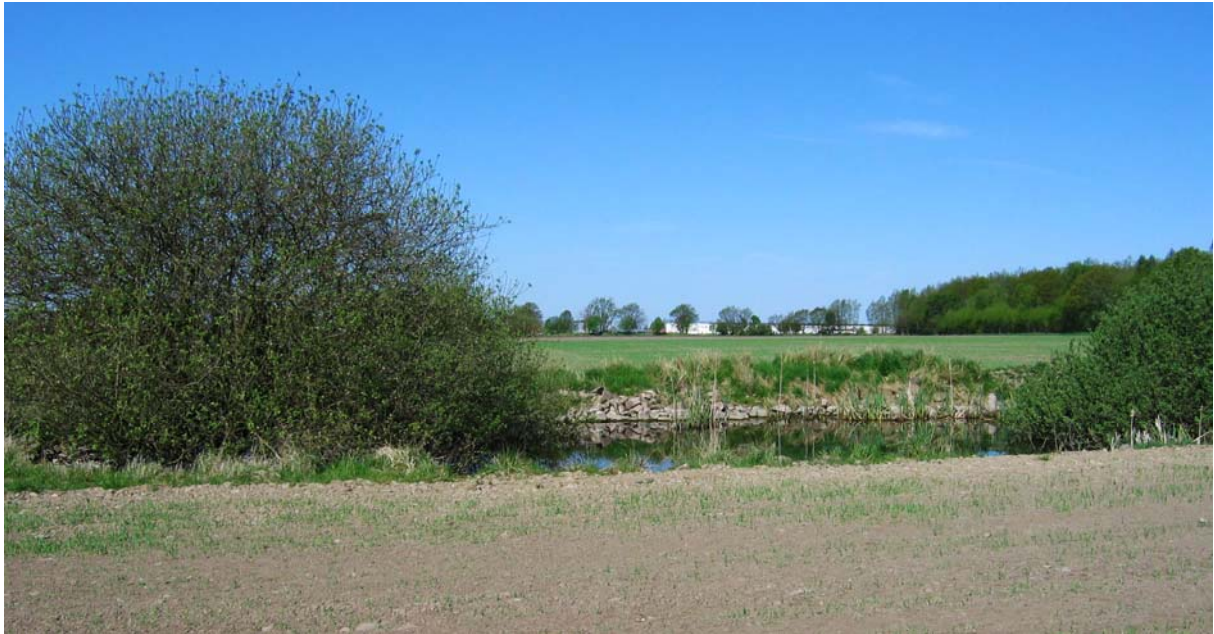
## Damm 16

**Troligen fd mägergrav.**

**Vanlig groda: 0.**

**Bedömning.** Detta är en trevlig damm med klart vatten. Troligen bara någon enstaka padda men lek av båda vattenödlorna. Dessutom förefaller undervattenslivet i övrigt rikt, bl.a. observerades blodiglar. Dammen har stort estetiskt och pedagogiskt värde.

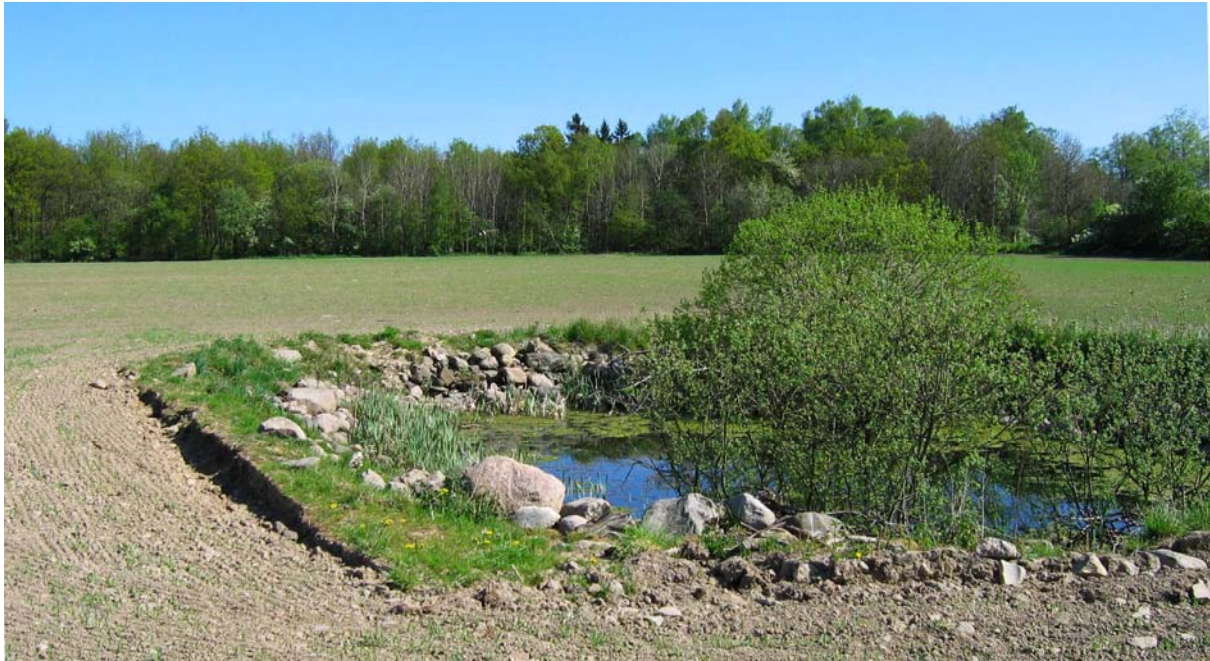
## Damm 17

**Troligen fd mägergrav.**

**Vanlig groda: 0.**

**Bedömning.** Detta är en trevlig damm med klart vatten. och lek av båda vattenödlorna. Dessutom förefaller undervattenslivet i övrigt rikt. Dammen har stort estetiskt och pedagogiskt värde.

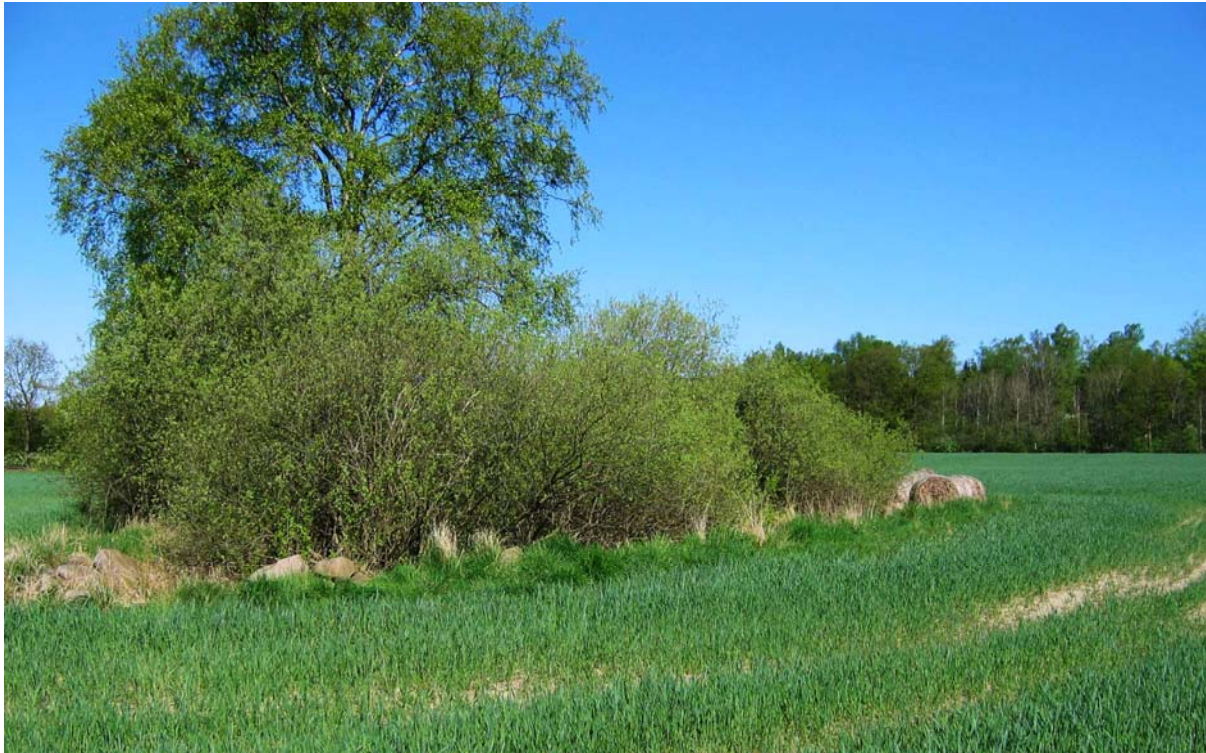
## Damm 18

**Troligen fd mägergrav.**

**Vanlig groda: 0.**

**Bedömning.** Jag tycker inte det är motiverat att åtgärda denna damm. Det finns mer lämpade groddammar i närheten. Det är bättre att behålla denna damm i nuvarande skick som ett bra skydd för fåltvilt och småfåglar.

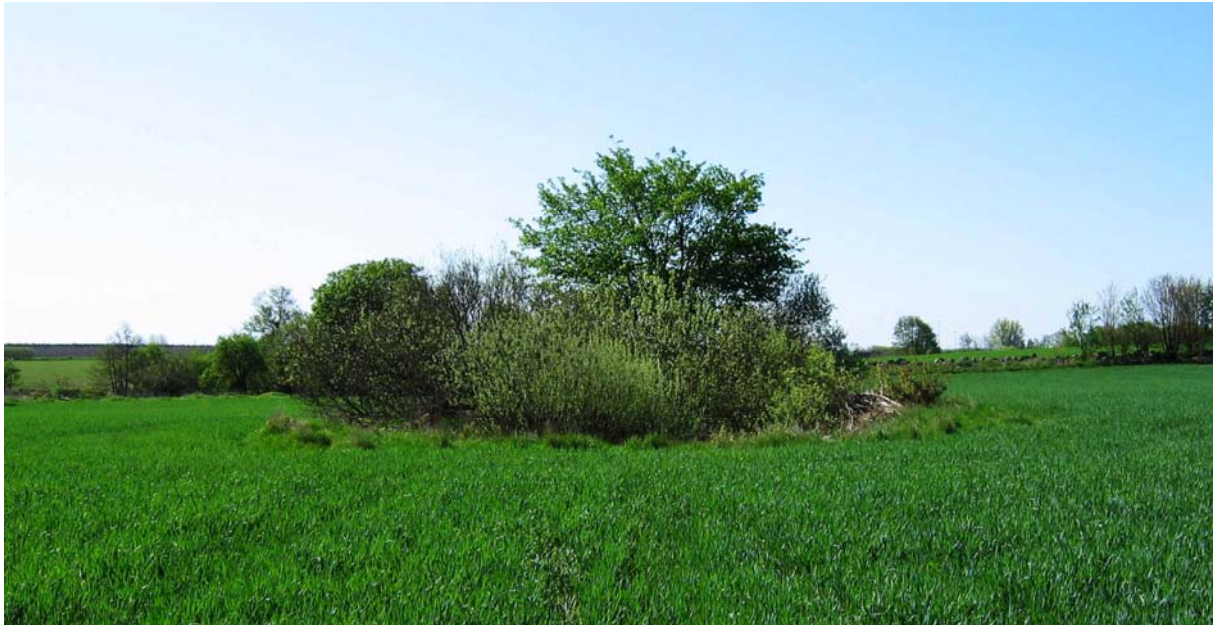
## Damm 19

**Troligen fd mägergrav.**

**Vanlig groda: 0.**

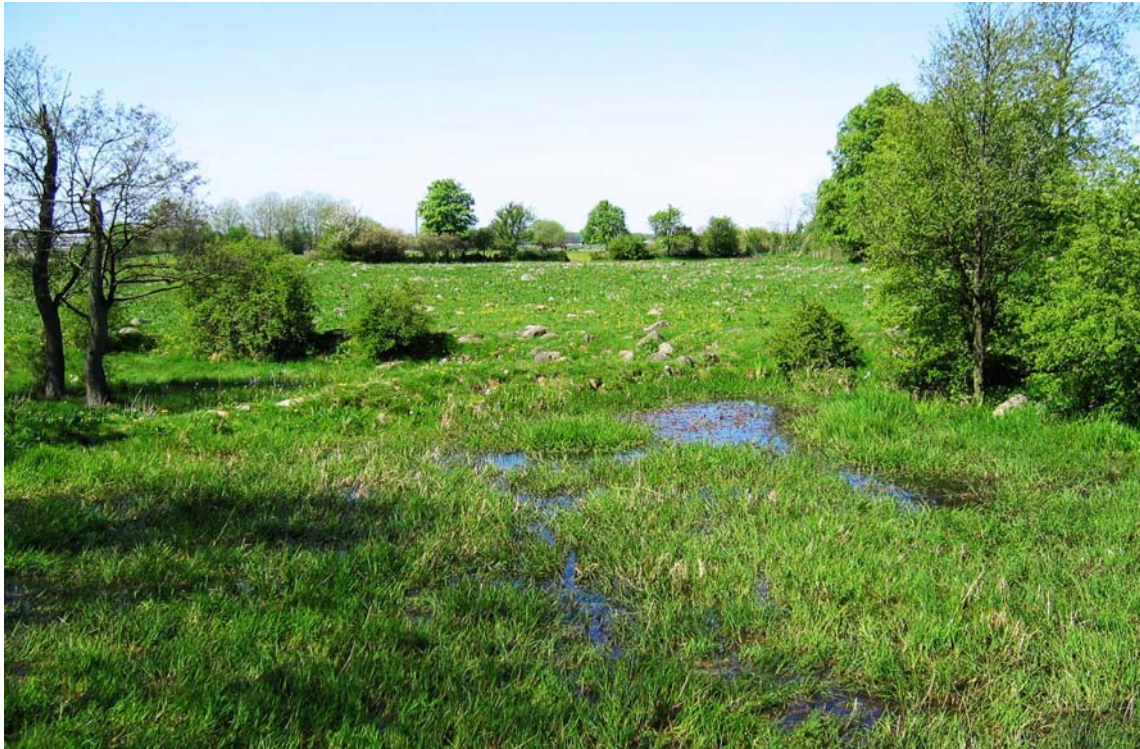
## Damm 25

Denna damm är någon form av dämme intill bäcken. Sytet är oklart men den kan ha varit en fiskdamm Nu alltför grund (sedimentering?) för att det ska verka aktuellt.

**Vanlig groda:** Spelande hanar sedda och hörda.

**En potentiellt mycket bra damm för vanlig groda**

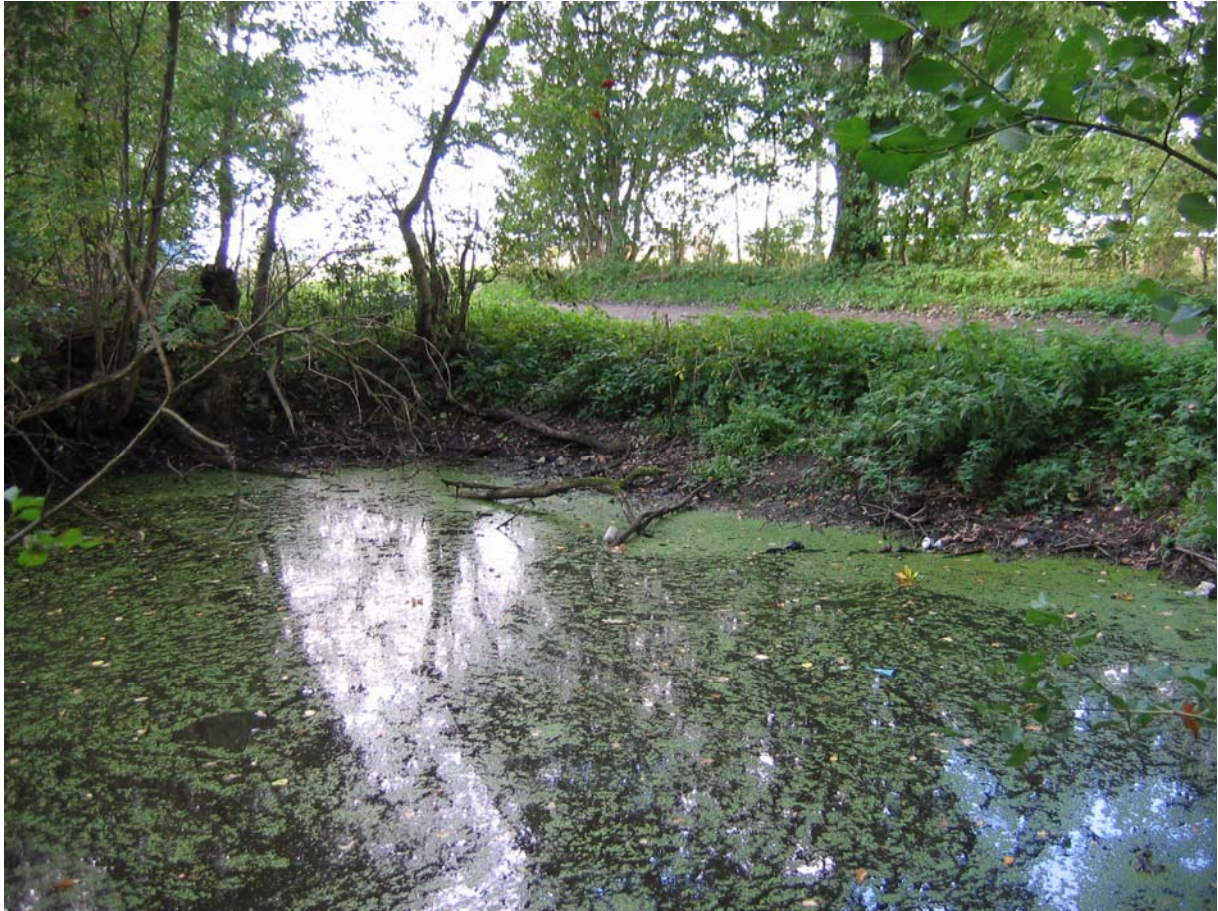
## Damm 27.

### Oklart ursprung.

**Vanlig groda: 0.**

Förekomsten av större vattenödlor gör dammen skyddsvärd.

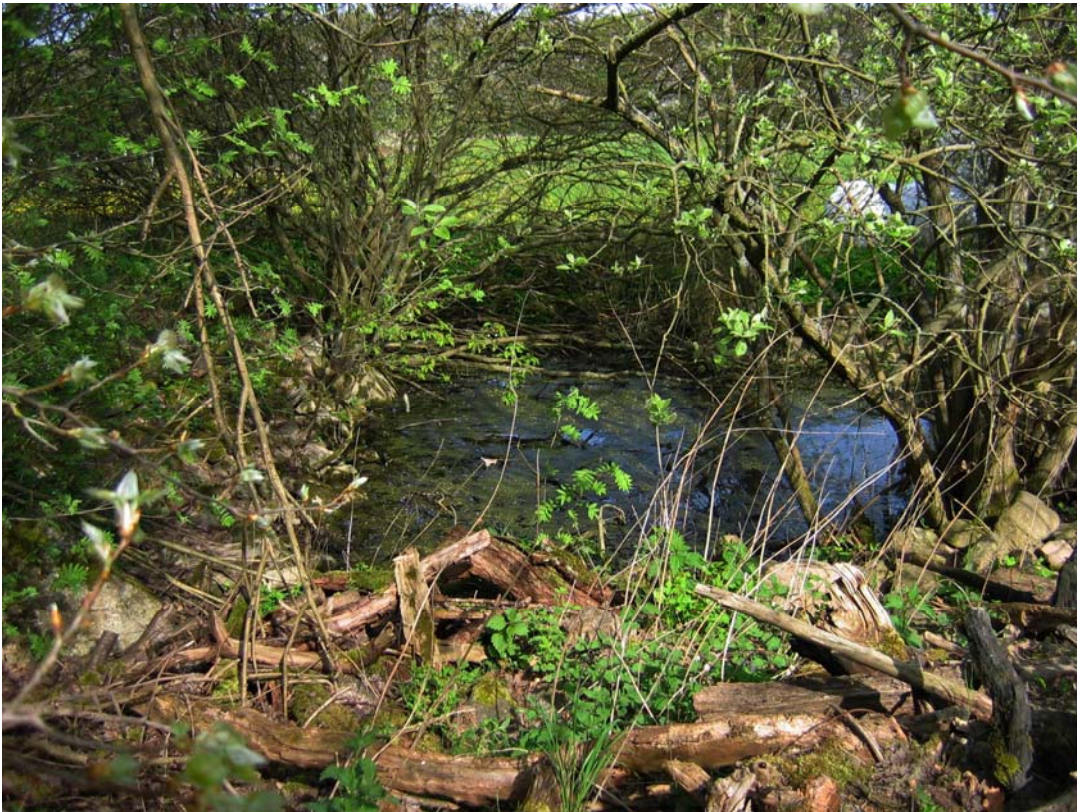
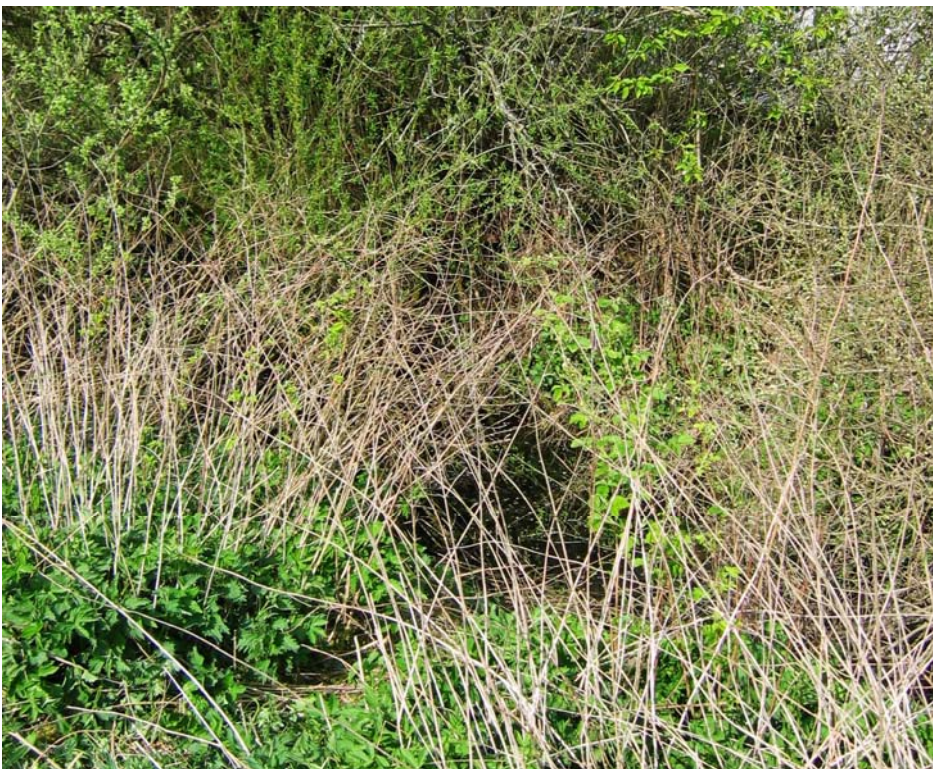
## Damm 29

Troligen fd margelgrav.

Har visas det anslutande diket dar leken skedde.

**Vanlig groda: Ca 280 romklumpar. Bra rekrytering av metamorfer konstaterad. Dock var metamorferna påtagligt små och omvandlingen sen, först efter midsommar.**

**En viktig damm för vanlig groda.**

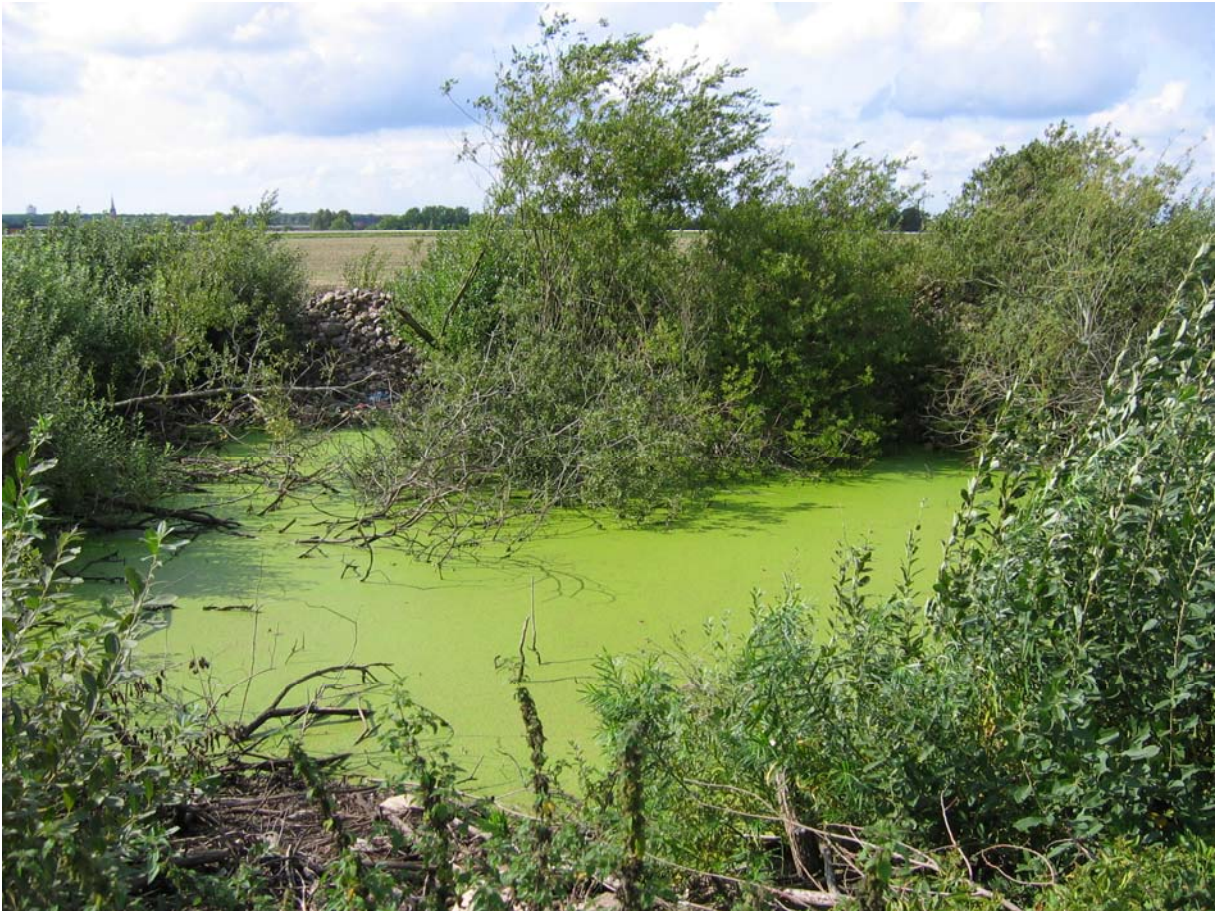
## Damm 30

**Trol. f.d. mägergrav.**

### **Inga grodinventeringar genomförda**

**Kanske en viktig damm för vanlig padda**

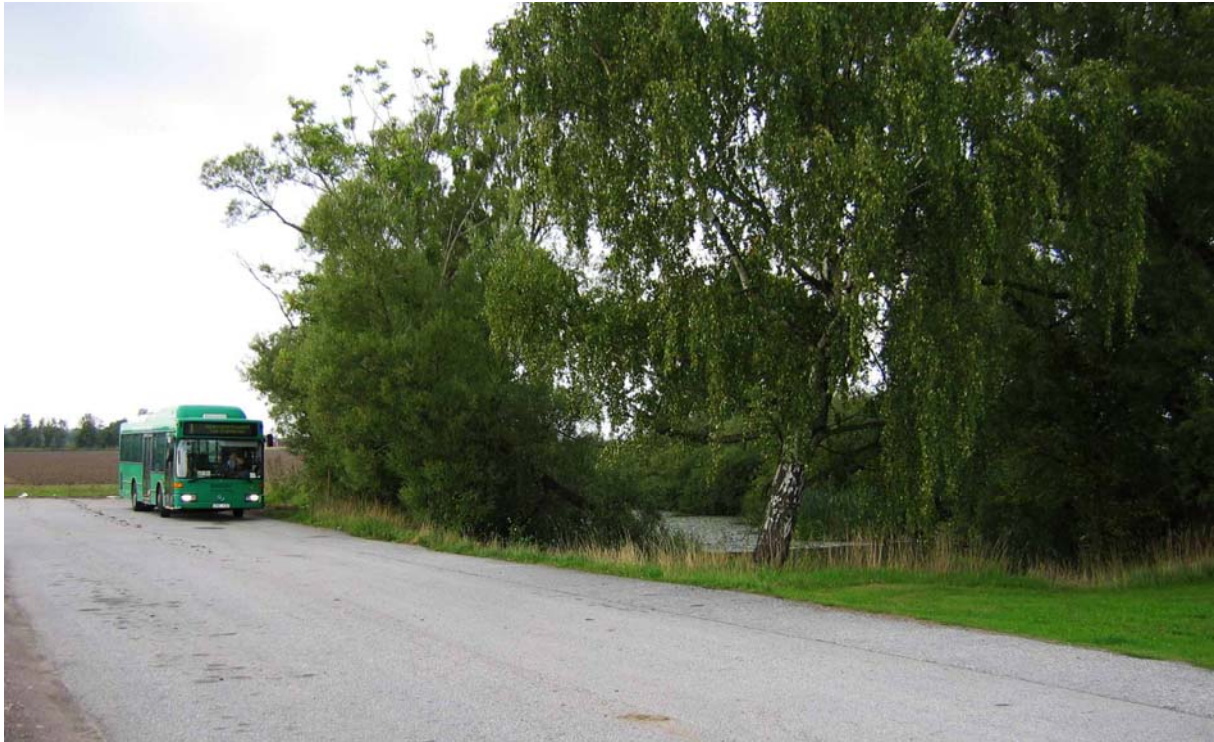
## Damm 31

### Oklart ursprung

#### Inga grodinventeringar genomförda.

**Det verkar inte meningsfullt att göra iordning denna damm speciellt för groddjur. Däremot är det i många avseenden en stor och trevlig damm som kan ha betydelse för fågellivet.**

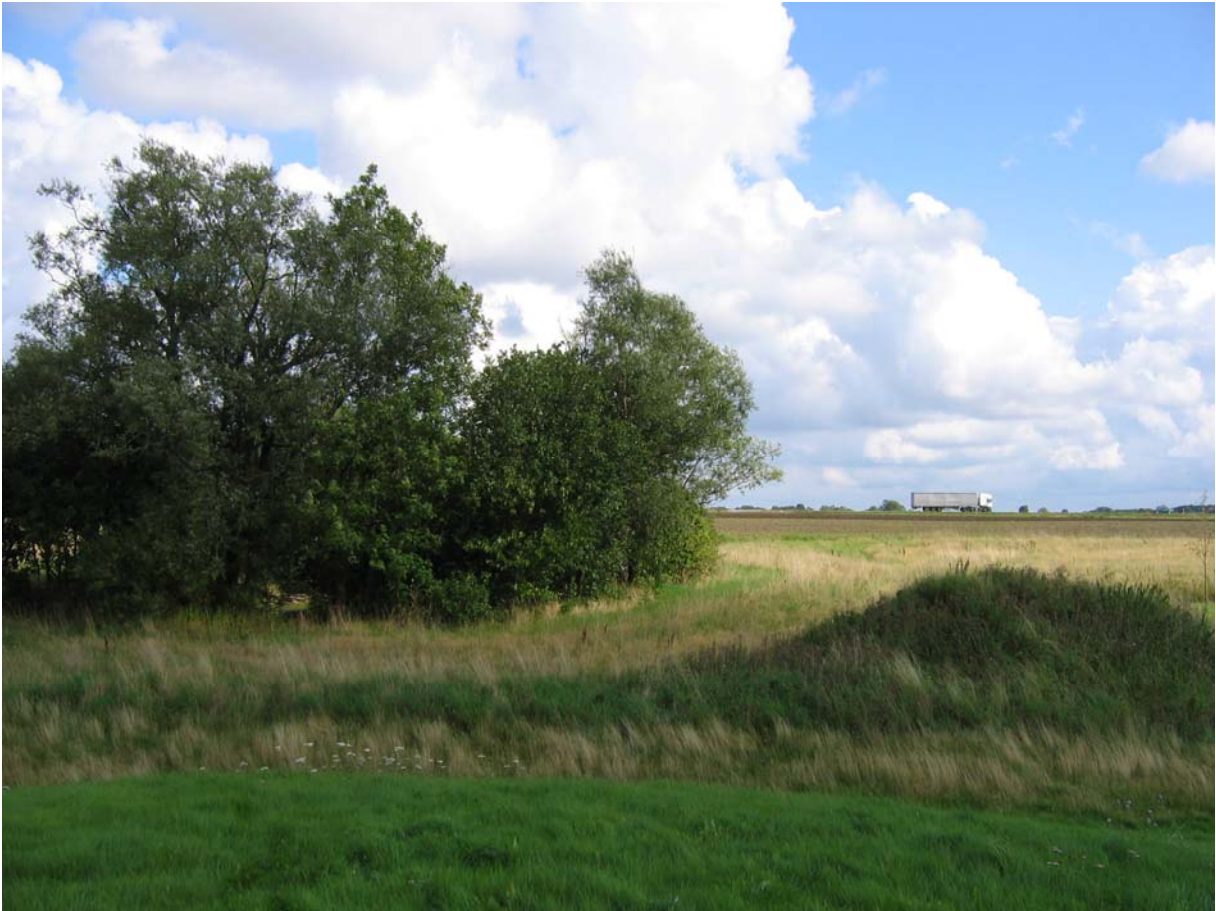
## Damm 32

**Trol. f.d. mörgelgrav.**

**Inga grodinventeringar genomförda.**
