Inventering av konfliktpunkter  
mellan groddjur och vägar  
respektive uttrar och vägar i  
Region Mälardalen

**Publikation:** 2002:167

**Utgiven:** 2002 - 12

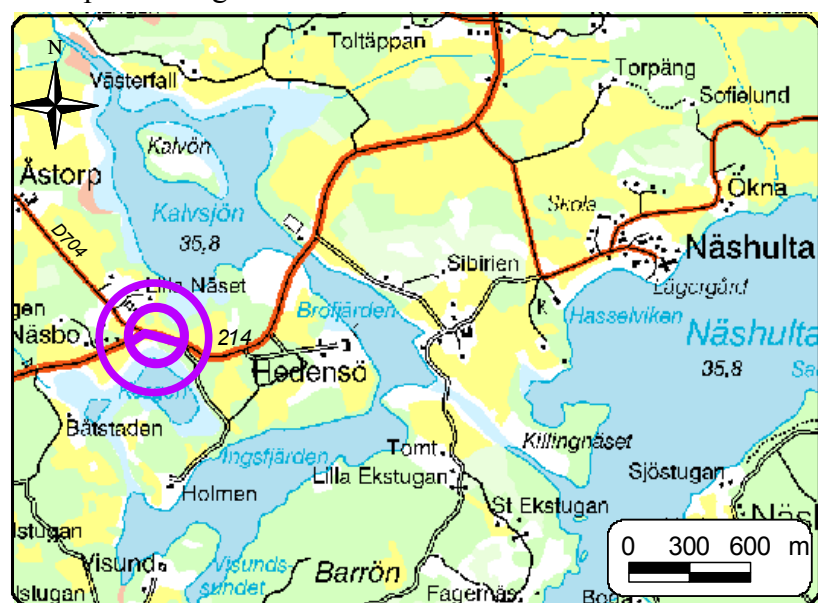
Karta 2: Konfliktpunkt (innersta ringen) vid Näshulta/Åstorp.

Väster om Näshulta, längs väg 214 mellan avtagsvägen till Holmen och Åstorps vägskäl (väg D704) finns en busskur. Inom detta område som omfattar runt 200 meter har i flera år grodor iakttagits levande eller döda på vägen. Norr om vägen är det åkermark och bortom den lövskog. Söderut, runt busskuren ligger ett fuktigare område med ung björkskog, vass och gräs, denna våtmark vetter mot gölen Korgen.

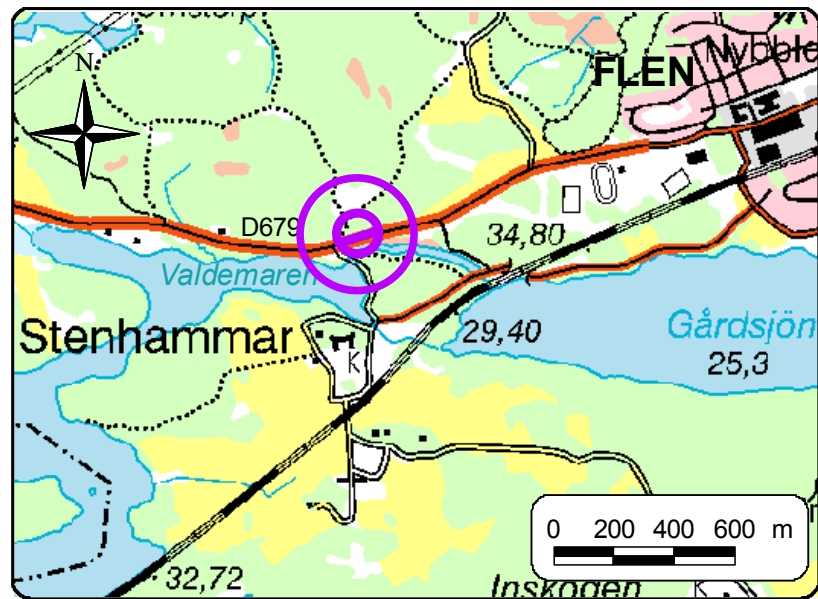
Karta 3: Konfliktpunkt (innersta ringen) utanför Flen.

Väg D679 är en sex meter bred belagd väg med hastighetsbegränsningen 70 km/h och en årsmedeldygnstrafik på 320. Enligt uppgift finns det fisk i sjön Valdemaren, dock påträffades vare sig fisk, groddjur eller yngel vid inventeringen, endast vatteninsekter. En förbipasserande uppgav att det på våren hörs på långt håll att grodorna leker i vassen mellan vägen och ån som strömmar ut i Valdemaren. Vägsträckan som groddjuren vandrar på är cirka 160 meter lång.

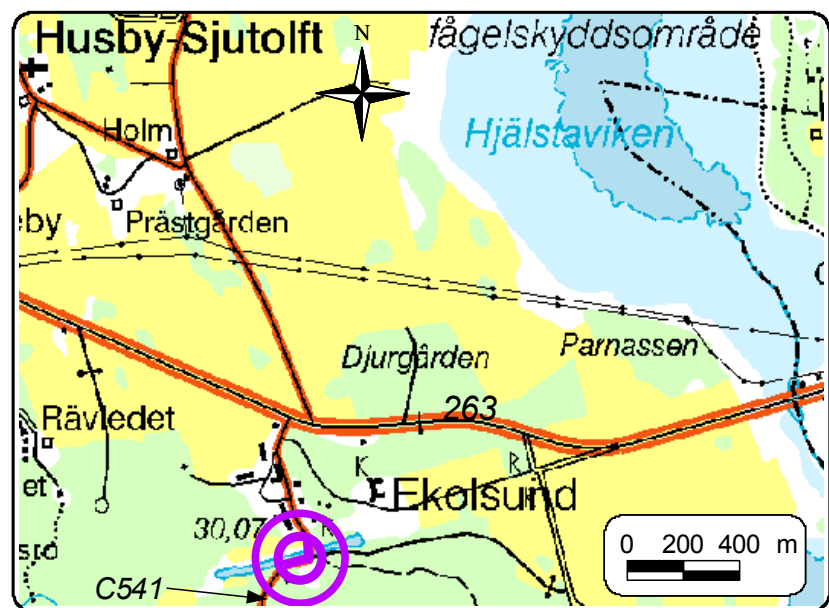
Karta 5: Konfliktpunkt (innersta ringen) vid Ekolsund.

Vattensamlingen förefaller vara gjord av människor. Precis efter vattnet gör vägen en vinkelkrök och går parallellt med vattnet under 100 meter. Det är i vinkeln och ungefär 20 meter längs vägen västerut som ett hundratal trafikdödade paddor iaktas varje vår.

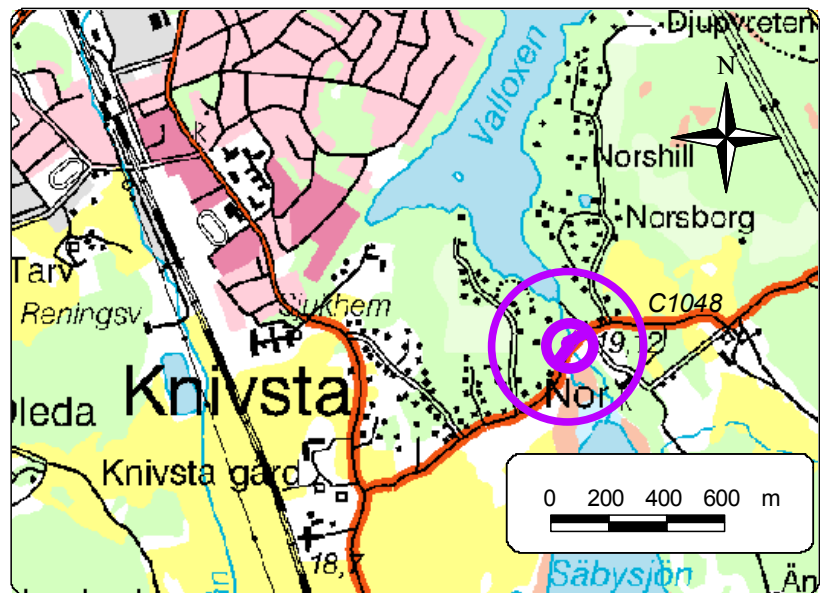
Karta 6: Konfliktpunkt (innersta ringen) vid Noors slott.

Hundra meter väster om infarten till Noors slott, söder om Knivsta, korsar väg C1048 ett vattendrag mellan Säbysjön och Valloxen. På vägen, ett hundratal meter på var sida om vattnet, rör sig groddjur frekvent och paddor hittas ofta döda. Norr om vägen mot Valloxen är det lövskog och torrare än i den hage som ligger vid ån söder om vägen. Nordväst om vägen och ån är det som torrast och tätast lövskog.

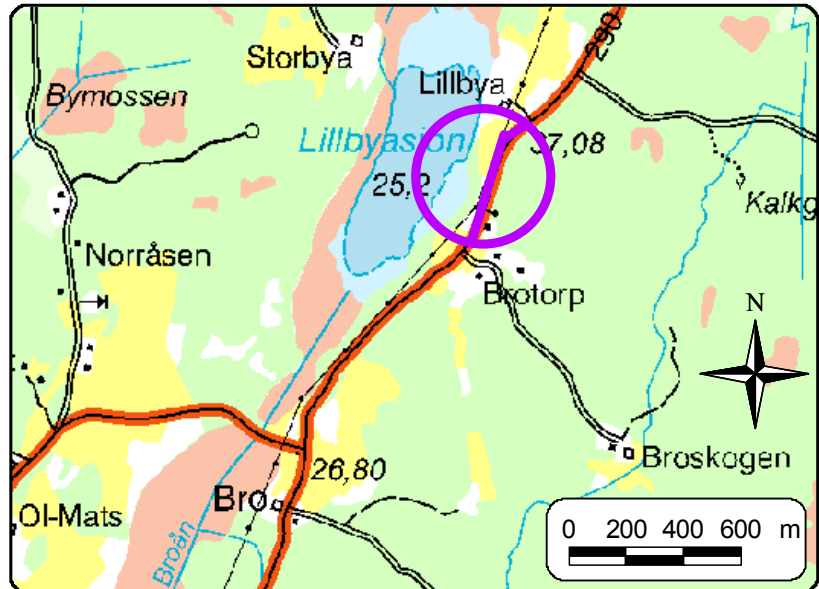
Karta 7: Konfliktpunkt (ringen) vid Lillbyasjön.

Fem kilometer norr om Österbybruk, längs väg 290, ligger Lillbyasjön. En större elstängslad djurhage sluttar ner mot sjön och skiljer vägen från vattnet. Närboende anger att det finns fisk i sjön, dessutom rör sig snok, häger, tranor, grågäss samt ett svanpar i omgivningen. Det är efter avfarten till Broskogen och längs med hagen innan bondgården Lillbya, som mycket groddjur har setts passera vägen. Enligt uppgift skall det tidigare år ha varit hundratals överkörda groddjur. En källa springer upp ur marken vid sträckans lägsta punkt och källvattnet strömmar i en bäck ner mot Lillbyasjön. Öst om vägen ligger en barrskog med mycket gräs i blockig terräng.

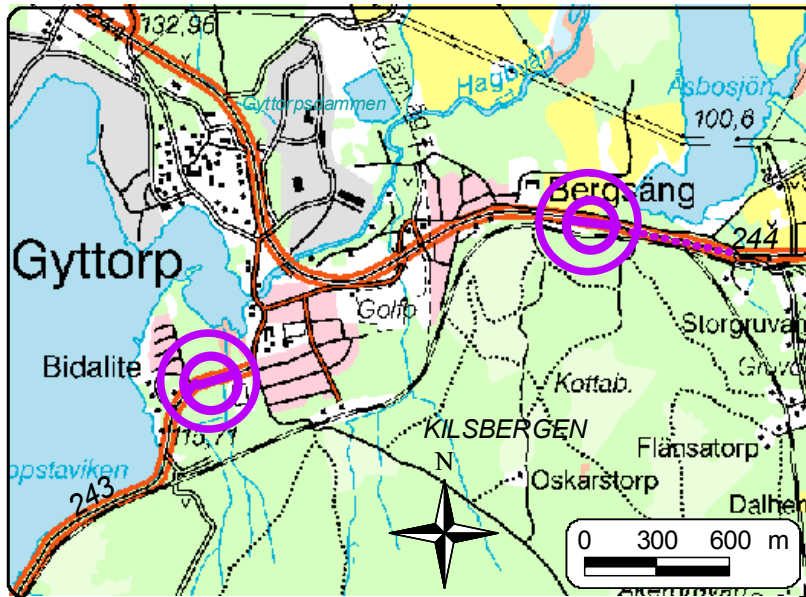
Mellan Nora och Gyttoorp i Bergslagen går väg 244. Vid Bergsäng (högra markeringen på karta 10) passerar vägen Åsbosjöns södra punkt och runt det området har vanlig groda, åkergroda samt vanlig padda setts passera vägen om våren. Grodorna hoppar över vägen vid en svacka väster om Åsbosjön, för att leka i fuktiga områden runt Åsbosjön eller eventuellt i Gyttoorpsdammen. Paddorna går över vägen ett hundratal meter längre österut (se prickad linje i karta), för att leka i Åsbosjön. Tio meter norr om väg 244 och längs med hela vägsträckan följer en gammal väg parallellt. Norr om denna mindre väg ligger ett fält och mellan vägarna finns en passage med gles lövskog samt tät markvegetation. På södra sidan om vägarna reser sig Kilsbergen med ung lövskog, företrädesvis al, björk samt rikligt med örter och döda grenar. En bäck rinner ner från Kilsbergen i en sluttande sänka, passerar under väg 244 i en trumma och vidare mellan vägarna åt öster.

Karta 10: Konfliktpunkter (innersta ringarna) i Gytterp (vänster markering, väg 243) och Bergsäng (höger markering, väg 244). Den prickade linjen öster om Bergsäng visar en eventuell konfliktpunkt med paddor. Konfliktpunkten i Gytterp behandlas i stycket 5.5.2.

Enligt uppgifterna som redovisats ovan rör det sig mycket djur om våren i detta område. Därför bör vidare undersökningar göras under våren med syftet att bestämma exakt position för var grodorna går över, men även undersöka paddövergången längre österut. Vid byggnation av en eventuell grodtunnel lägges lämpligen fångstarmar upp från trumman i svackan på var sida. En ny tunnel bör byggas, en bit högre upp än den befintliga trumman i svackans lägsta punkt, eftersom det är troligt att den trumman fylls med vatten under våren. Fångstarmarna bör enligt de uppgifter som hittills är kända bli runt 50 meter åt varje håll, varför även antal trummor bör diskuteras. För paddorna som går över vägen längre österut, bör lokal och sträcka dokumenteras. Efter detta kan en bedömning av huruvida en tunnel skall byggas även för dem göras. Runt tre hundra meter öster om svackans lägsta punkt korsar ett vattendrag vägen, eventuellt är det där paddorna uppehåller sig. *Prioritet 1.*

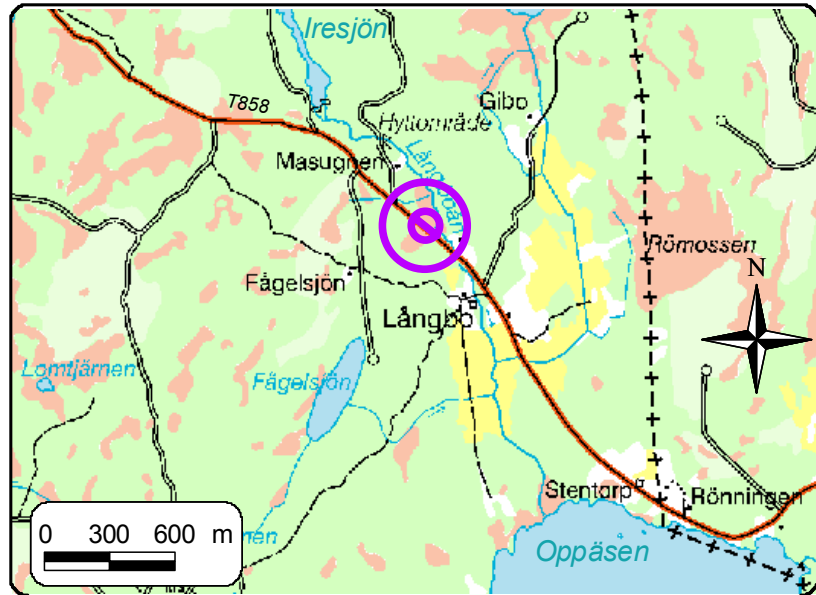
Karta 11: Konfliktpunkt (innersta ringen) vid Långbo.

Mellan sjöarna Oppäsen och Iresjön, längs grusvägen T858 som går mellan stugorna Långbo och Masugnen slingrar sig Långboån genom landskapet. Ån korsar vägen och något hundratal meter nordväst om bron ligger en våtmark som tidigare översvämmat vägen under våren. År 2000 höjdes vägens profil, med 50 centimeter i lågpunkten, och året därpå uppmärksammades döda groddjur på vägen. Samtidigt har cirka 20 - 30 levande groddjur observerats och antalet döda har på en och samma gång uppgått till 20 – 40 exemplar. Det handlar om både grodor och paddor, i området finns även bäver.

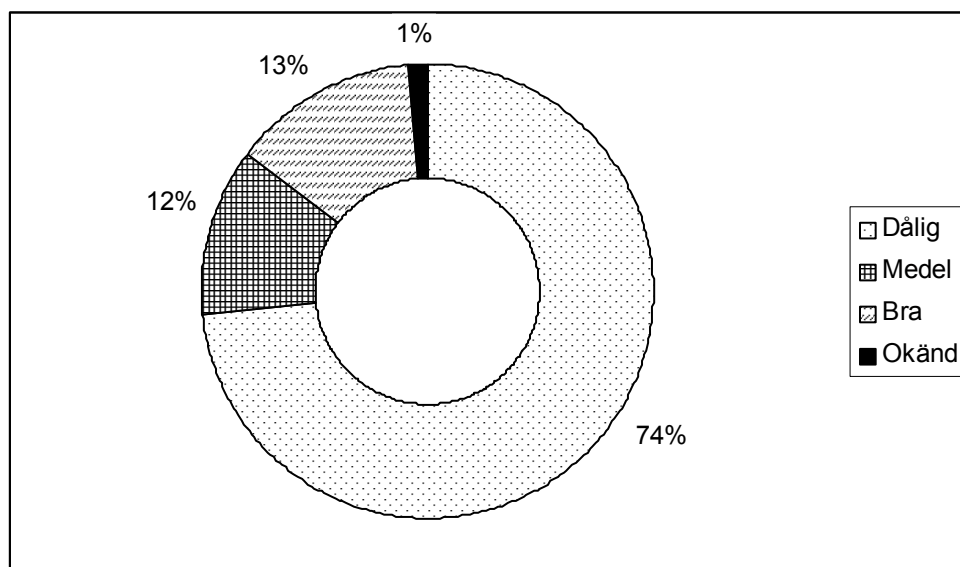
Med ledning av Johanna Arrendal<sup>15</sup>, har 74 % av lokalerna som besökts vid Vägverkets inventering bedömts vara dåligt utteranpassade, 12 % som medel och 13 % som bra (se diagram 1). Resterande (en lokal) gick inte att bedöma på grund av att den var svårtillgänglig. Av alla lokaler (både trummor och broar) var 31 % klassade som dåliga och låg vid vägar med ÅDT lägre än 400, 20 % var dåligt utteranpassade och låg vid vägar med ÅDT mellan 400 - 1500 medan 23 % låg vid vägar med ÅDT högre än 1500 och var klassade som dåliga. Specifikt vad gäller broar klassades 65 % som dåliga och 18 % som bra. Trummorna som ingick i studien betraktas alla som dåliga och borde kompletteras med en extratrumba, men innan åtgärd sker måste ÅDT beaktas (se resonemang under 4.3.4).

Diagram 1: De inventerade lokalernas utteranpassning.
